ALLEGATO C

REPORT TERMOGRAFICO

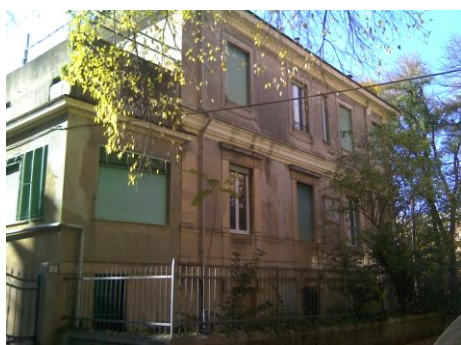
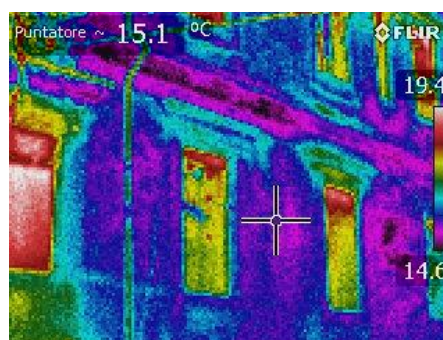
Figura 1 – Rilievo termografico del prospetto Nord – 1

- Come già anticipato non sono state rilevate particolari discontinuità esterne nella struttura edilizia
- Sono state rilevate grosse differenze di temperatura in corrispondenza delle macchie di umidità presenti sulle pareti esterne.

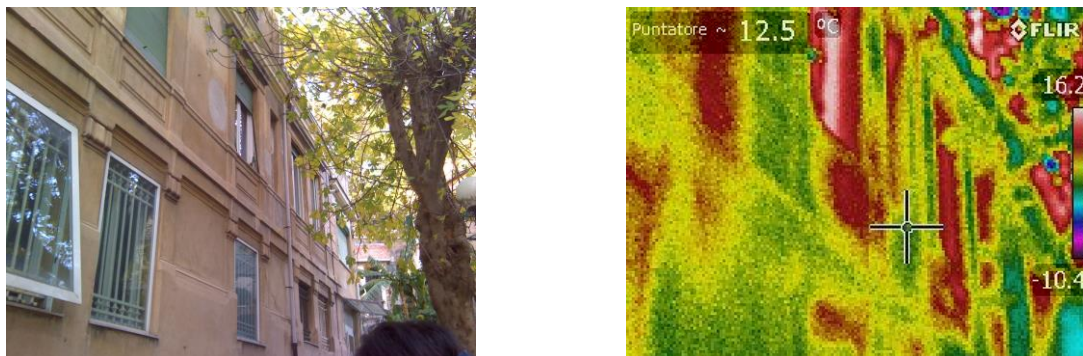
Figura.4 – Rilievo termografico dei serramenti esterni prospetto Sud

- Gli infissi presentano un comportamento normale con presenza di ampio ponte termico perimetrale
- Il grado di isolamento offerto dagli infissi è insufficiente.
