# ASILO NIDO "VILLA SAVORETTI"

E357

RAPPORTO DI DIAGNOSI ENERGETICA

REPORT DI INDAGINE TERMOGRAFICA SECONDO UNI EN 13187:2000

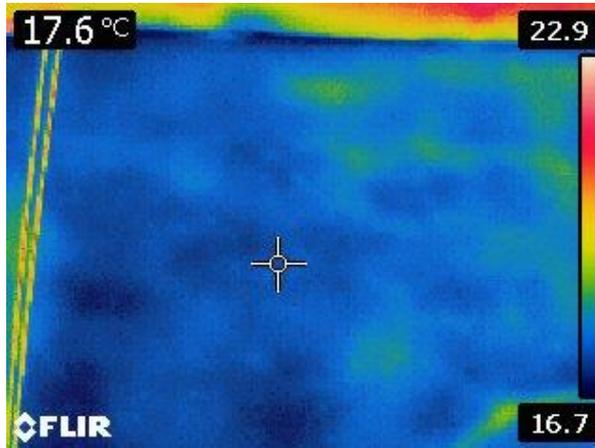
Figura 1.2 – Immagine termografica muro perimetrale

L'immagine riportata in Figura 1.2 si riferisce a un muro perimetrale, mentre la Figura 1.3 si riferisce al solaio in calcestruzzo verso un locale superiore riscaldato. Entrambe le figure danno informazioni circa la tipologia costruttiva.

- Vi sono elevate dispersioni termiche attraverso le pareti nei punti di installazione dei termosifoni;
- i serramenti hanno prestazioni termiche inferiori rispetto alle pareti verticali su cui insistono;
- la struttura dell'edificio è realizzata con telaio in c.a. e tamponamenti in muratura a sacco.

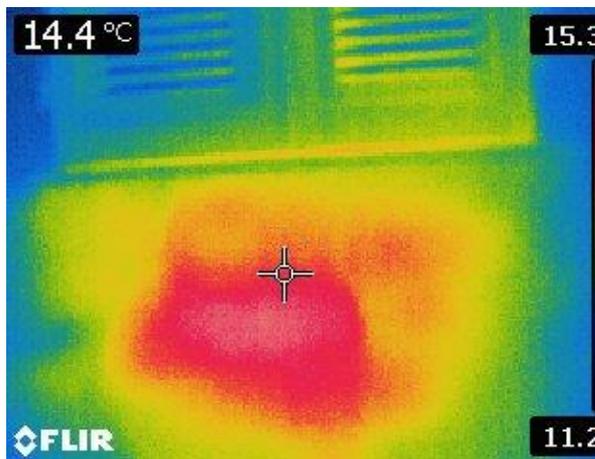
Figura 1.3 – Immagine termografica muro dall'esterno

La Figura 1.4 evidenzia le dispersioni attraverso le pareti esterne non isolate del circuito di riscaldamento e dei radiatori posti sotto le finestre. La Figura 1.5, invece, mostra una scarsa prestazione termica dei serramenti.
