**SCUOLA ELEMENTARE "A.MAMELI" e SCUOLA
MATERNA STATALE "V.BOLOGNA 86" E1574
VIA BOLOGNA 86, 16127, GENOVA (GE)**

ALLEGATO C – REPORT DI INDAGINE TERMOGRAFICA
FONDO KYOTO - SCUOLA 3

COMUNE DI GENOVA
STRUTTURA DI STAFF - ENERGY MANAGER

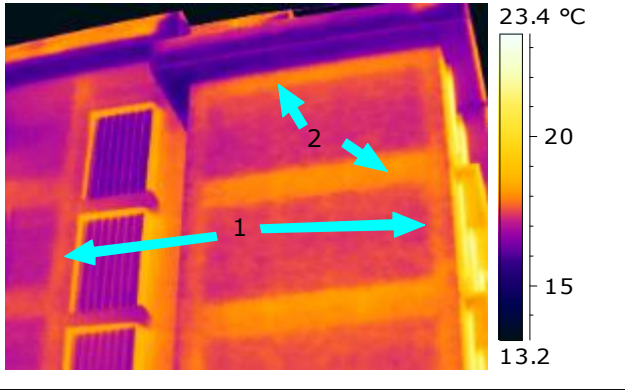
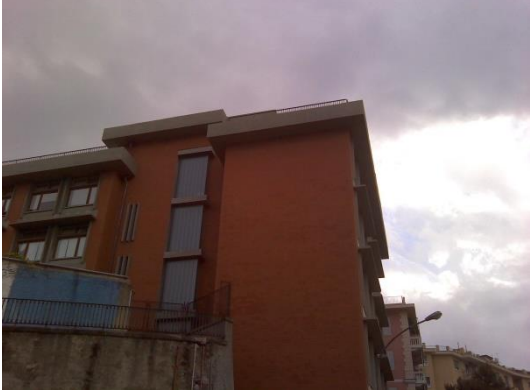
| ORIENTAMENTO | Ovest |
| PIANI | Piani quarto e quinto |
| DESCRIZIONE | <p>Nelle riprese dall'esterno le aree maggiormente dispersive sono quelle con temperature superficiali più elevate, in quanto corrispondono ad un maggiore passaggio di calore dall'interno dell'edificio riscaldato all'ambiente esterno più freddo.</p> <p>In particolare dall'analisi della facciata si osservano ponti termici lineari verticali (1) e orizzontali (2). Il ponte termico è causato da discontinuità di tipo geometrico e di materiale e costituisce una via di fuga preferenziale per il calore. In assenza di coibentazione sul lato esterno della facciata il fenomeno si traduce in una perdita di calore verso l'esterno.</p> <p>In questo caso la ripresa nel campo dell'infrarosso non solo permette di individuare una criticità, ma consente anche di apprendere informazioni utili relative alla tipologia edilizia: si deduce infatti che si tratti di una struttura portante in travi e pilastri, con tamponatura in mattoni di laterizio.</p> |

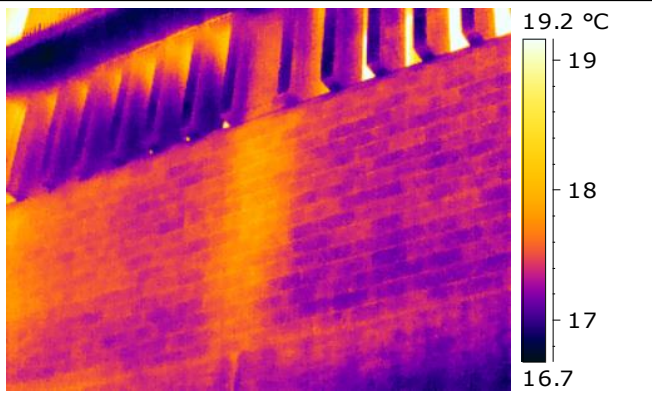
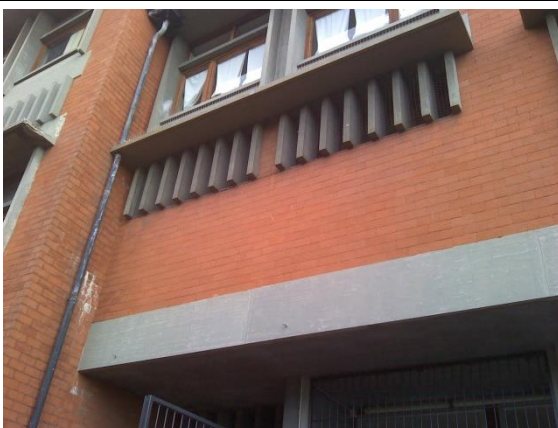
| ORIENTAMENTO | Est |
| PIANI | Piano primo |
| DESCRIZIONE | La ripresa agli infrarossi mostra la presenza di un pilastro, non osservabile nel campo del visibile. |

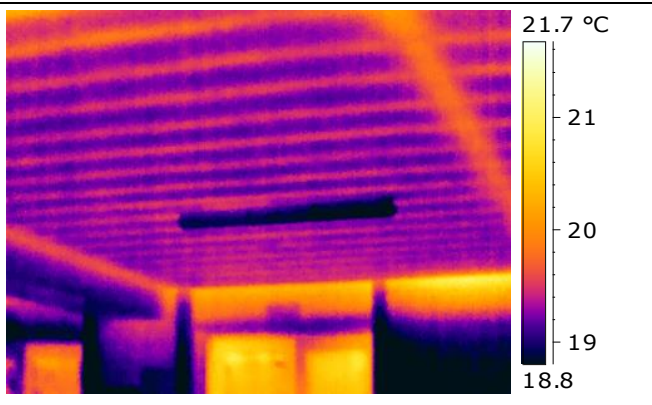
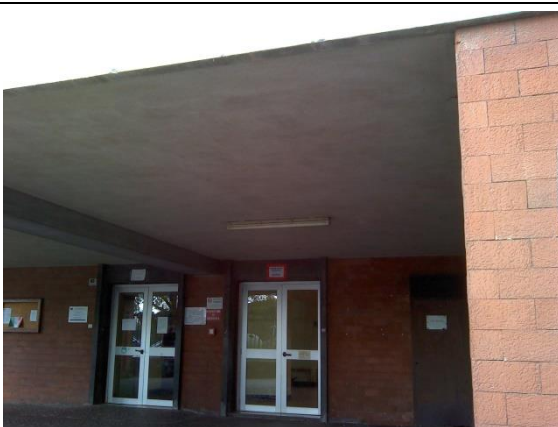
| ORIENTAMENTO | Orizzontale |
| PIANI | Piano primo |
| DESCRIZIONE | Lo scatto consente di individuare la composizione costruttiva del solaio a sbalzo del piano primo, del quale si distinguono laterizi e travetti in calcestruzzo. Questi ultimi, avendo una maggior trasmittanza termica, risultano avere una temperatura superficiale maggiore, corrispondente ad una maggiore dispersione, in assenza di coibentazione sul lato esterno. |
