# ASILO NIDO "BRUCO PELLEGRINO"

E1360

ALLEGATO C – REPORT DI INDAGINE TERMOGRAFICA  
FONDO KYOTO - SCUOLA 3

03/2018

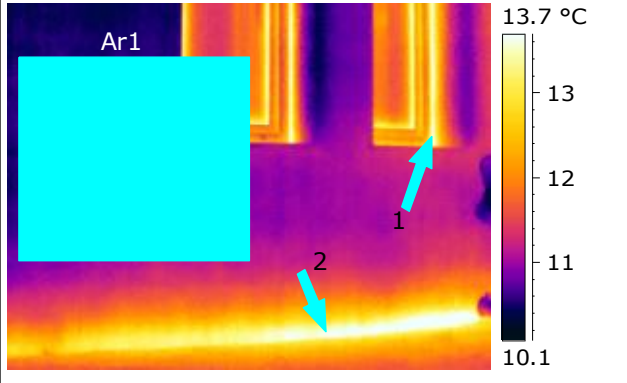
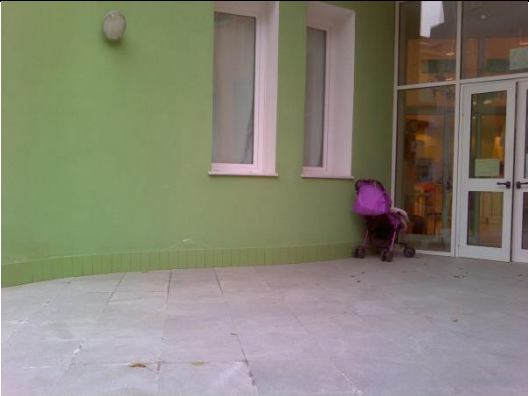
<b>Immagine IR</b>	<b>Immagine visibile</b>
<b>ORIENTAMENTO</b>	Sud
<b>PIANI</b>	Piano terra
<b>DESCRIZIONE</b>	<p>Nelle riprese dall'esterno le aree maggiormente dispersive sono quelle con temperature superficiali più elevate, in quanto corrispondono ad un maggiore passaggio di calore dall'interno dell'edificio riscaldato all'ambiente esterno più freddo.</p> <p>In particolare dall'analisi della facciata si osservano:</p> <ol style="list-style-type: none"> <li>1) dispersioni attraverso i telai dei serramenti;</li> <li>2) evidenza di ponti termici lineari orizzontali in corrispondenza dell'intersezione tra muratura e terreno. Il ponte termico è causato da discontinuità di tipo geometrico e di materiale e costituisce una via di fuga preferenziale per il calore. In assenza di coibentazione sul lato esterno della facciata il fenomeno si traduce in una perdita di calore verso l'esterno.</li> <li>3) trama muraria in mattoni dell'edificio, osservabile grazie al differente comportamento termico del laterizio che compone i mattoni rispetto alla malta che li separa.</li> </ol>

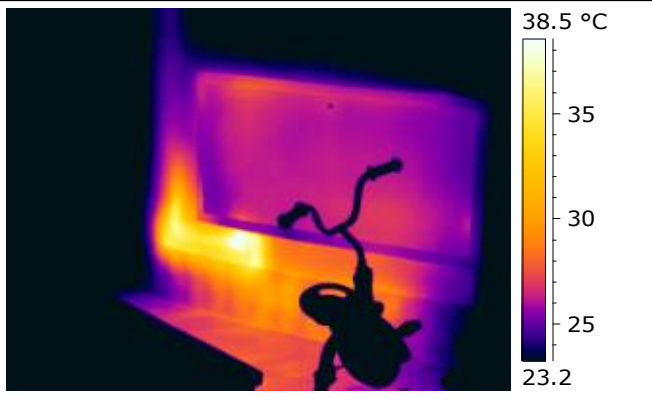
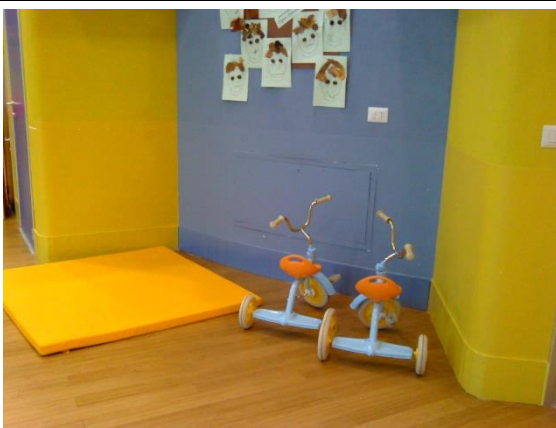
<b>Immagine IR</b>	<b>Immagine visibile</b>
<b>ORIENTAMENTO</b>	Sud-est
<b>PIANI</b>	Piano terra
<b>DESCRIZIONE</b>	<p>Lo scatto mostra le dispersioni del sistema di distribuzione, in corrispondenza della cassetta in cui sono collocate le partenze dell'impianto a pannelli radianti.</p> <p>Tali dispersioni, essendo in un ambiente interno, contribuiscono ad ogni modo al riscaldamento dei locali da climatizzare.</p>
