ALLEGATO C

REPORT TERMOGRAFICO

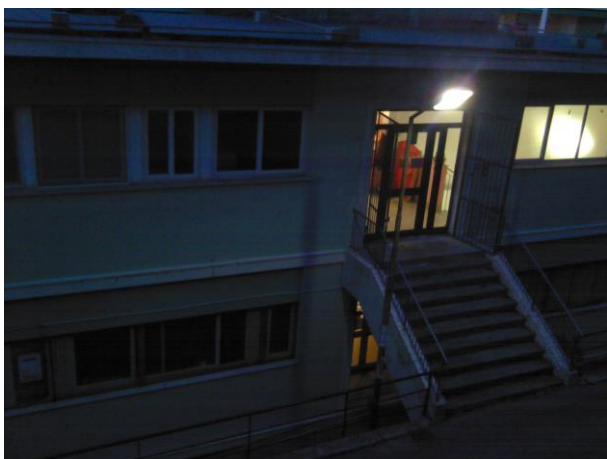
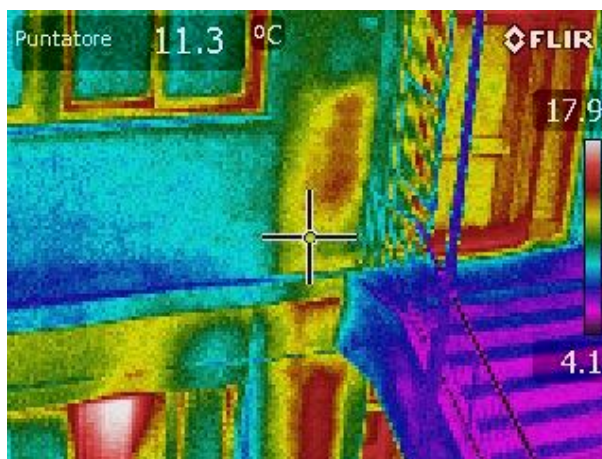
Figura 1: Parete est zona ingresso P1

- Le principali discontinuità nella struttura edilizia rilevabili dalla prova termografica si riscontrano in corrispondenza dei cassonetti che occupano tutta la parte superiore ai serramenti fino alla quota di solaio.
- Dall'indagine si può localizzare la posizione di alcuni terminali a radiatore dell'impianto di riscaldamento situati sulle pareti esterne non isolate, come evidente in Figura 6.
- In Figura 2 e in Figura 4 si può notare il passaggio delle colonne montanti dell'impianto di distribuzione del riscaldamento all'interno della parete esterna non isolata.

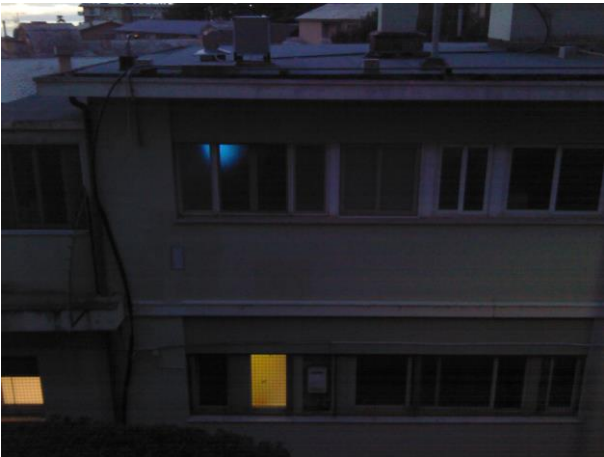
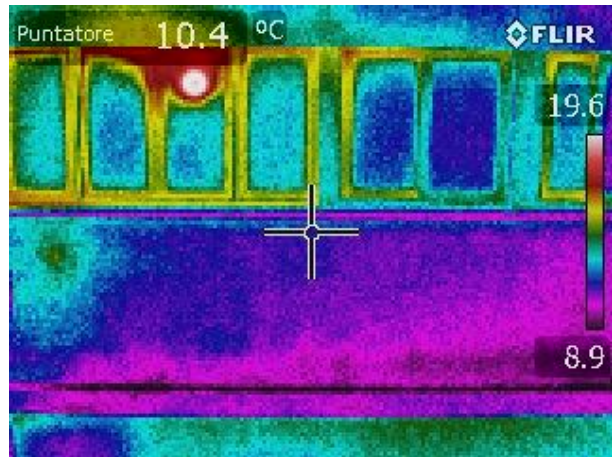
Figura 7: Muratura esterna est-Infissi P1

- Gli infissi presentano un comportamento normale con presenza di ponte termico perimetrale
- Il grado di isolamento offerto dagli infissi è sufficiente ma potrebbe migliorare con telai più performanti.
