ASILO NIDO "CANTAEGUA"

E 480

ALLEGATO C – REPORT DI INDAGINE TERMOGRAFICA
RAPPORTO DI DIAGNOSI ENERGETICA
FONDO KYOTO - SCUOLA 3

COMUNE DI GENOVA
STRUTTURA DI STAFF - ENERGY MANAGER

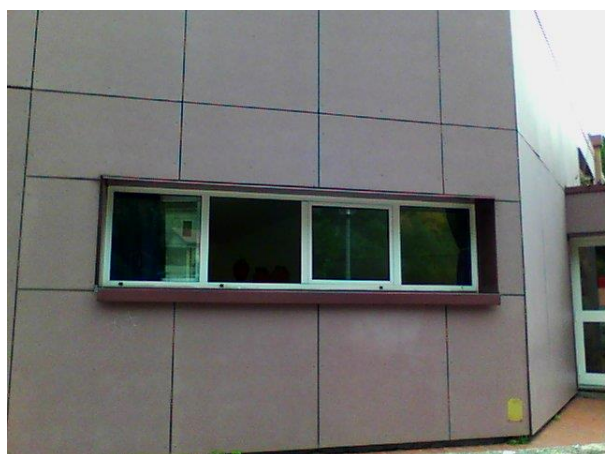
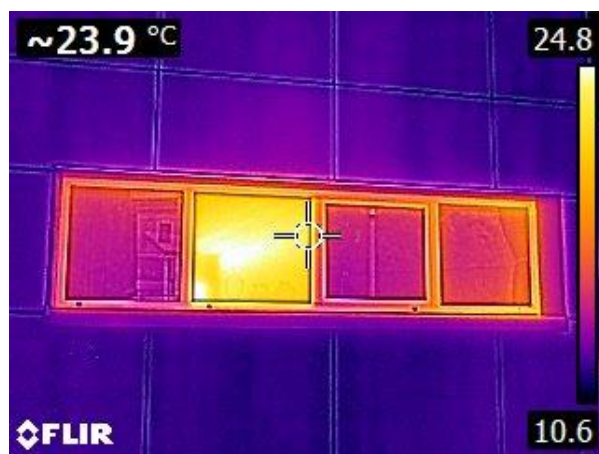
ORA:	10:30
EMISSIVITÀ:	0,95
TEMPERATURA ESTERNA:	14°C
TEMPERATURA INTERNA:	20°C
UMIDITÀ ESTERNA:	80 %
NOTE E COMMENTI:	<p>Le immagini termografiche in oggetto mostrano a livello generale la mappatura termica del prospetto. La presenza di più materiali e forme geometriche diverse giustificano alcune differenze di temperatura apparenti in realtà dovute a fattori di emissività diversi ed a parziali fenomeni di temperatura riflessa. Tipico è l'esempio delle vetrate dove viene riflessa la temperatura della volta celeste (parte più scura in basso nella terza e quinta foto). Non si ritiene, a questo stato preliminare di analisi, di evidenziare alcun fenomeno particolare di perdita energetica (ponti termici o difetti evidenti di isolamento).</p>
