ALLEGATO C

REPORT TERMOGRAFICO

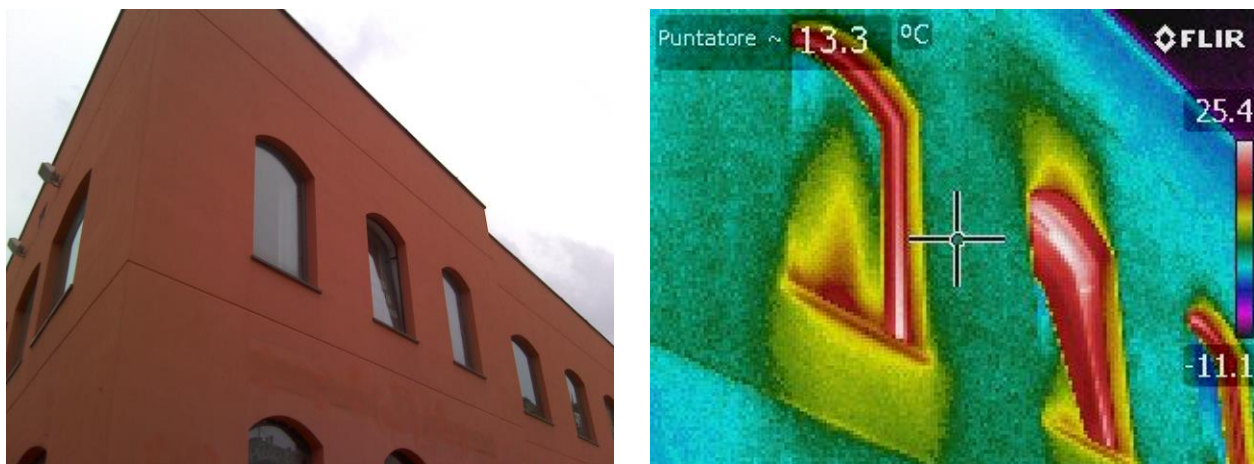
Figura 1 – Rilievo termografico del prospetto Nord/Ovest – 1

- Come già anticipato non sono state rilevate particolari discontinuità esterne nella struttura edilizia

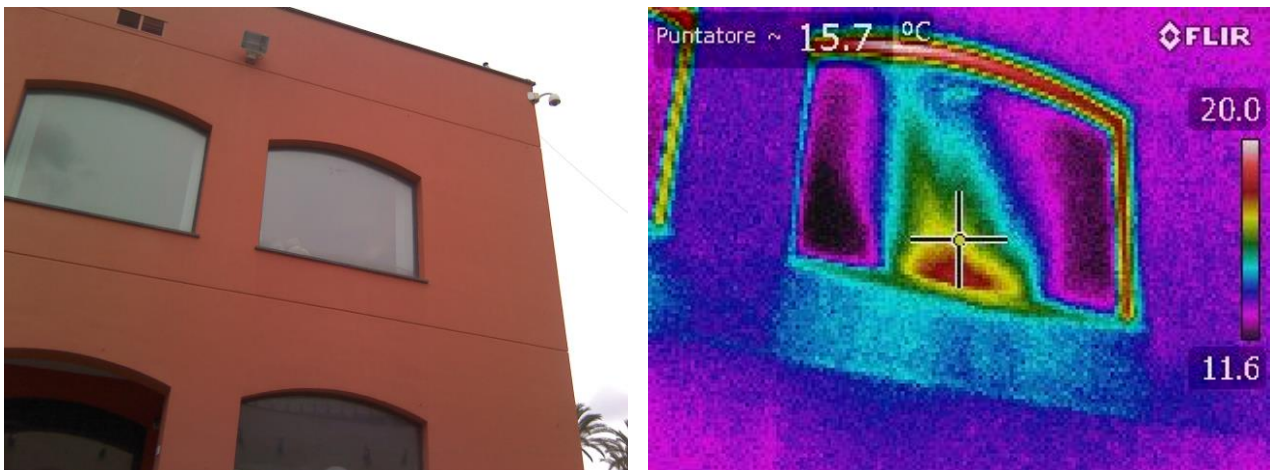
Figura.3 – Rilievo termografico del prospetto Nord/Est – 3

Lo stato di conservazione degli stessi è buono.

Dall'analisi termografica eseguita non sono emerse particolari criticità a carico dell'involucro edilizio in termini di discontinuità correlate a ponti termici. Sono stati rilevati però gradienti di basse temperature in corrispondenza del sottofinestra, che evidenzia una temperatura più bassa, in virtù del limitato spessore localizzato della parete esterna, dovuto alla presenza dei ventilconvettori.
