**Asilo nido "GABBIANO"**

**Piazza Vittorio Consigliere, 7 - Genova**

RAPPORTO DI ANALISI TERMOGRAFICA  
FONDO KYOTO - SCUOLA 3

RAPPORTO DI DIAGNOSI ENERGETICA  
ALLEGATO D

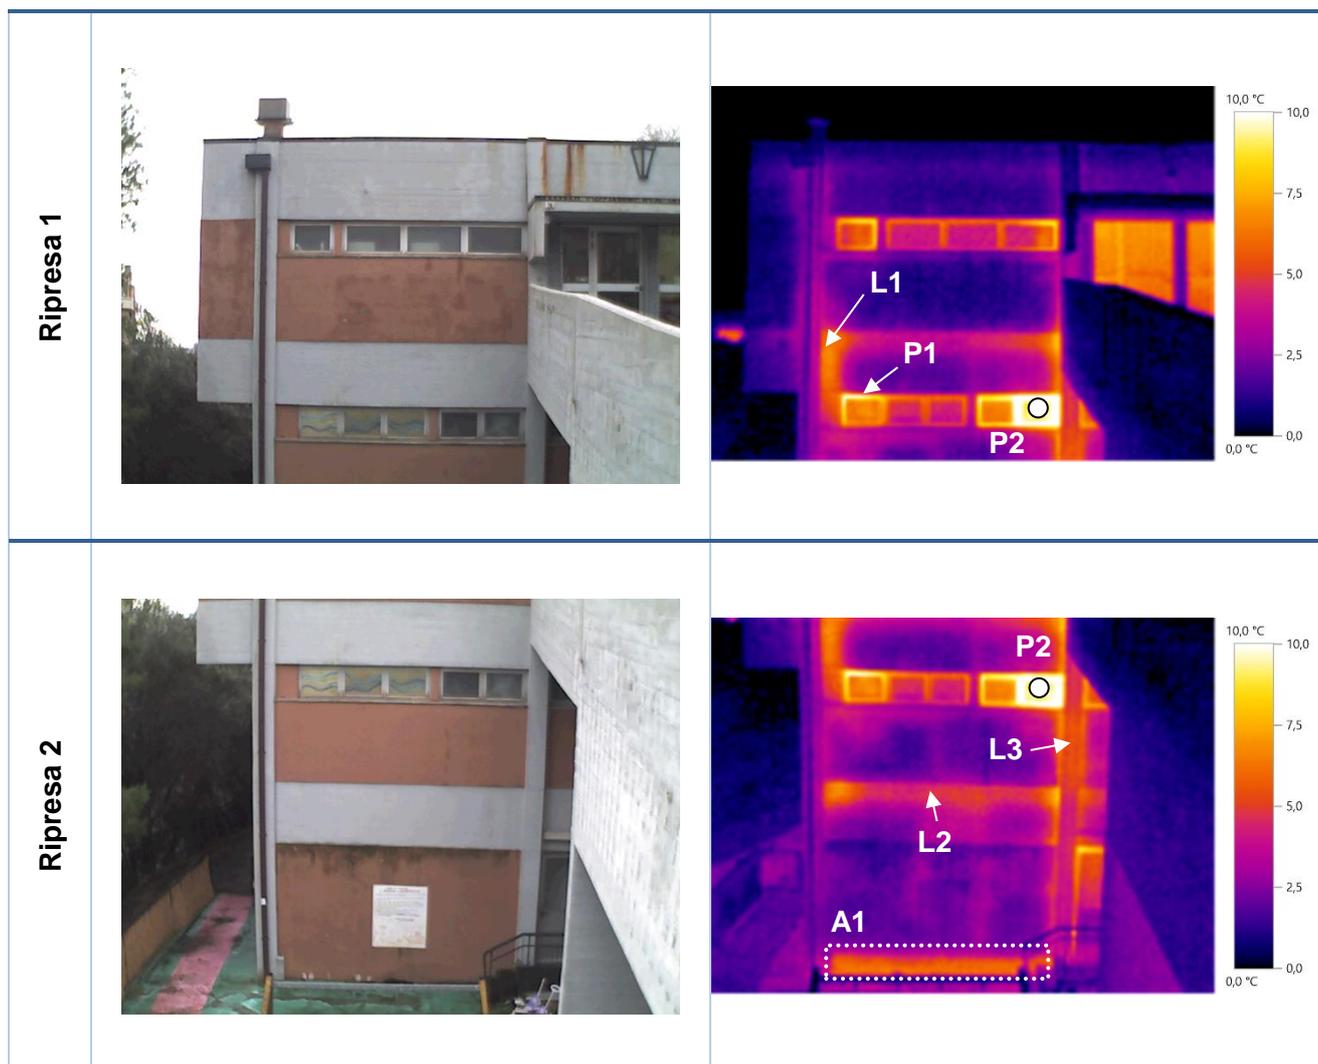
### 3.1. Indagine termografica 1

- P1: i telai dei serramenti mostrano una temperatura più elevata in quanto punti deboli da un punto di vista termico della facciata; i vetri sono elementi opachi alla radiazione infrarossa ed estremamente riflettenti, la temperatura apparente rilevata in fase di ripresa termografica è quindi ingannevole in quanto rappresenta gli oggetti riflessi dal vetro stesso;

- P2: il serramento identificato ha una temperatura apparente nettamente più elevata degli altri a causa della presenza di un radiatore proprio in sua corrispondenza;

- L1: in corrispondenza dell'angolo nord est del fabbricato sono presenti passaggi impiantistici che causano un incremento della dispersione termica già derivante dal ponte termico geometrico;

- L2: le variazioni di materiali in facciata causano dispersioni termiche differenziate, con conseguente formazione di muffe e depositi superficiali;
- L3: anche in questo caso si può notare la compresenza di un ponte termico geometrico e delle tubazioni impiantistiche correnti sottotraccia;

- A1: l'area evidenziata una notevole dispersione termica in corrispondenza del solaio verso i locali tecnici al piano interrato.

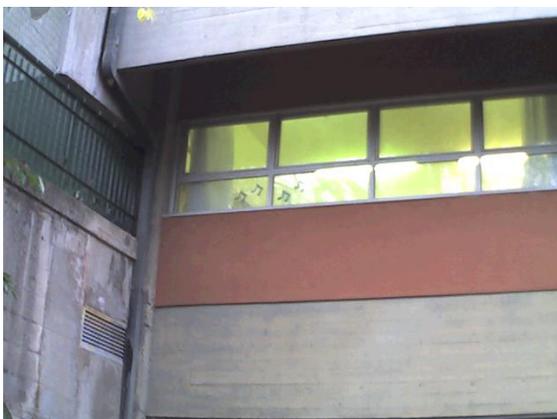
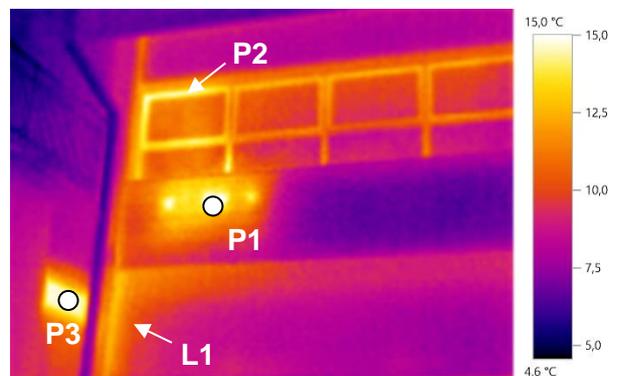
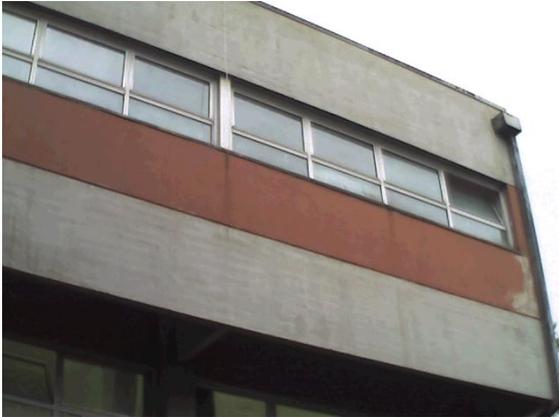
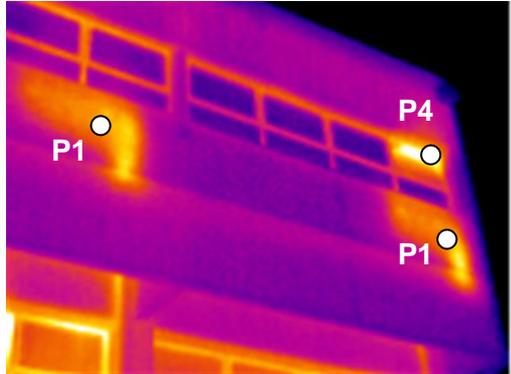
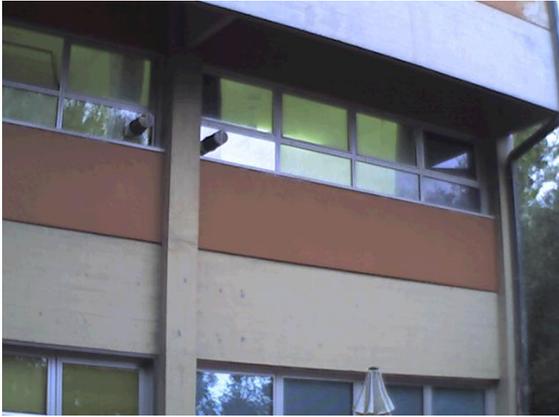
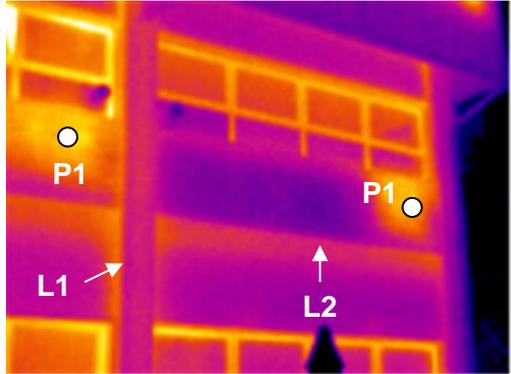
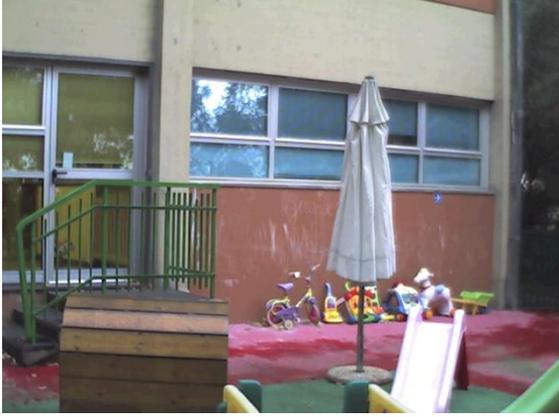
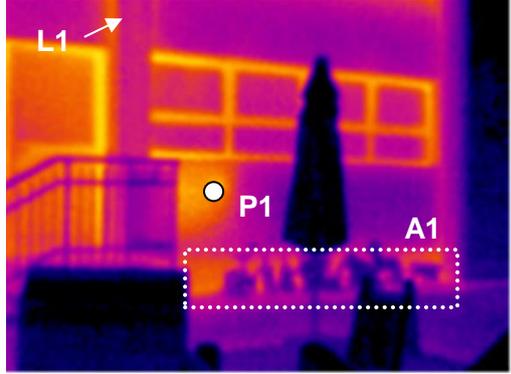
### 3.2. Indagine termografica 2

- P1: la parete costituita in blocchi e non isolata mostra un'evidente dispersione di calore in questi punti dovuta ad elementi scaldanti all'interno;
- P2: i telai dei serramenti mostrano una temperatura più elevata in quanto punti deboli da un punto di vista termico della facciata; i vetri sono elementi opachi alla radiazione infrarossa ed estremamente riflettenti, la temperatura apparente rilevata in fase di ripresa termografica è quindi ingannevole in quanto rappresenta gli oggetti riflessi dal vetro stesso;

- P3: la griglia in oggetto espelle aria a temperatura più elevata rispetto a quella apparente superficiale di facciata;
- P4: il serramento identificato è parzialmente aperto e provoca quindi un'evidente dispersione di calore;

- L1: in corrispondenza dei pilastri visibili in facciata sono state fatte passare anche le montanti del riscaldamento non isolate; l'effetto di dispersione visibile nella ripresa termografica è quindi dovuto alla compresenza di un ponte termico geometrico bidimensionale e di tale passaggio impiantistico;

- L2: le variazioni di materiali in facciata causano dispersioni termiche differenziate, con conseguente formazione di muffe e depositi superficiali
- A1: l'area evidenziata una notevole dispersione termica in corrispondenza del solaio verso i locali tecnici al piano interrato.

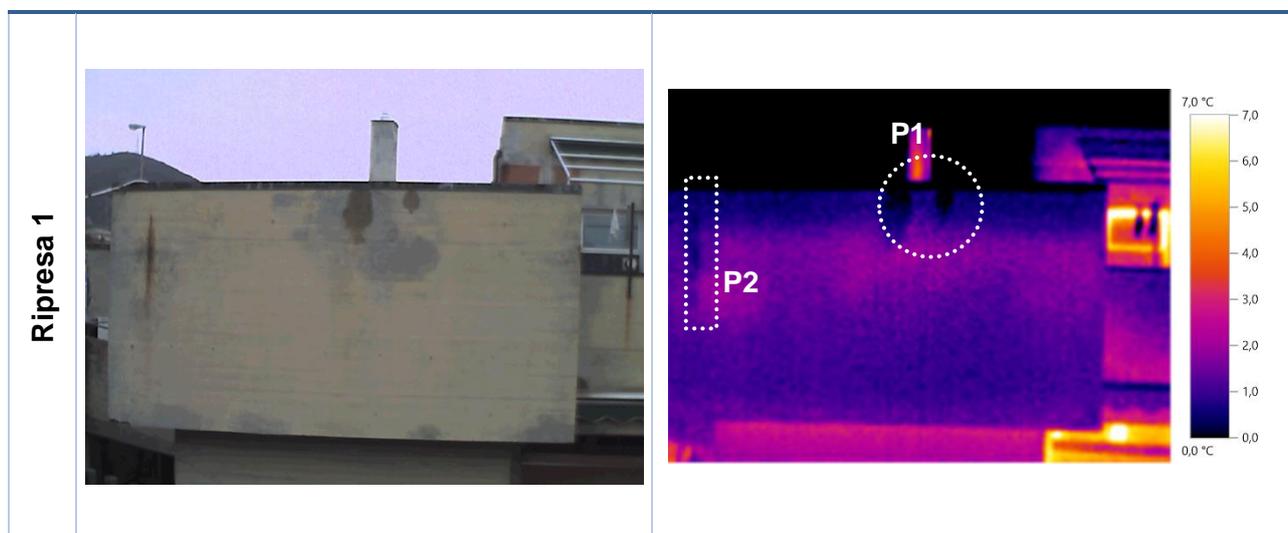
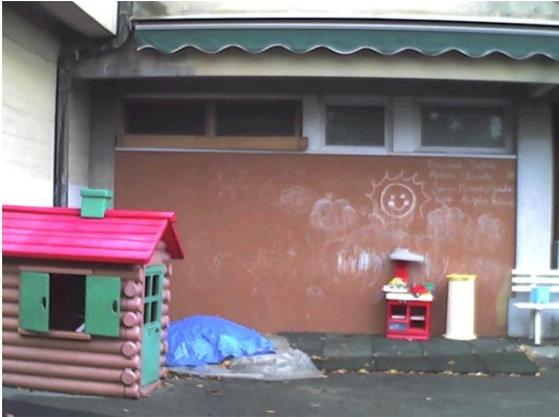
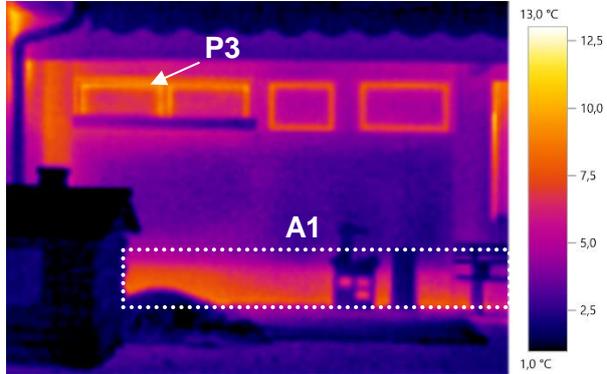
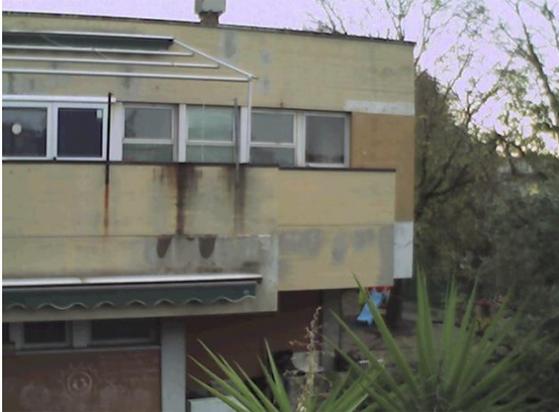
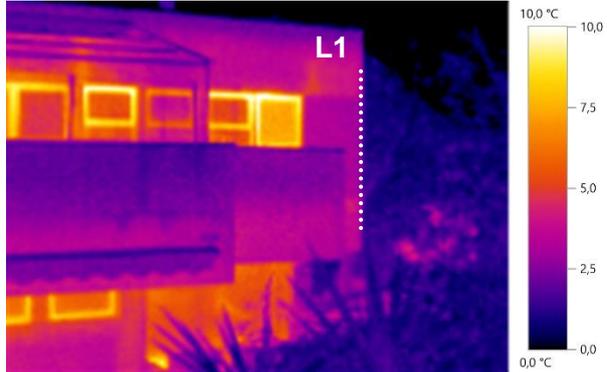
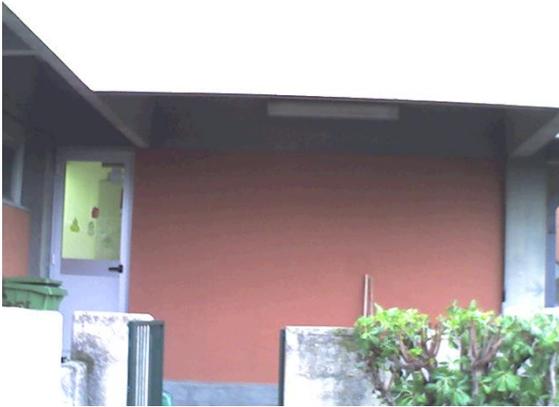
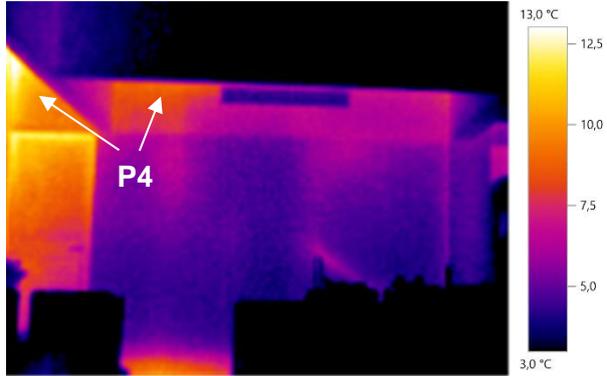
### 3.3. Indagine termografica 3

- P1: in corrispondenza del parapetto di delimitazione della zona di ingresso al piano secondo sono visibili estese infiltrazioni e fenomeni di dilavamento differenziato che nei casi più critici hanno anche causato la corrosione dei ferri di armatura e l'espulsione del copriferro (P2);

- P3: i telai dei serramenti mostrano una temperatura più elevata in quanto punti deboli da un punto di vista termico della facciata; i vetri sono elementi opachi alla radiazione infrarossa ed estremamente riflettenti, la temperatura apparente rilevata in fase di ripresa termografica è quindi ingannevole in quanto rappresenta gli oggetti riflessi dal vetro stesso;

- A1: l'area evidenziata una notevole dispersione termica in corrispondenza del solaio verso i locali tecnici al piano interrato;
- L1: in corrispondenza dell'intersezione tra la parete verticale ed il solaio interpiano si può notare una discontinuità termica dovuta ad una variazione del materiale utilizzato e al conseguente ponte termico; si riporta a seguire l'andamento delle temperature superficiali lungo la linea L1;

- P4: in corrispondenza di questi punti si notano superfici a temperatura apparente più elevata, questo è dovuto alla particolare conformazione geometrica delle aree.

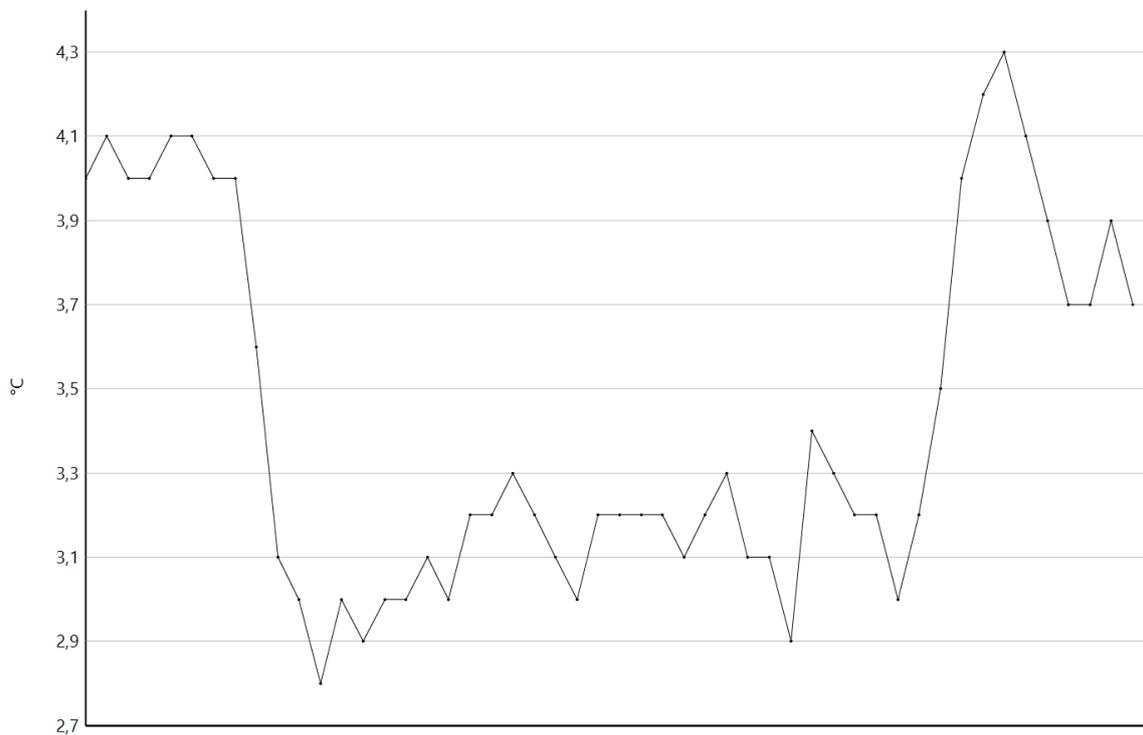
Andamento delle temperature superficiali lungo L1

Minimo: 2,8 °C Massimo: 4,3 °C Valore medio: 3,4 °C

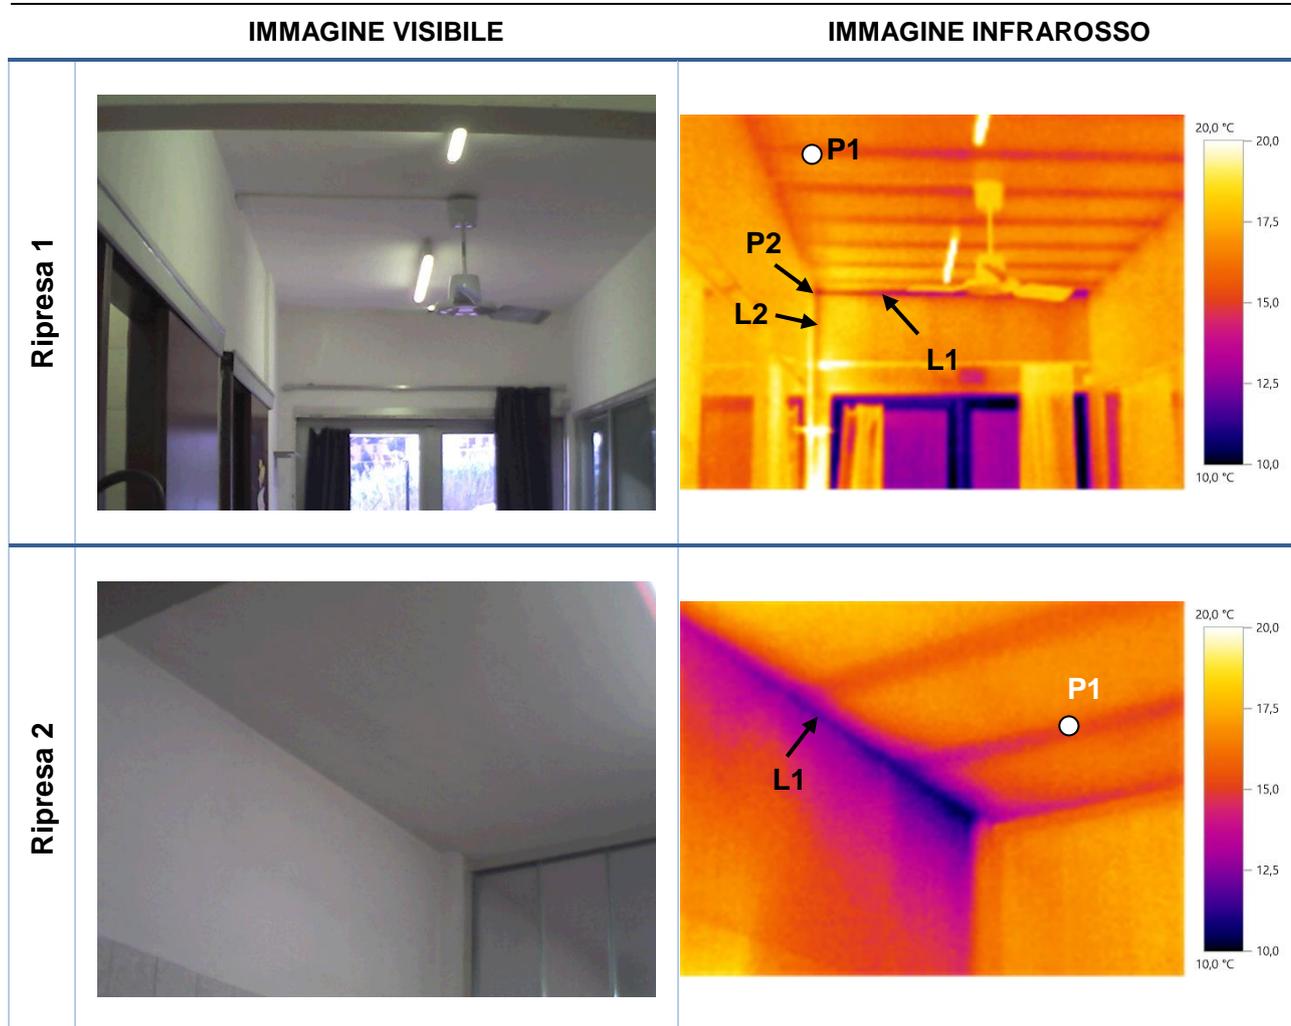
### 3.4. Indagine termografica 4

- P1: è chiaramente visibile in entrambi i piani un effetto fantasma del solaio superiore che evidenzia la presenza di una soletta latero-cementizia con pignatte (caratterizzate da una temperatura apparente superiore) e travetti (caratterizzate da una temperatura apparente inferiore);
  - L: sono chiaramente visibili i ponti termici geometrici bidimensionali in corrispondenza delle intersezioni tra solaio e parete verticale (L1) e tra pareti verticali (L2);
  - P2: i ponti termici geometrici lineari si incontrano in questo punto generando un ponte termico puntuale tridimensionale.
-

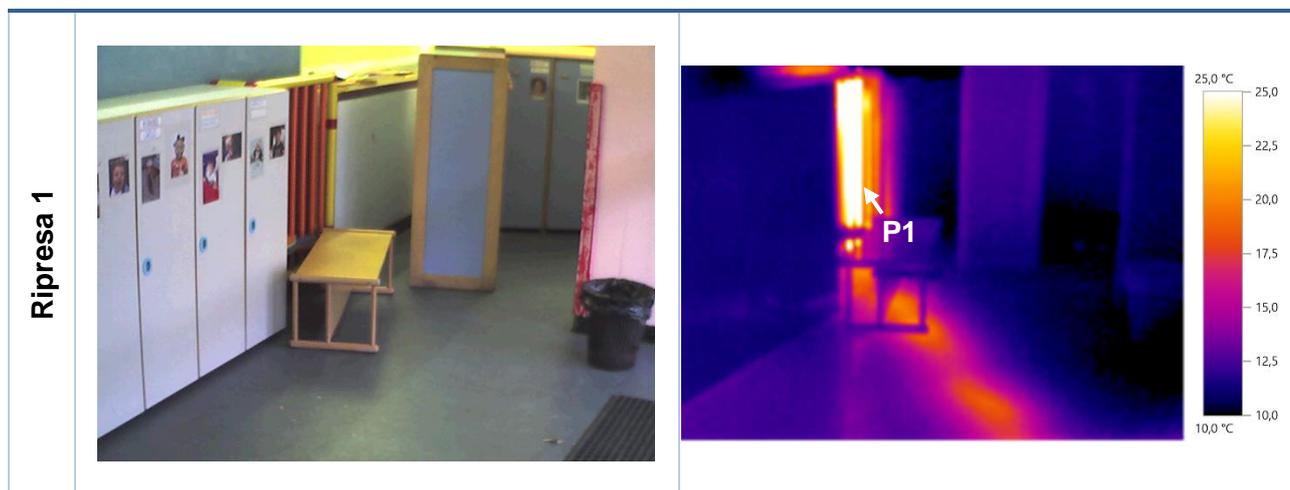
### 3.5. Indagine termografica 5

- P1: è chiaramente visibile il passaggio delle tubazioni di alimentazione dei radiatori correnti sottotraccia poco o per nulla isolate.
