Asilo nido “GABBIANO”

REPORT RELATIVI AD ALTRE PROVE DIAGNOSTICHE STRUMENTALI

FONDO KYOTO - SCUOLA 3

RAPPORTO DI DIAGNOSI ENERGETICA
ALLEGATO D

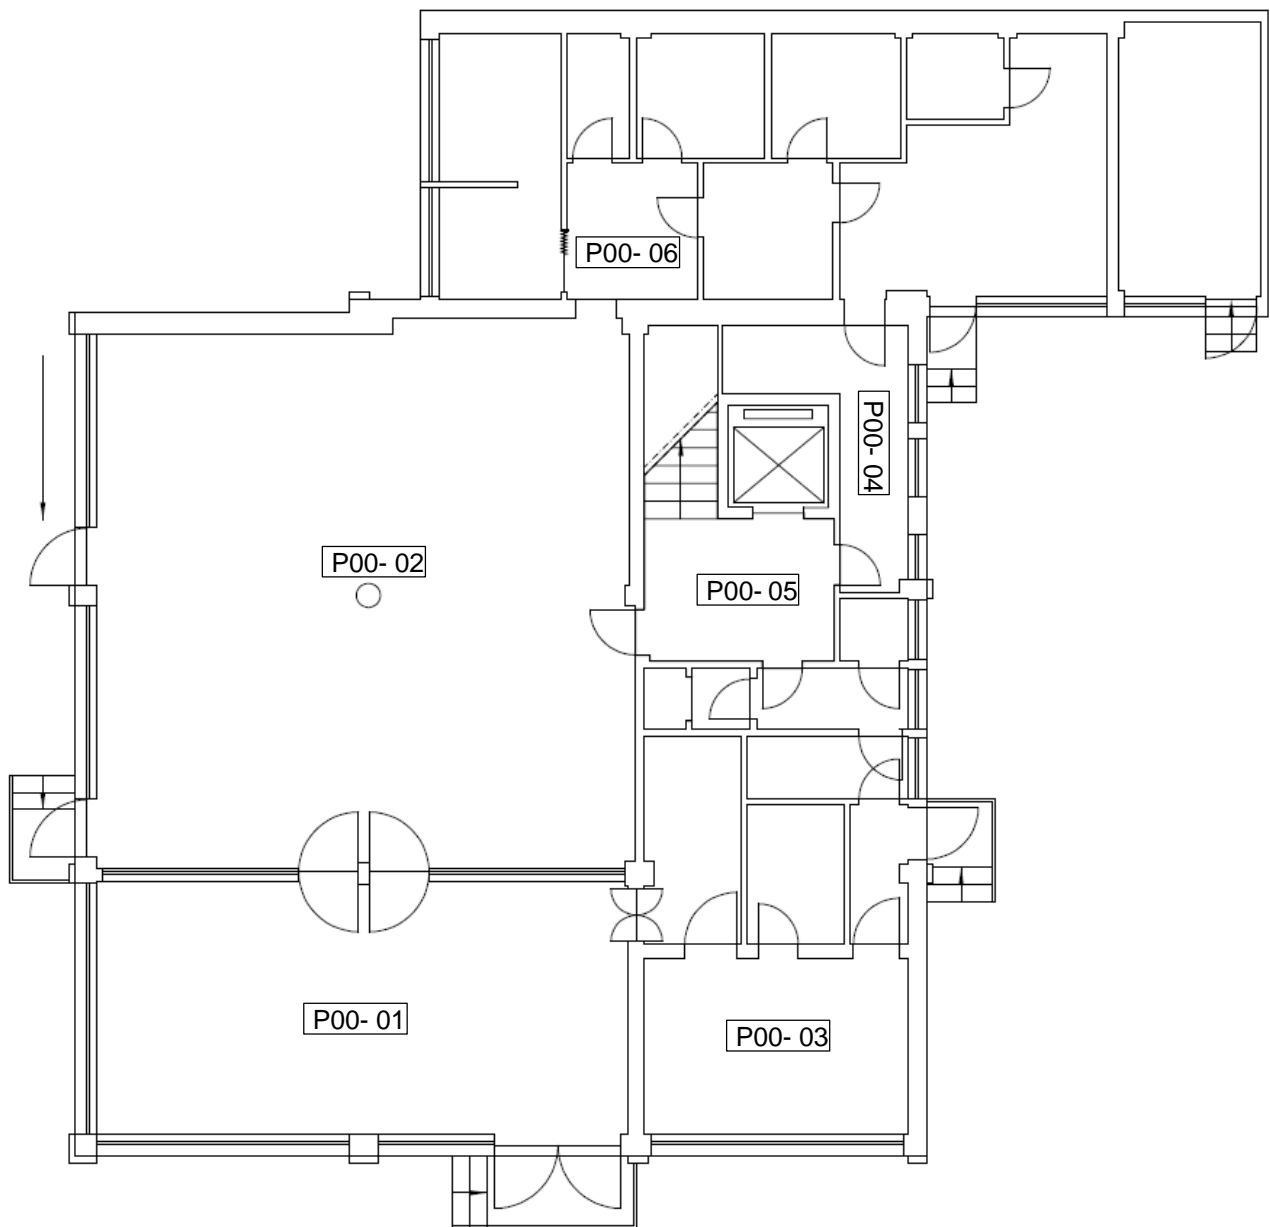
Figura 1 Piano terra - punti di misurazione

Piano	Stanza n.	Posizione		Ora	Temp. °C	Illuminamento [lux]
Terra	P00 – 01	1	<i>banco</i>	<i>09:00</i>	18,58	398
Terra	P00 – 02	2	<i>banco</i>	<i>09:05</i>	18,23	328
Terra	P00 – 03	3	<i>banco</i>	<i>09:10</i>	19,28	425
Terra	P00 – 04	4	<i>Pavimento</i>	<i>09:15</i>	17,65	73
Terra	P00 – 05	5	<i>Pavimento</i>	<i>09:20</i>	18,02	95
Terra	P00 – 06	6	<i>Pavimento</i>	<i>09:25</i>	19,2	165

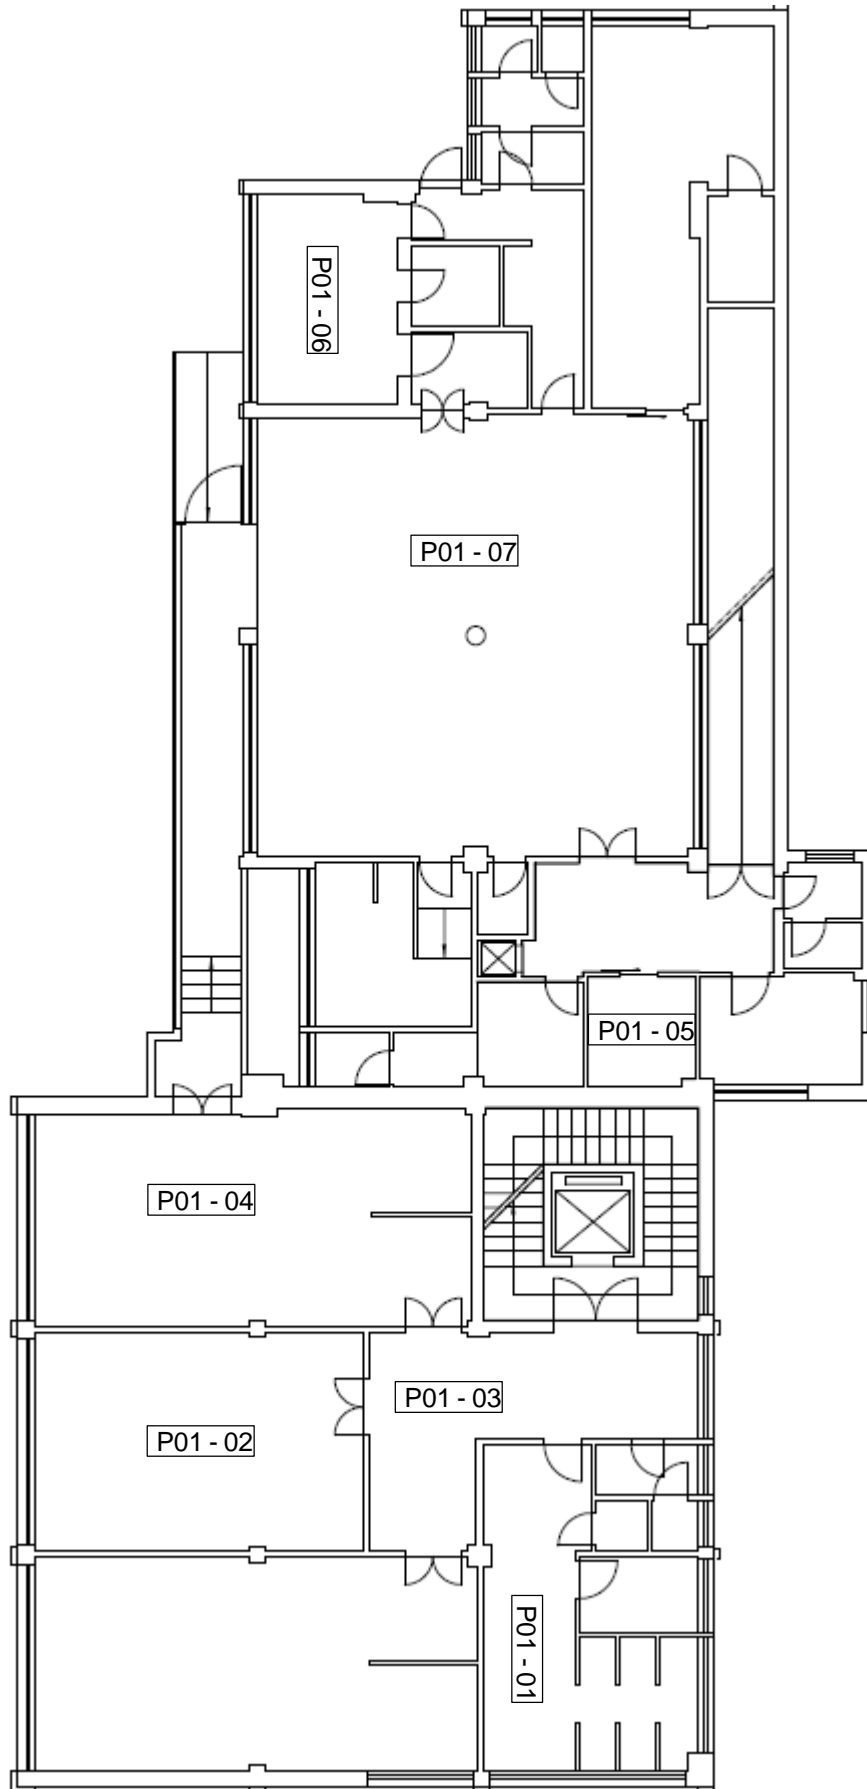
Figura 2 Piano Primo - Punti di misurazione

Piano	Stanza n.	Posizione		Ora	Temp. °C	Illuminamento [lux]
Primo	P01 – 01	1	<i>Pavimento</i>	<i>09:30</i>	17,1	98
Primo	P01 – 02	2	<i>Banco</i>	<i>09:35</i>	17,22	261
Primo	P01 – 03	3	<i>Pavimento</i>	<i>09:40</i>	17,85	155
Primo	P01 - 04	4	<i>Banco</i>	<i>09:45</i>	18,28	370
Primo	P01 – 05	5	<i>Pavimento</i>	<i>09:50</i>	17,22	59
Primo	P01 – 06	6	<i>Banco</i>	<i>09:55</i>	20,55	164
Primo	P01 – 07	7	<i>Banco</i>	<i>10:00</i>	19,96	137

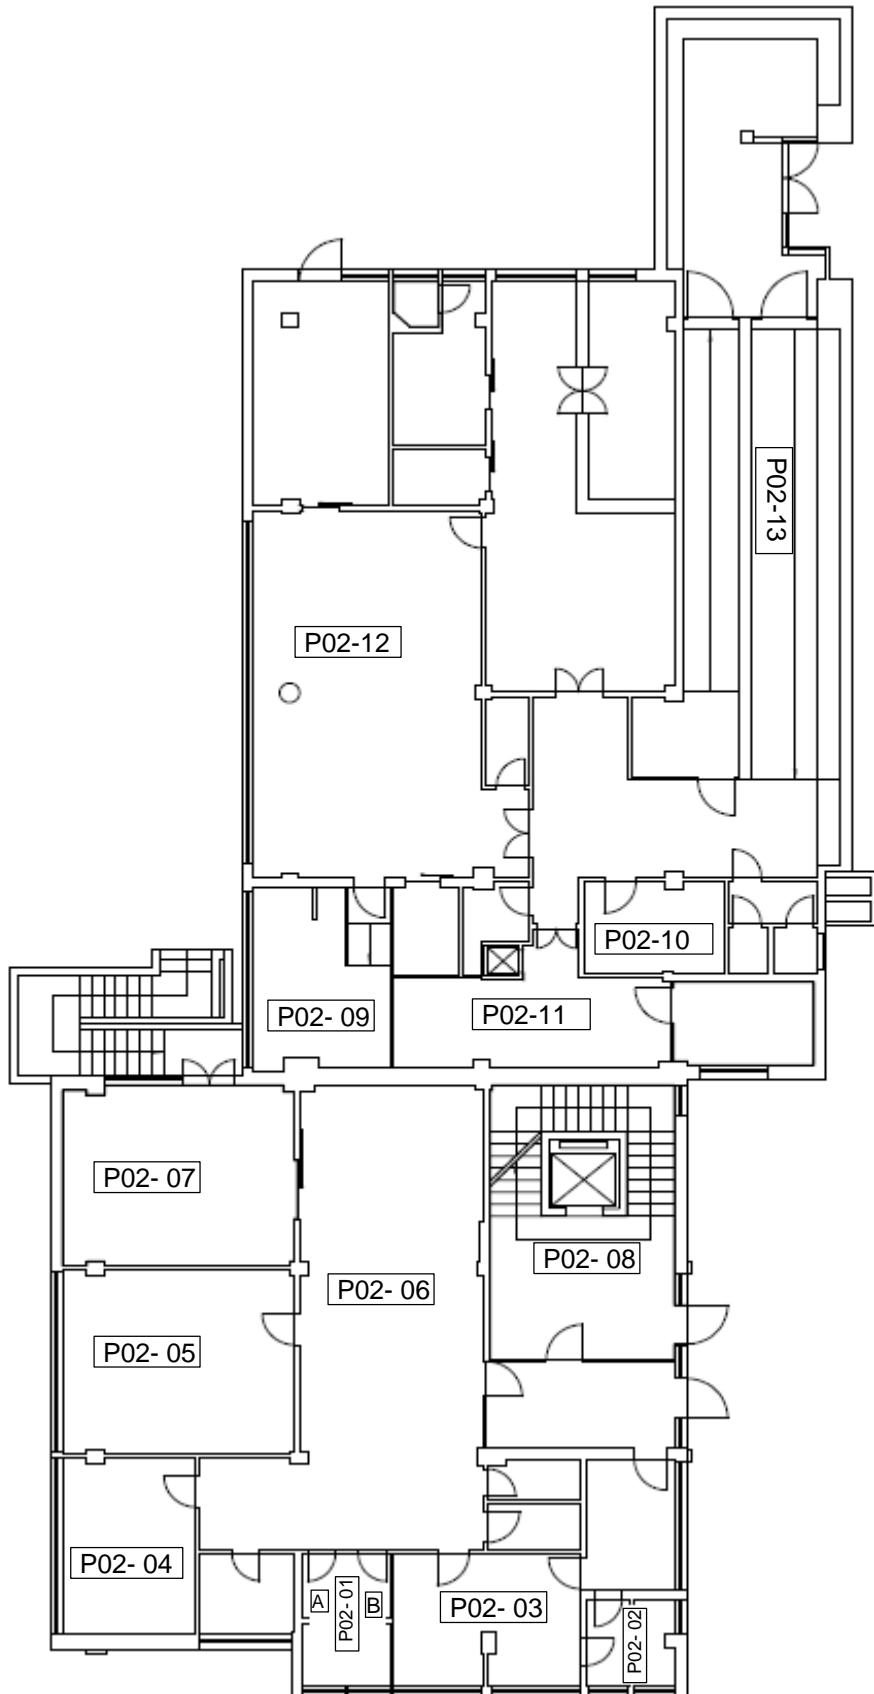
Figura 3 Piano Secondo - punti di misurazione

Piano	Stanza n.	Posizione	Ora	Temp. °C	Illuminamento [lux]	
Secondo	P02 - 01	1	<i>A-Pavimento</i>	10:00	17,07	72
		2	<i>B-Pavimento</i>	10:05	17,52	80,24
Secondo	P02 - 02	3	<i>A-Pavimento</i>	10:10	17,28	119
Secondo	P02 - 03	4	<i>B-Pavimento</i>	10:15	17,21	381
Secondo	P02 - 04	5	<i>Banco</i>	10:20	16,89	618
Secondo	P02 - 05	6	<i>Banco</i>	10:25	16,99	390
Secondo	P02 - 06	7	<i>Pavimento</i>	10:30	17,71	93
Secondo	P02 - 07	8	<i>Pavimento</i>	10:35	17,02	430
Secondo	P02 - 08	9	<i>Pavimento</i>	10:40	17,21	193
Secondo	P02 - 09	10	<i>Pavimento</i>	10:45	20,33	166
Secondo	P02 - 10	11	<i>Pavimento</i>	10:50	18,26	67
Secondo	P02 - 11	12	<i>Pavimento</i>	10:55	19,26	124
Secondo	P02 - 12	13	<i>Banco</i>	11:00	20,06	216
Secondo	P02 - 13	14	<i>Pavimento</i>	11:05	19,31	113
