# Asilo nido “GIROTONDO”

## **ALLEGATO C\_REPORT DI INDAGINE TERMOGRAFICA**

FONDO KYOTO - SCUOLA 3

Luglio/2018

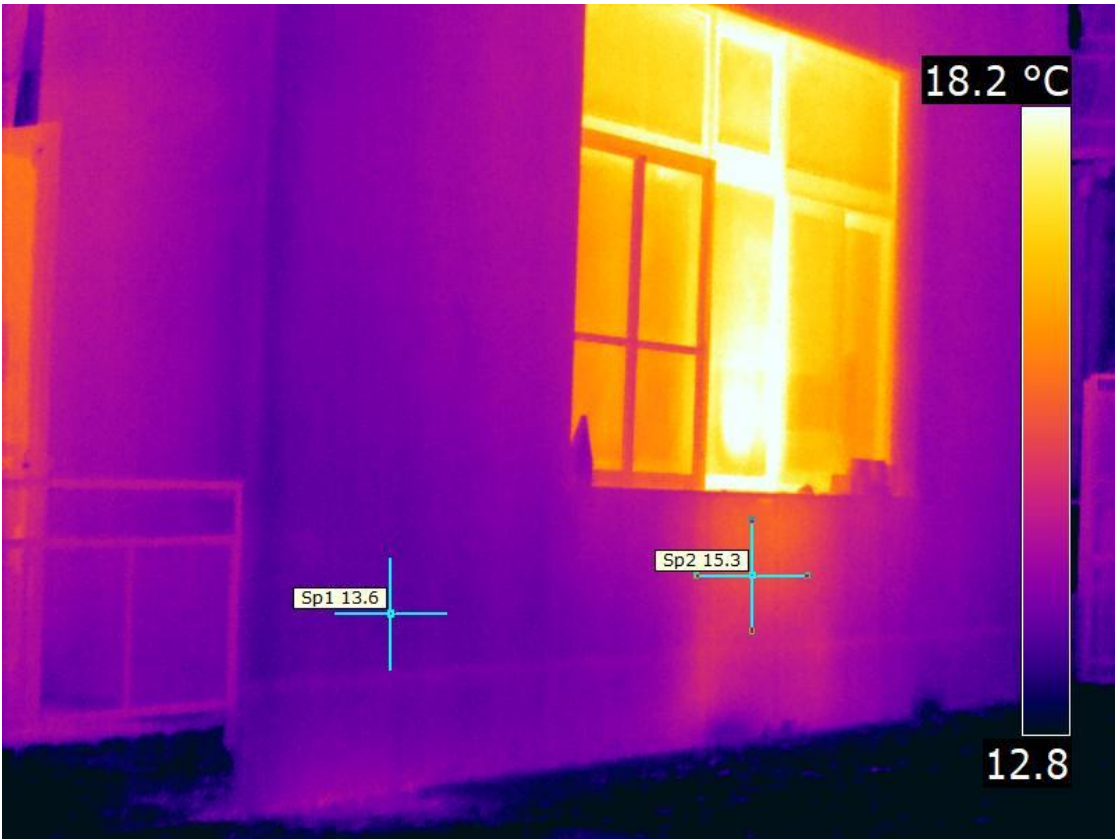
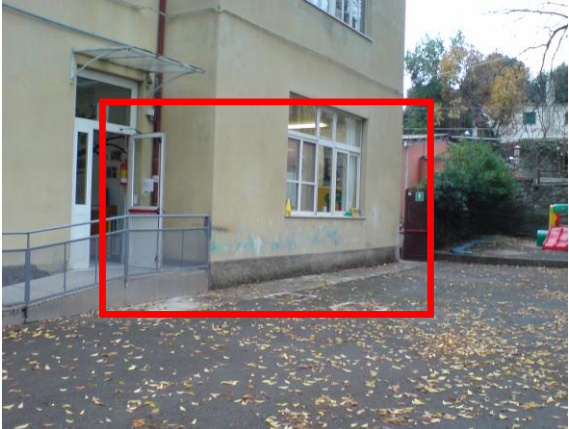
In particolare sono stati individuati ponti termici di struttura (zone dell'edificio in cui si verifica l'accostamento di strutture diverse per materiali) che comprovano la tipologia della struttura portante a travi e pilastri in calcestruzzo armato.

E' stata individuata anche la tipologia delle tamponature, caratterizzata per l'intero fabbricato una muratura a cassetta realizzata con blocchi in cemento semipieni.

Dallo studio delle temperature superficiali, delle temperature ambientali esterne ed interne e dei gradienti termici tra la tamponatura corrente e gli elementi portanti, si presume l'assenza di materiale isolante all'interno della tamponatura. Anche gli infissi ed il loro attacco alle murature risultano disperdere molto calore.
