# ASILO NIDO LA MONGOLFIERA E1319

VIA PAOLO RETI 25A, 16151, GENOVA (GE)

ALLEGATO C – REPORT DI INDAGINE TERMOGRAFICA  
FONDO KYOTO - SCUOLA 3

COMUNE DI GENOVA  
STRUTTURA DI STAFF - ENERGY MANAGER

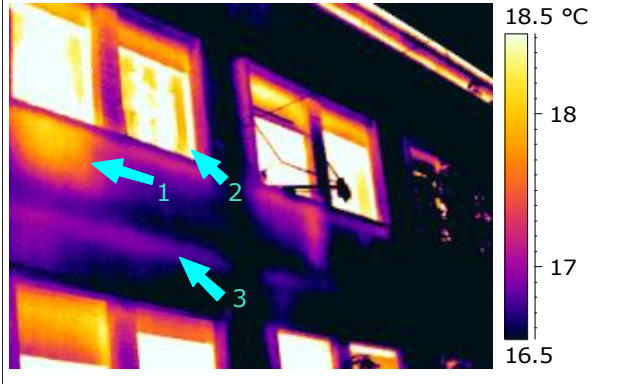
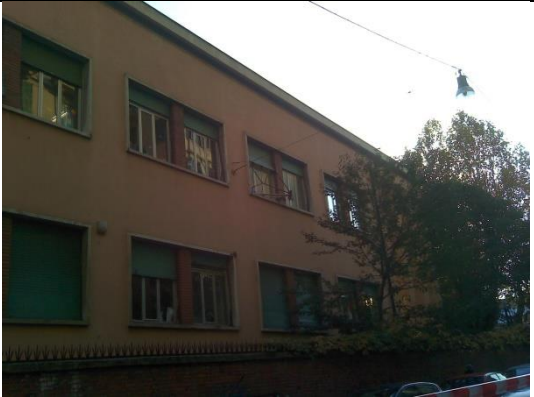
<b>Immagine IR</b>	<b>Immagine visibile</b>
<b>ORIENTAMENTO</b>	Nord
<b>PIANI</b>	Piani rialzato e primo
<b>DESCRIZIONE</b>	<p>Nelle riprese dall'esterno le aree maggiormente dispersive sono quelle con temperature superficiali più elevate, in quanto corrispondono ad un maggiore passaggio di calore dall'interno dell'edificio riscaldato all'ambiente esterno più freddo. Nel caso in esame si osservano:</p> <ol style="list-style-type: none"> <li>1) dispersioni in corrispondenza dei sottofinestra in corrispondenza con la posizione dei radiatori;</li> <li>2) dispersioni attraverso i telai dei serramenti;</li> <li>3) evidenza di ponte termico lineare orizzontale in corrispondenza dell'innesto in facciata della soletta interpiano. Il ponte termico è causato da discontinuità di tipo geometrico e di materiale e costituisce una via di fuga preferenziale per il calore. In assenza di coibentazione sul lato esterno della facciata il fenomeno si traduce in una perdita di calore verso l'esterno.</li> </ol>

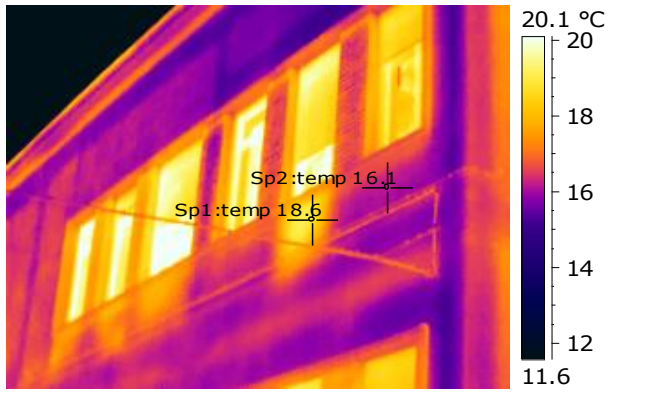
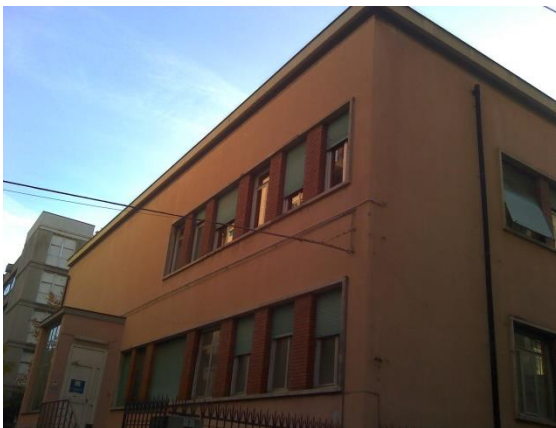
<b>Immagine IR</b> <span style="margin-left: 200px;"><b>Immagine visibile</b></span>	
<b>ORIENTAMENTO</b>	Est
<b>PIANI</b>	Piano primo
<b>DESCRIZIONE</b>	<p>Come rimarcato dai puntatori Sp1 ed Sp2 si registra una differenza superiore a 2°C tra un'area dove è presente il terminale di emissione ed un'area adiacente. Considerate l'elevata temperatura dell'ambiente esterno al momento della misura, il valore osservato va interpretato come significativo e lascia presupporre che, con temperature più rigide, una consistente quantità di calore generata dal terminale di emissione venga dispersa verso l'esterno anziché contribuire al riscaldamento dell'ambiente interno.</p>

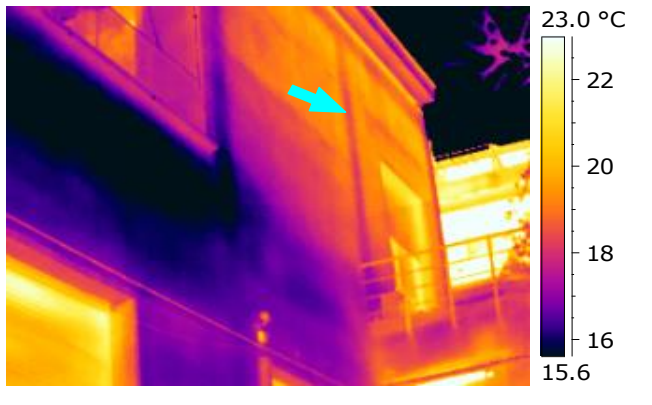
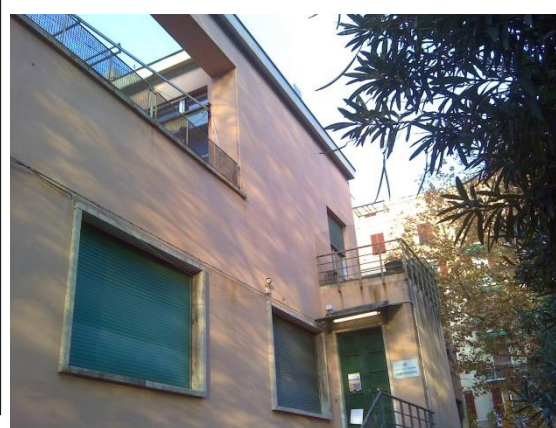
<b>Immagine IR</b> <span style="margin-left: 200px;"><b>Immagine visibile</b></span>	
<b>ORIENTAMENTO</b>	Sud
<b>PIANI</b>	Piano primo
<b>DESCRIZIONE</b>	<p>Nell'interpretazione delle riprese della facciata rivolta a sud, effettuata durante l'esposizione ad irraggiamento solare diretto, occorre considerare che in questo caso la fonte di calore predominante sia appunto la radiazione solare. Il flusso termico risulta pertanto avere direzione opposta e si registrano temperature inferiori in corrispondenza di aree inefficienti dal punto di vista termico. Il termogramma mostra la presenza di un ponte termico lineare verticale imputabile alla presenza di un pilastro. Questa informazione non solo permette di individuare una criticità, ma consente anche di apprendere informazioni utili relative alla tipologia edilizia: si deduce infatti che si tratti di una struttura portante in travi e pilastri, con tamponatura in mattoni di laterizio.</p>

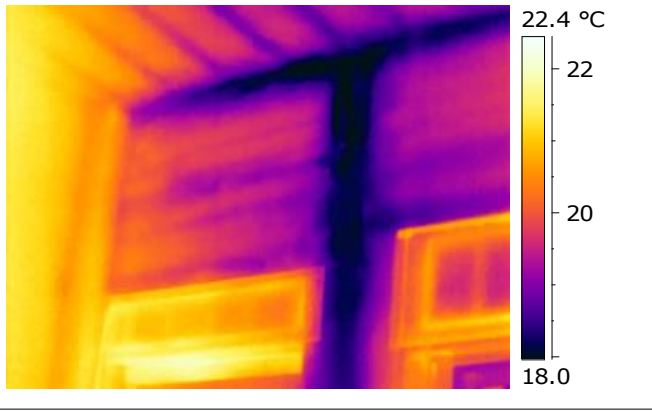
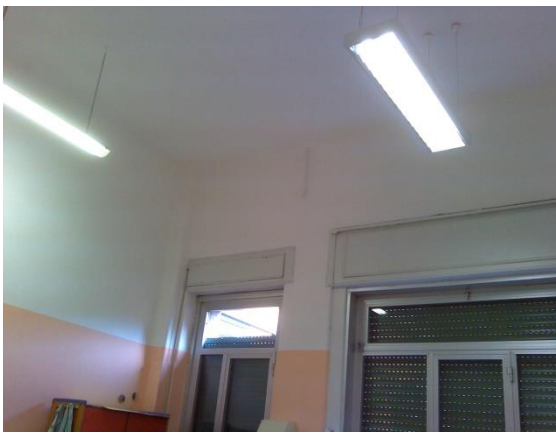
<b>Immagine IR</b> <span style="margin-left: 200px;"><b>Immagine visibile</b></span>	
<b>ORIENTAMENTO</b>	Ovest
<b>PIANI</b>	Piano primo
<b>DESCRIZIONE</b>	Nelle riprese dall'interno dell'edificio, al contrario degli scatti effettuati dall'esterno, qualora le facciate non siano soleggiate, le dispersioni sono rappresentate dalle temperature inferiori. Il flusso di calore dall'interno all'esterno, infatti, lascia più fredde le aree con minor resistenza termica. In questo caso si osserva, come si era già dedotto dai rilievi esterni, la presenza di un pilastro.

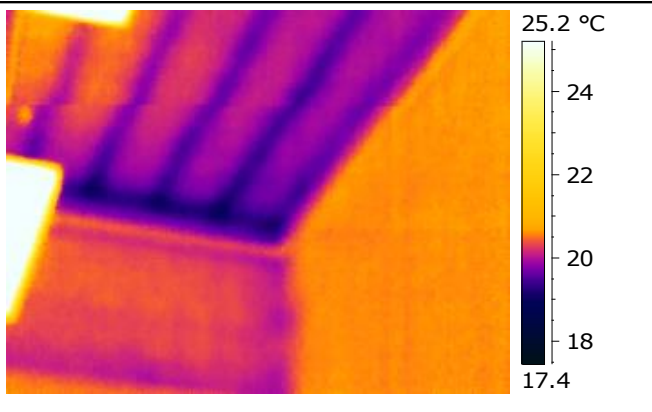
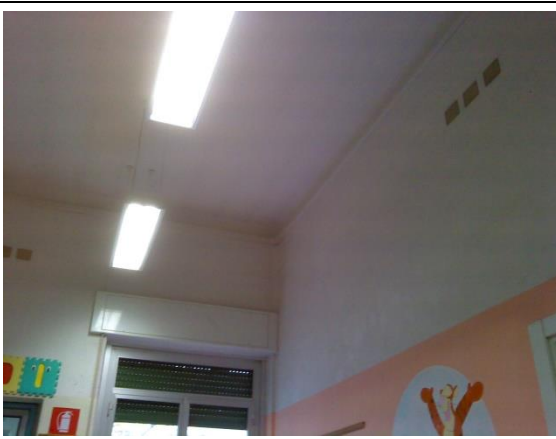
<b>Immagine IR</b> <span style="margin-left: 200px;"><b>Immagine visibile</b></span>	
<b>ORIENTAMENTO</b>	Est
<b>PIANI</b>	Piano primo
<b>DESCRIZIONE</b>	Il termogramma consente di osservare la trama generata da travetti e laterizi che compongono il solaio di copertura: i travetti in calcestruzzo, aventi una maggior trasmittanza termica, hanno temperatura inferiore.
