ASILO NIDO LILLIPUT

E1718

VIA BOLOGNA 21 - GENOVA

ALLEGATO C – REPORT DI INDAGINE TERMOGRAFICA

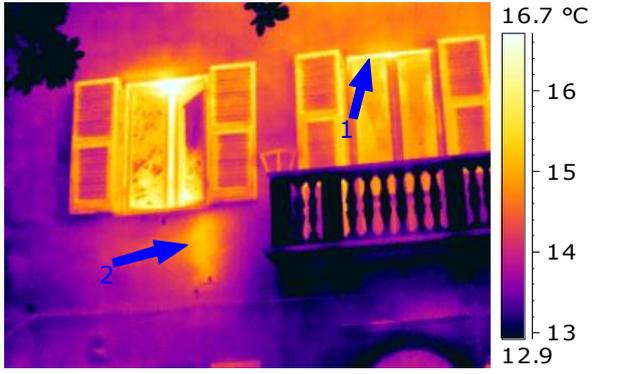
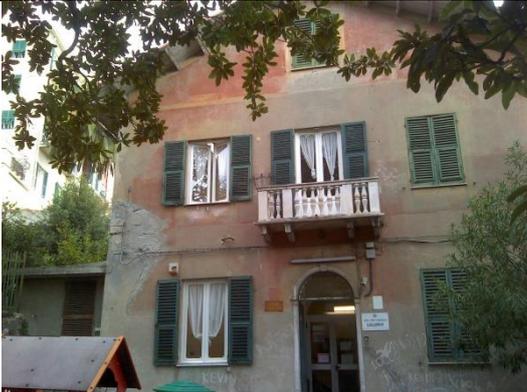
Immagine IR	Immagine visibile
ORIENTAMENTO	Ovest
PIANI	Piano primo
DESCRIZIONE	<p>Nelle riprese dall'esterno le aree maggiormente dispersive sono quelle con temperature superficiali più elevate, in quanto corrispondono ad un maggiore passaggio di calore dall'interno dell'edificio riscaldato all'ambiente esterno più freddo.</p> <p>In particolare dall'analisi della facciata si osservano:</p> <ol style="list-style-type: none"> 1) dispersioni attraverso i telai dei serramenti; 2) dispersioni in corrispondenza dei sottofinestra. Questi elementi, oltre ad essere di spessore inferiore rispetto al resto della muratura, coincidono anche con la posizione dei radiatori, di cui si osserva in questo caso la tubazione di distribuzione.

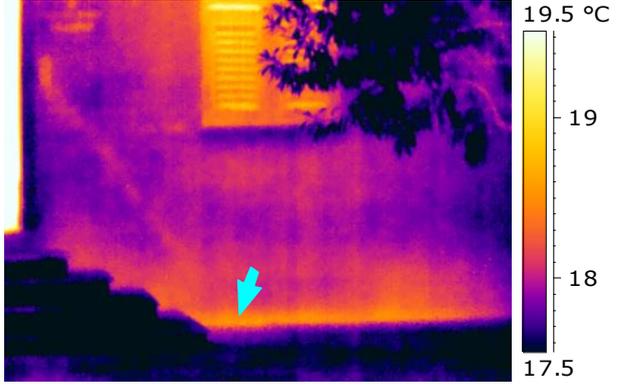
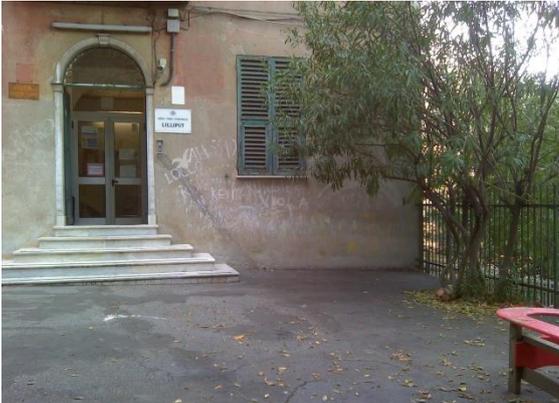
Immagine IR	Immagine visibile
ORIENTAMENTO	Ovest
PIANI	Piano terra
DESCRIZIONE	Evidenza di dispersione di calore in corrispondenza dell'intersezione tra la muratura ed il terreno.

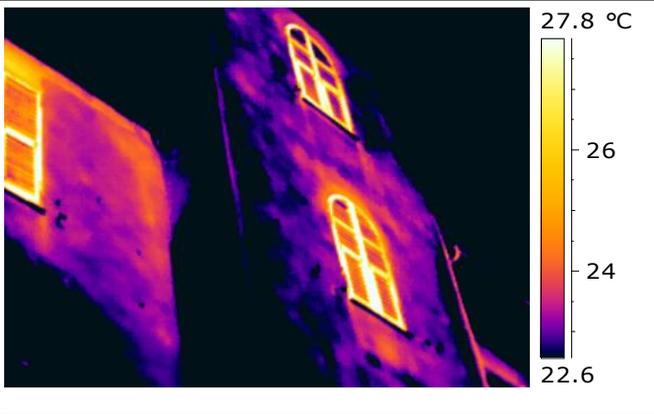
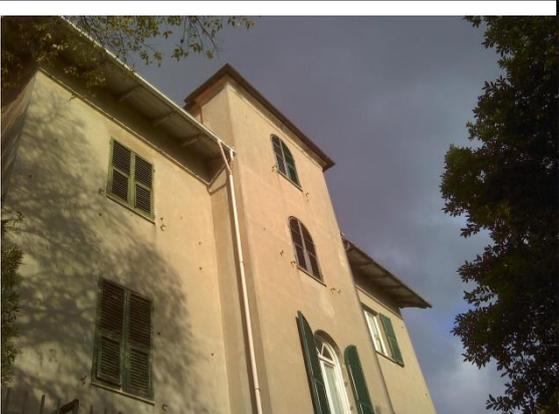
Immagine IR Immagine visibile	
ORIENTAMENTO	Sud
PIANI	Piani primo e secondo
DESCRIZIONE	<p>Il termogramma non mostra particolari criticità, tuttavia fornisce un'indicazione molto importante circa la struttura edilizia. L'assenza di ponti termici lineari in facciata dovuti a innesti di solette e pilastri, consente di dedurre che si tratti di una muratura portante. La disomogeneità delle temperature superficiali in facciata consente inoltre di determinare che si tratti di una struttura in pietra, in quanto i mattoni avrebbero comportato una trama regolare.</p>

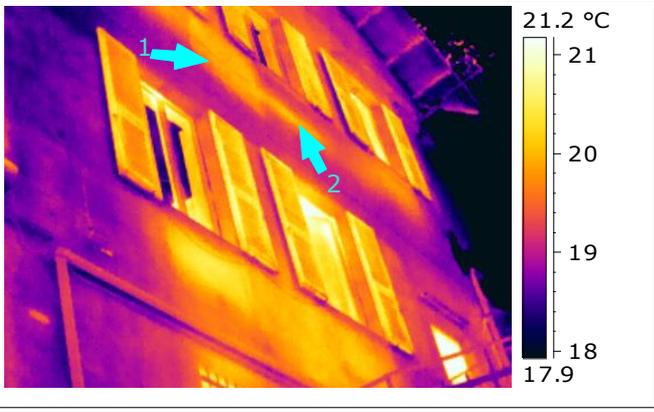
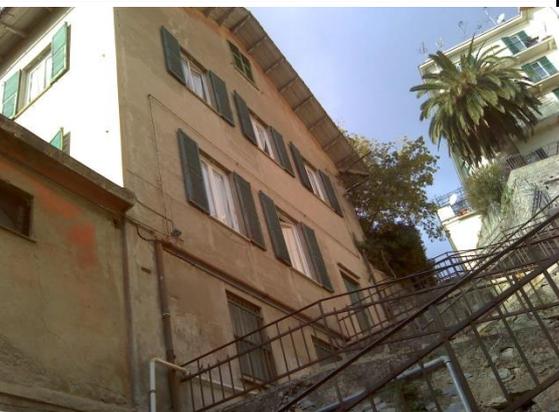
Immagine IR Immagine visibile	
ORIENTAMENTO	Est
PIANI	Piani terra e primo
DESCRIZIONE	<p>Evidenza di dispersioni attraverso il sottofinestra (1), per la presenza del terminale di emissione in quel punto, e di dispersione attraverso il sistema di distribuzione dell'impianto di riscaldamento (2).</p>
