## ALLEGATO C

### REPORT TERMOGRAFICO

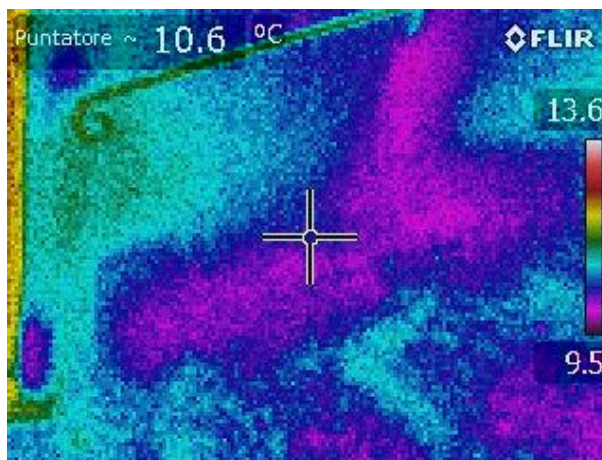
Figura 2: Termogramma

- Non sono state rilevate particolari discontinuità nella struttura edilizia, con presenza di significativi ponti termici
- È stato rilevato un gradiente di temperatura significativo alla base dell'edificio. questo potrebbe essere dovuto in quanto il pavimento è posto su terreno ed è quindi possibile che si verifichi una risalita di umidità dal suolo sottostante.

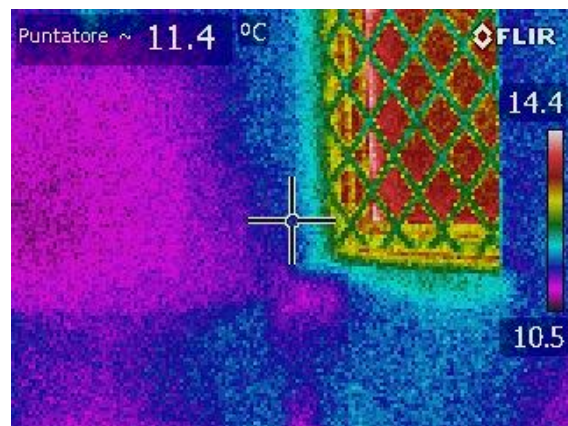
Figura 6: Termogramma

- Gli infissi presentano un comportamento normale con presenza di ponte termico perimetrale
- Il grado di isolamento offerto dagli infissi è sufficiente ma potrebbe essere migliorabile.
- In corrispondenza di cassonetti presenti sul interno dei muri perimetrali si verifica una maggiore perdita di calore.
