ALLEGATO C

REPORT TERMOGRAFICO

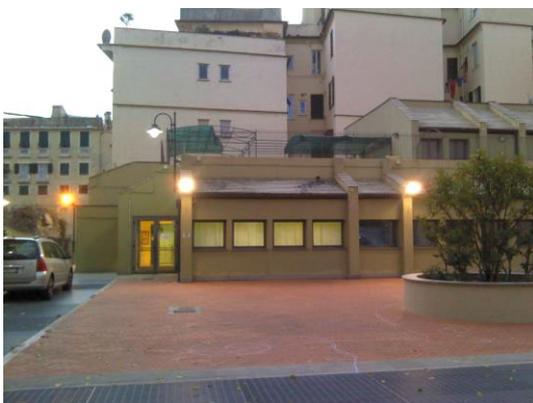
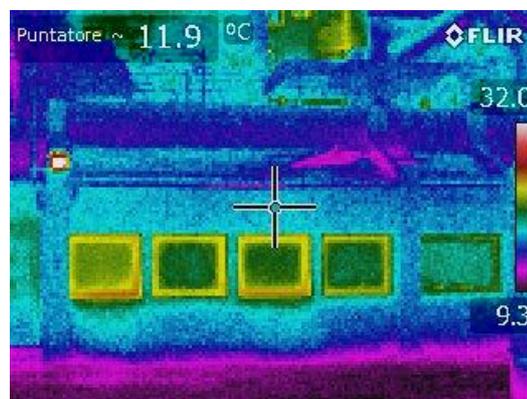
Figura.1 – Rilievo termografico del prospetto esterno – Piazzetta Ninfeo

- Come già anticipato non sono state rilevate particolari discontinuità nella struttura edilizia, con presenza di significativi ponti termici, questo è indice della presenza di un probabile materiale coibente sul lato esterno della struttura.
- È stato rilevato un gradiente di temperatura in corrispondenza del basamento della struttura, probabilmente dovuto alla differenza di temperatura tra il parcheggio sottostante e la temperatura dell'interno dell'edificio

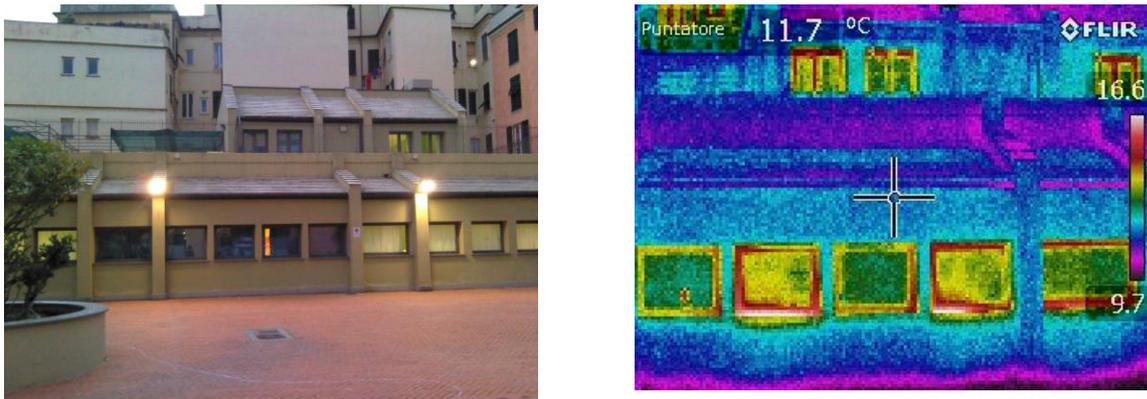
Figura 2 – Rilievo termografico dei serramenti esterni telaio in pvc e vetrocamera – prospetto ovest cortile interno

- Gli infissi presentano un comportamento normale con presenza di ampio ponte termico perimetrale
- Il grado di isolamento offerto dagli infissi dotati di vetro vetrocamera è buono.
