Asilo nido Veliero

Via San Tommaso D'Aquino, 7 - Genova

ALLEGATO C - RAPPORTO DI ANALISI TERMOGRAFICA
FONDO KYOTO - SCUOLA 3

RAPPORTO DI DIAGNOSI ENERGETICA
ALLEGATO C

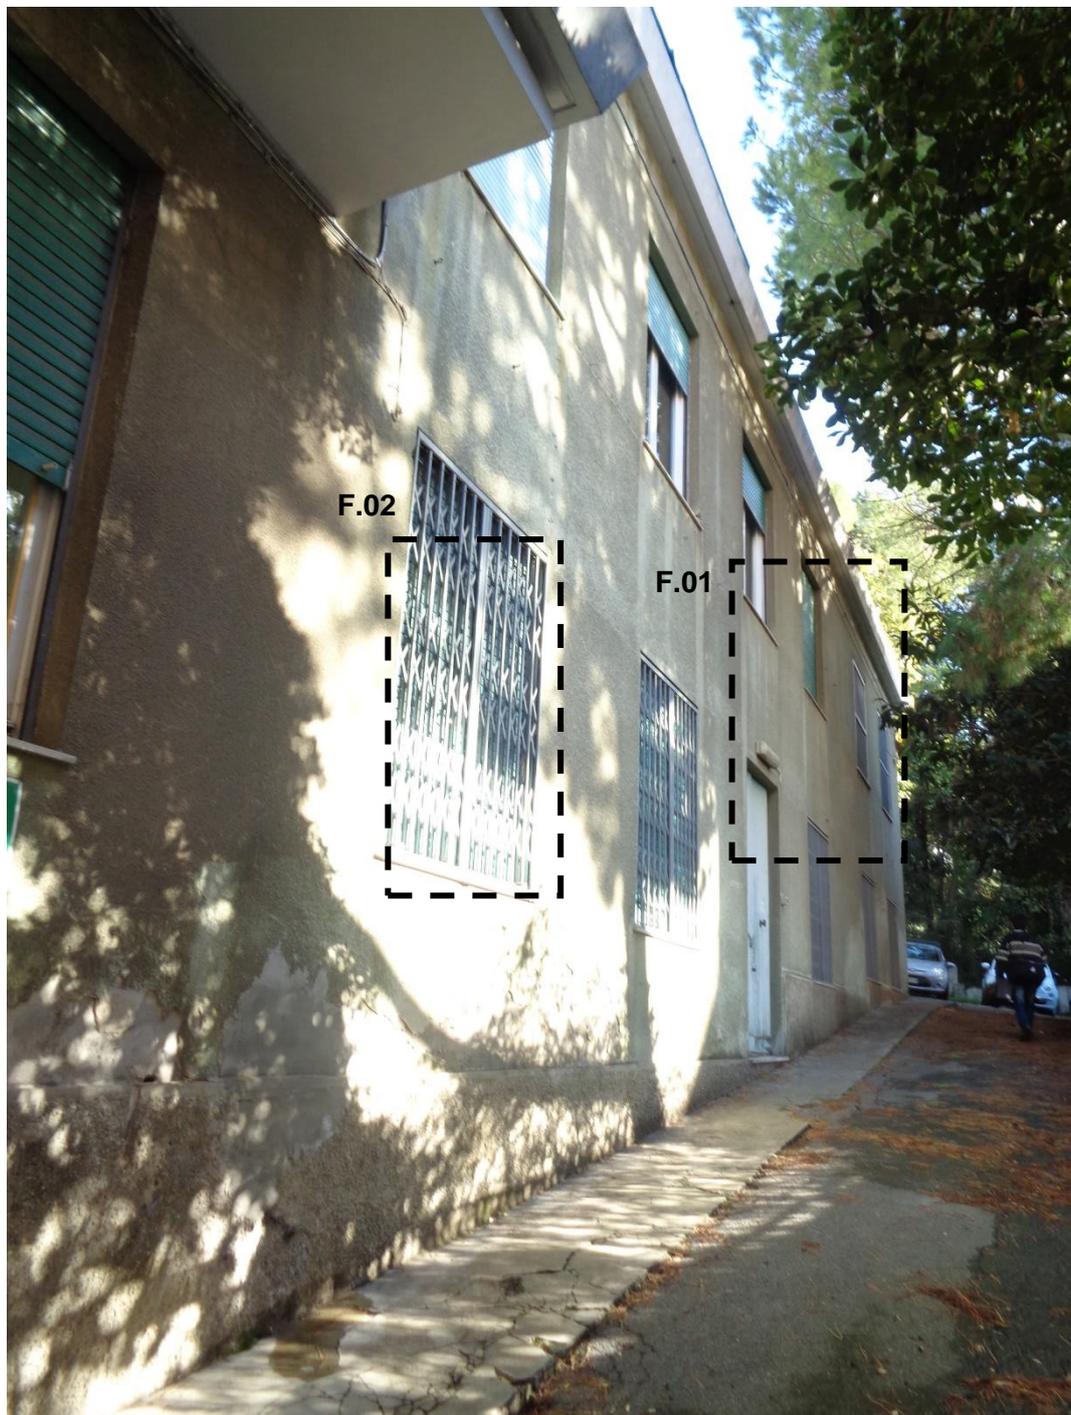
3.1. INDAGINE TERMOGRAFICA 1

Data la localizzazione del fabbricato è risultato impossibile realizzare delle immagini termografiche che riuscissero a riprendere l'intera facciata

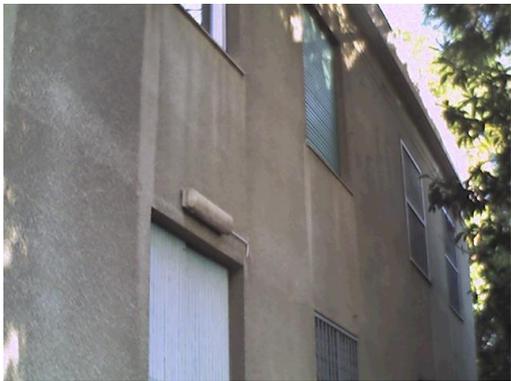
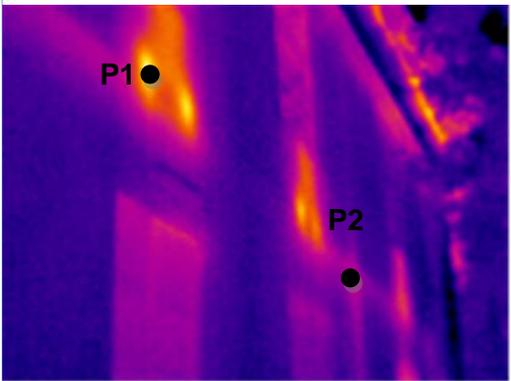
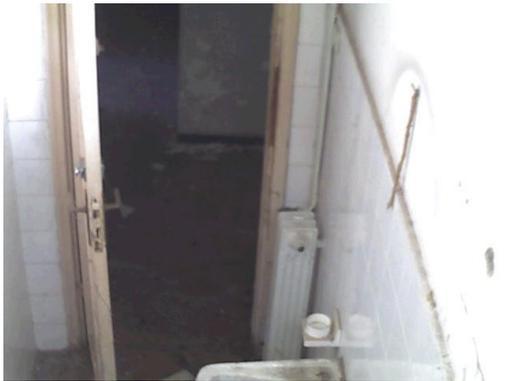
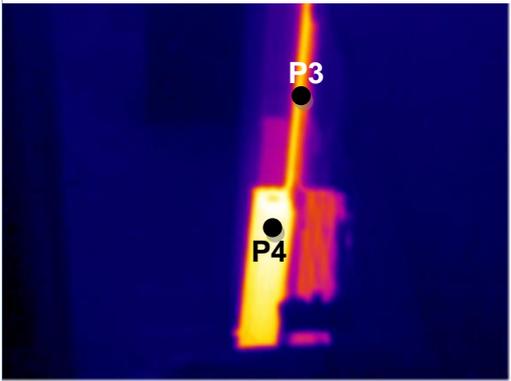
Fotografia 1

- P1: la parete costituita in muratura laterizia e non isolata mostra un'evidente dispersione di calore in questo punto dovuta ad un elemento scaldante all'interno;
- P2: anche in questi punti, così come in P1, si possono vedere dispersioni di calore dovute al passaggio delle tubazioni di riscaldamento sottotraccia;
- P3-P4: Il rilievo termografico ha evidenziato che il locale del piano terra dismesso viene comunque alimentato dall'impianto di riscaldamento.

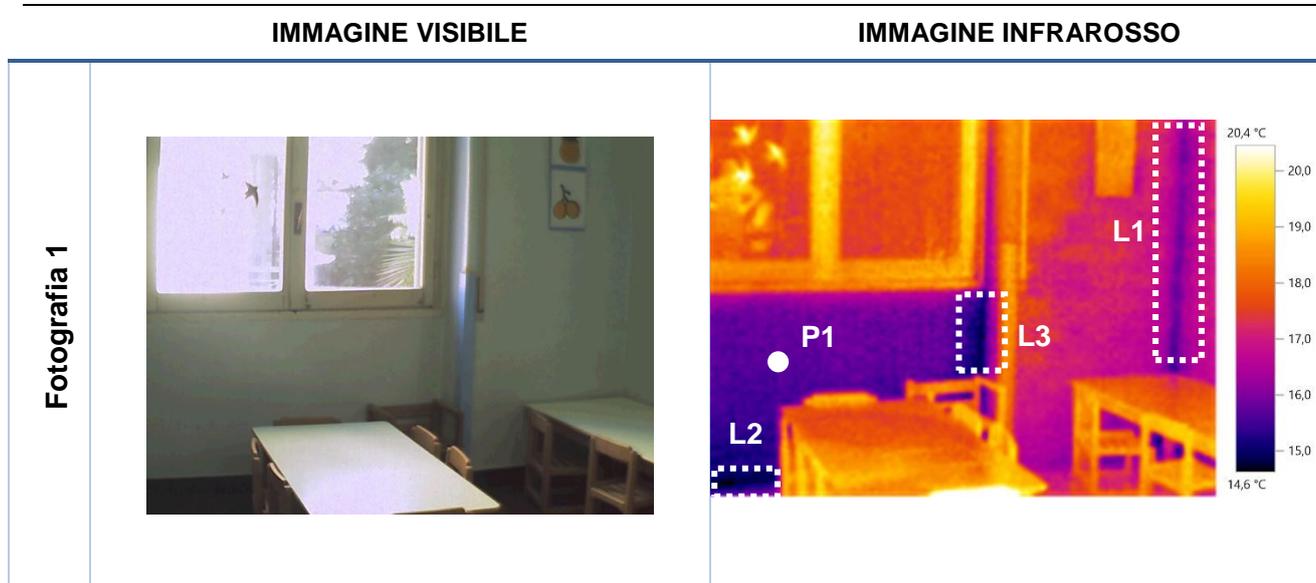
3.2. INDAGINE TERMOGRAFICA 2

- L1-L2-L3: Queste zone a temperatura apparente inferiore sono causate dalla presenza di ponti termici lineari geometrici generati dall'intersezione tra pareti con orientamenti diversi, e più precisamente, tra solaio e parete verticale (L2) e tra pareti verticali (L1, L3).
 - P1: La realizzazione di nicchie di spessore inferiore in corrispondenza dei sotto-finestra (P1) causa una elevata dispersione termica in quanto a parità di materiale, uno spessore minore, determina un aumento della trasmittanza della parete e conseguentemente una maggior dispersione termica verso l'esterno .
-

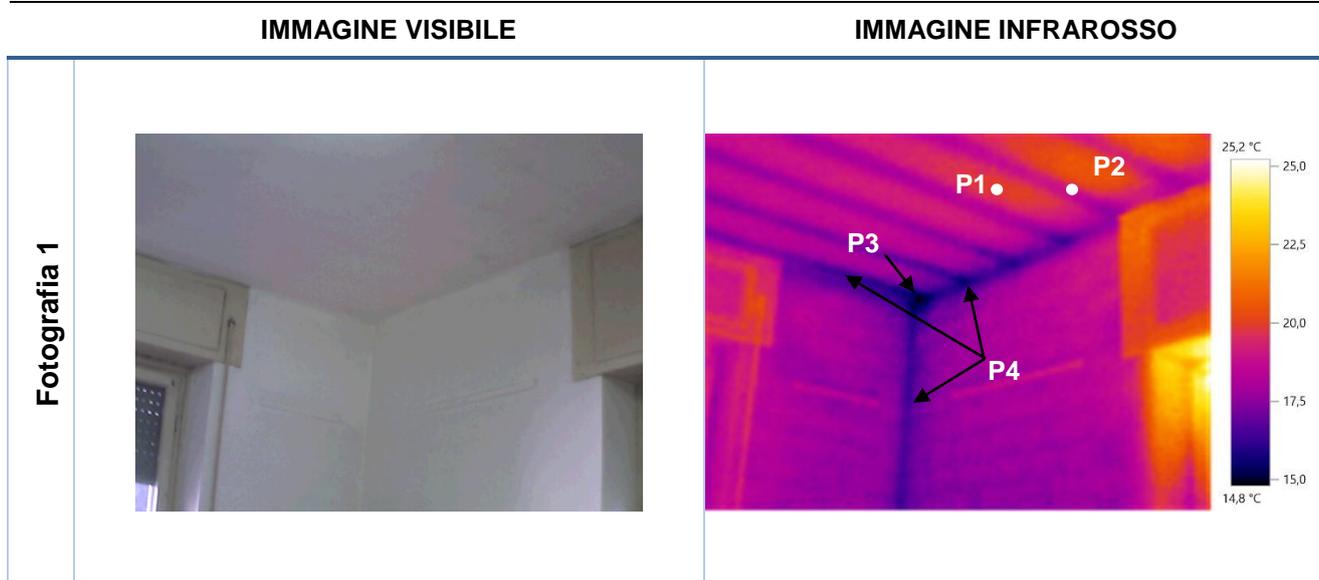
3.3. INDAGINE TERMOGRAFICA 3

- P1-P2: Il rilievo termografico del solaio in laterocemento evidenzia la netta distinzione di dispersione termica tra il laterizio (meno disperdente) e i travetti in calcestruzzo maggiormente disperdenti; la stessa considerazione può essere fatta anche in corrispondenza della parete verticale dove è netta la differenza di dispersione tra i laterizi ed il legante cementizio.
 - P3: Si evidenzia un ponte termico puntuale in corrispondenza dell'intersezione tra le pareti verticali ed il soffitto. Questa zona è un punto termico "debole" dove la bassa temperatura può portare alla formazione di muffe.
 - P4: Si evidenziano i ponti termici in corrispondenza delle singolarità geometriche, in questo caso generati dall'innesto di pareti con orientamento differente;
-

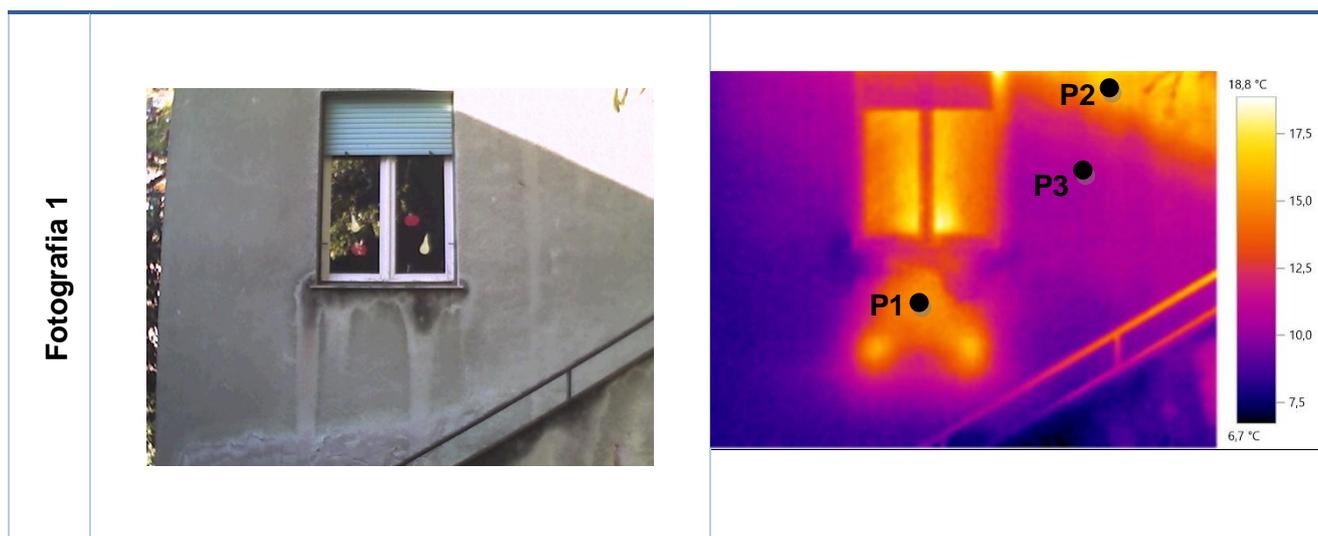
3.4. INDAGINE TERMOGRAFICA 4

- P1: La parete costituita in muratura laterizia e non isolata mostra un'evidente dispersione di calore in questo punto dovuta ad un elemento scaldante all'interno;
- P2-P3: La differente temperature tra questi due punti della parete esterna è dovuta al differente irraggiamento al momento del rilievo termografico
