# Asilo nido “Veliero”

E0876

REPORT RELATIVI AD ALTRE PROVE DIAGNOSTICHE STRUMENTALI

RAPPORTO DI DIAGNOSI ENERGETICA  
ALLEGATO D

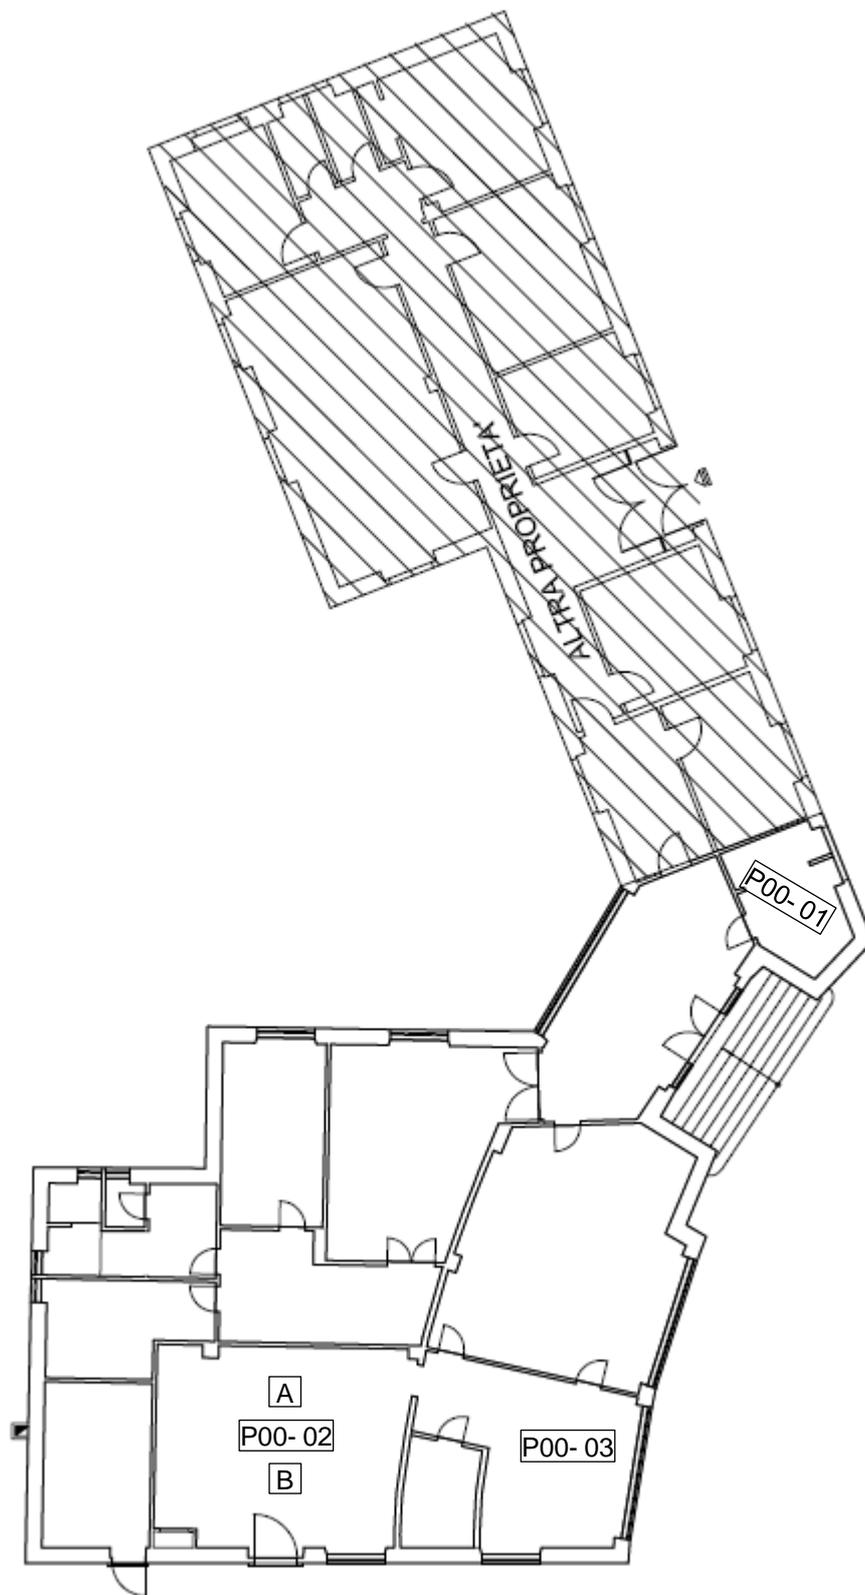
Figura 1 Piano Terra - punti di misurazione

Piano	Stanza n.	Posizione	Ora	Temp. °C	Illuminamento [lux]
Terra	P00 - 01	1 <i>Scrivania</i>	<i>09:00</i>	20,17	138
Terra	P00 - 02	2 <i>A - Tavolo</i>	<i>09:05</i>	20,69	160
		3 <i>B - Tavolo</i>	<i>09:10</i>	20,23	135
Terra	P00 - 03	4 <i>Tavolo</i>	<i>09:15</i>	19,87	158

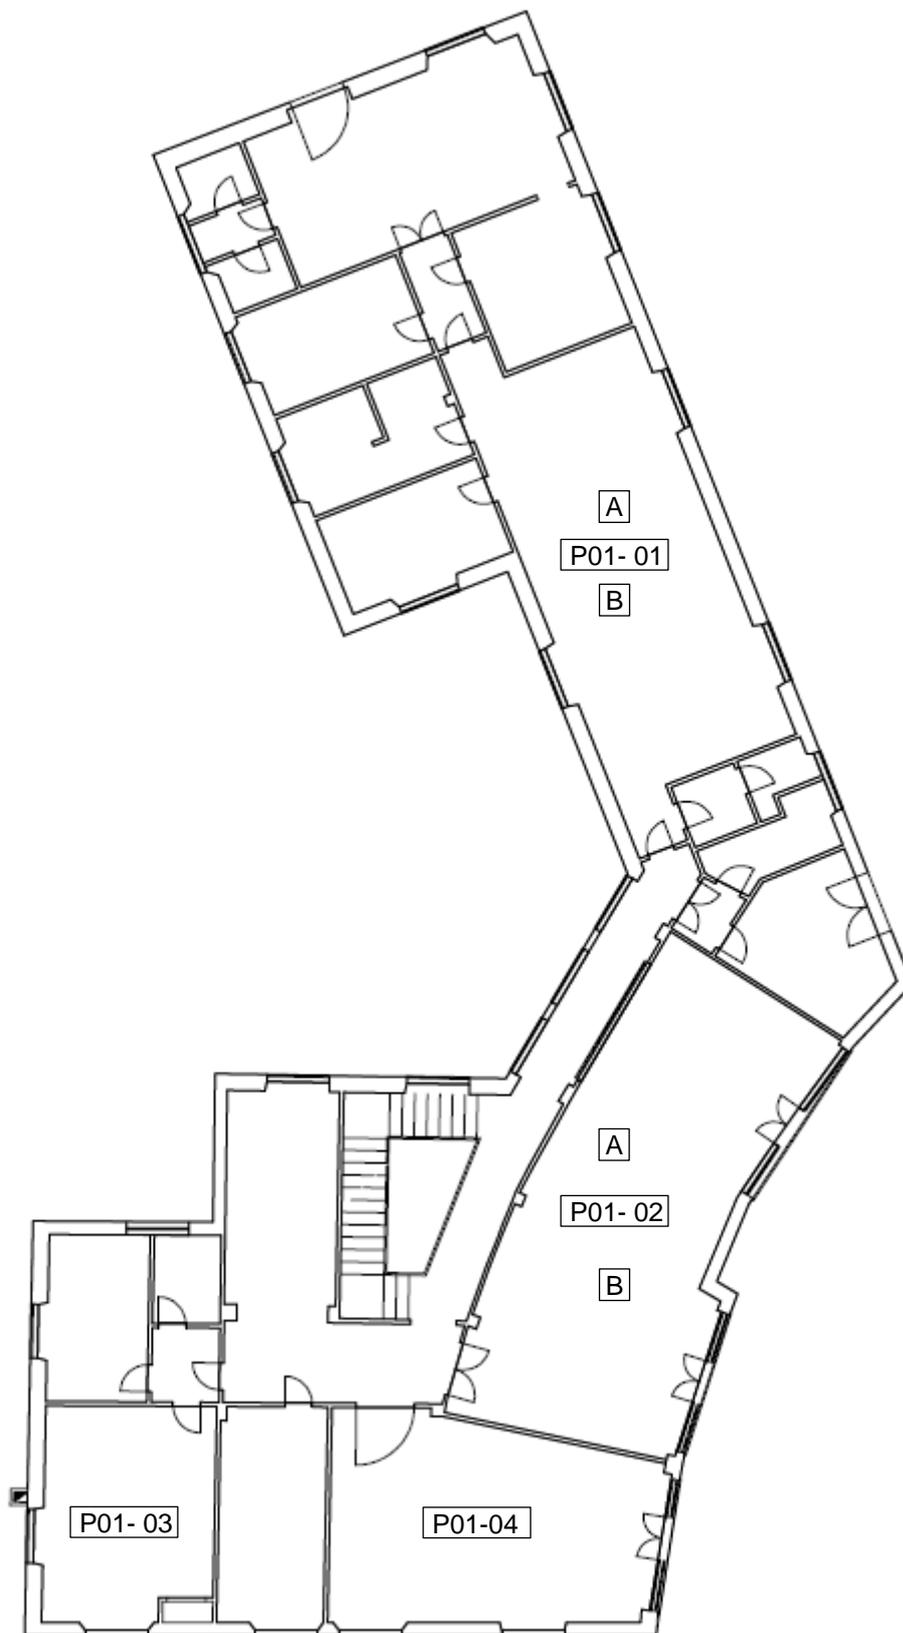
Figura 2 Piano Primo - Punti di misurazione

<b>Piano</b>	<b>Stanza n.</b>	<b>Posizione</b>	<b>Ora</b>	<b>Temp. °C</b>	<b>Illuminamento [lux]</b>	
Primo	P01 - 01	1	<i>A - Banco</i>	<i>09:20</i>	20,8	208
		2	<i>B - Banco</i>	<i>09:25</i>	21,3	60
Primo	P01 - 02	3	<i>A - Banco</i>	<i>09:30</i>	20,5	278
		4	<i>B - Banco</i>	<i>09:35</i>	20,41	283
Primo	P01 - 03	5	<i>Tavolo</i>	<i>09:40</i>	20,34	202
Primo	P01 - 04	6	<i>Banco</i>	<i>09:45</i>	19,85	240

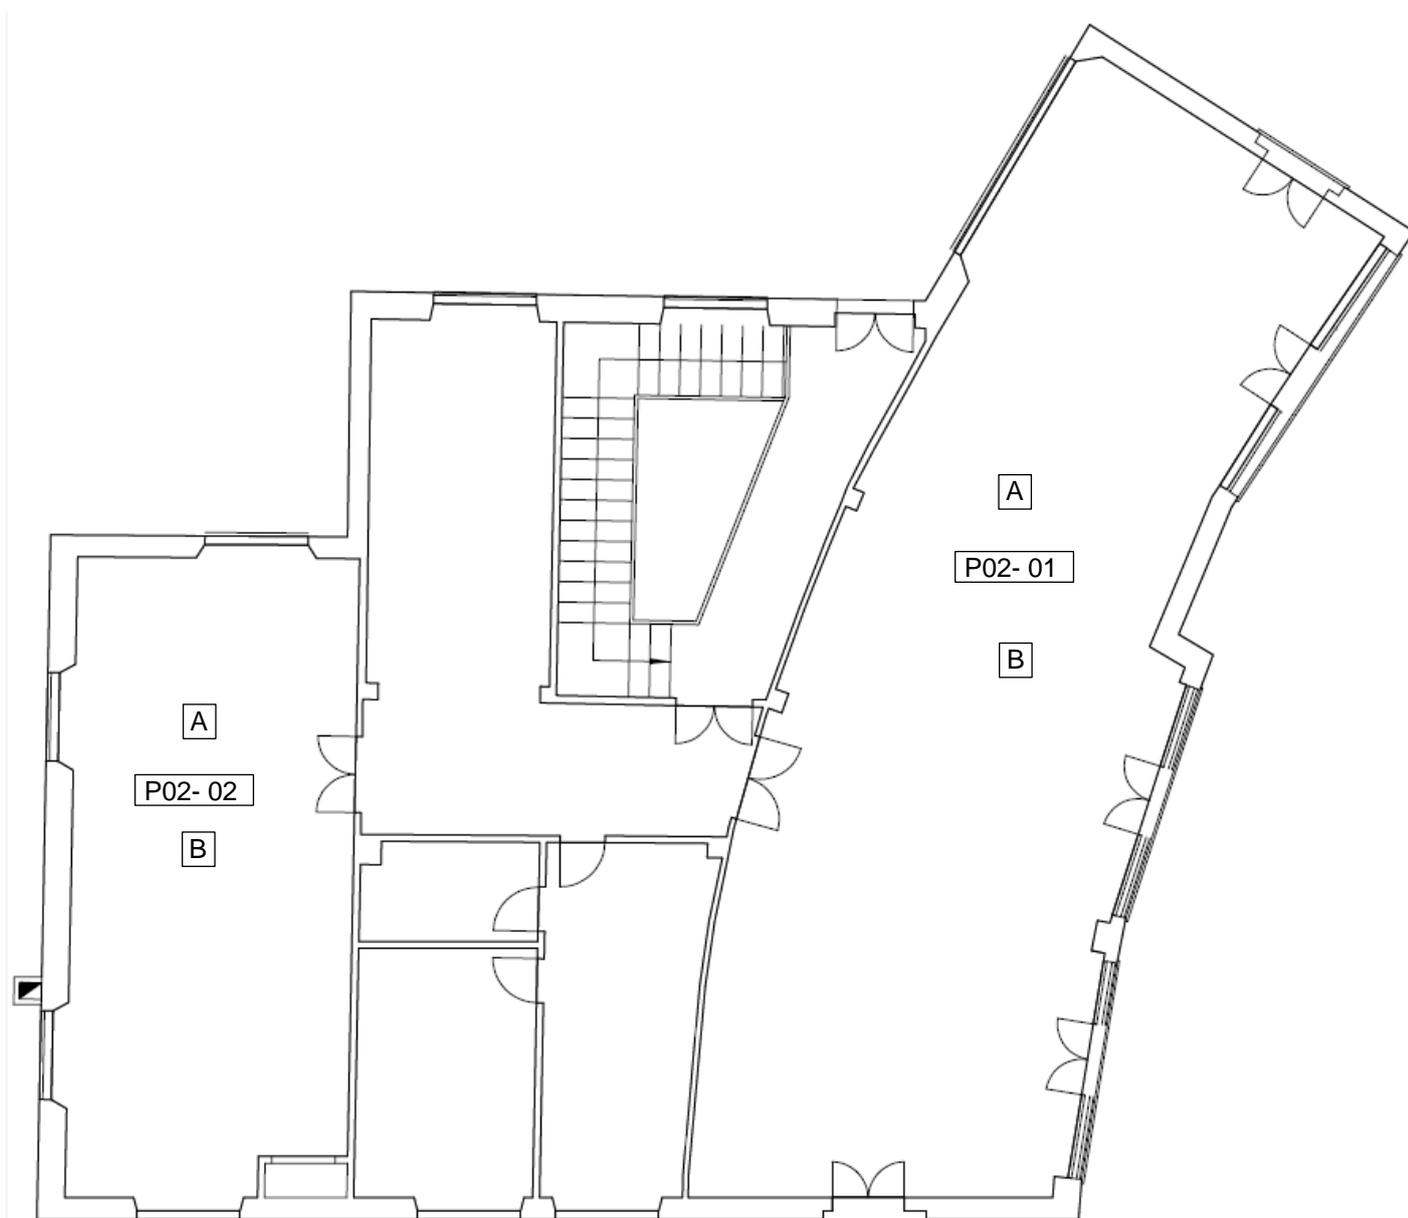
Figura 3 Piano Secondo - punti di misurazione

Piano	Stanza n.	Posizione	Ora	Temp. °C	Illuminamento [lux]	
Secondo	P02 - 01	1	A - Banco	09:50	20,61	280
		2	B - Banco	09:55	20,48	428
Secondo	P02 - 02	3	A - Tavolo	10:00	19,98	178
		4	B - Tavolo	10:05	19,93	334
