CENTRO PROVINCIALE PER L'ISTRUZIONE DEGLI ADULTI (CPIA)

E1446

VIA PAGANO DORIA 12, 16126, GENOVA (GE)

ALLEGATO C – REPORT DI INDAGINE TERMOGRAFICA
FONDO KYOTO - SCUOLA 3

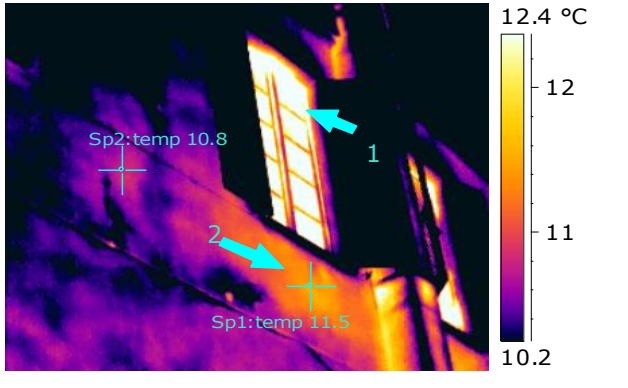
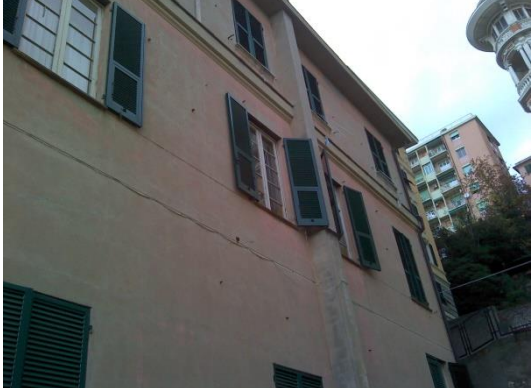
Immagine IR	Immagine visibile
ORIENTAMENTO	Est
PIANI	Piano primo
DESCRIZIONE	<p>Nelle riprese dall’esterno le aree maggiormente dispersive sono quelle con temperature superficiali più elevate, in quanto corrispondono ad un maggiore passaggio di calore dall’interno dell’edificio riscaldato all’ambiente esterno più freddo. In particolare dall’analisi della facciata si osservano:</p> <ol style="list-style-type: none"> 1) dispersioni attraverso i telai dei serramenti; 2) dispersioni in corrispondenza dei sottofinestra. Questi elementi, oltre ad essere di spessore inferiore rispetto al resto della muratura, coincidono anche con la posizione dei radiatori. La differenza di temperatura rilevata rispetto ad aree adiacenti e relativamente piccola, tuttavia, come indicato nel termogramma successivo, i radiatori al momento del rilievo avevano temperature di esercizio molto basse. Con idonee temperature la dispersione attraverso il sottofinestra diventerebbe rilevante.

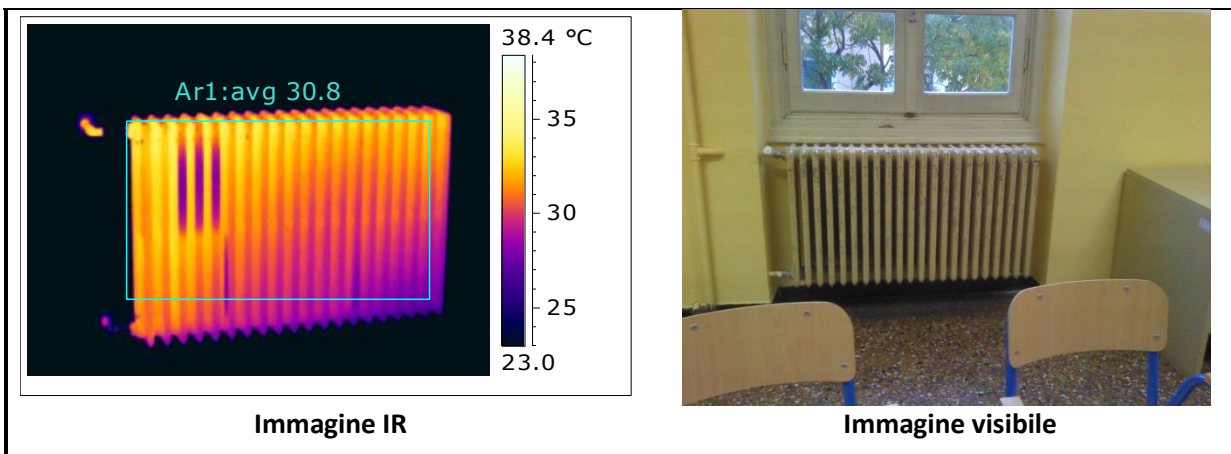
ORIENTAMENTO	Sud
PIANI	Piano primo
DESCRIZIONE	Il riquadro Ar1 mostra la temperatura media del radiatore al momento del rilievo. Si osserva che nell’ambiente è stata rilevata una temperatura inferiore di circa 1 °C rispetto alla temperatura di comfort, pertanto la temperatura del corpo scaldante, che doveva essere a regime al fine di consentire il raggiungimento della temperatura desiderata, sembra essere eccessivamente bassa.

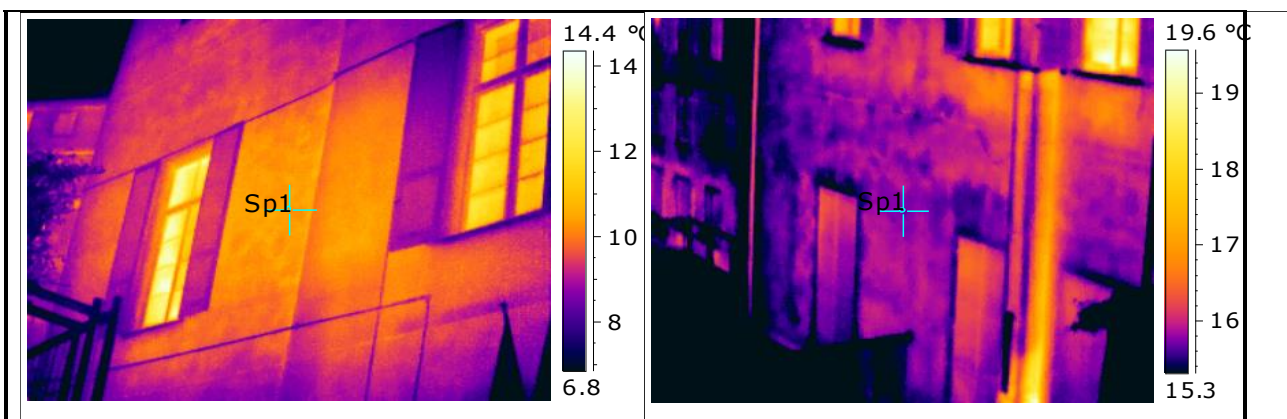
ORIENTAMENTO	Sud / Est
PIANI	Piani terra
DESCRIZIONE	Nei due termogrammi si registra l’assenza di ponti termici orizzontali e verticali in facciata. Queste tipologie di dispersioni sono tipiche dei fabbricati aventi struttura portante in travi e pilastri. Ne consegue che l’edificio in oggetto abbia un muratura portante ed il comportamento termico rilevabile nell’immagine a destra consente di ipotizzare che si tratti di una muratura in mattoni e sassi.

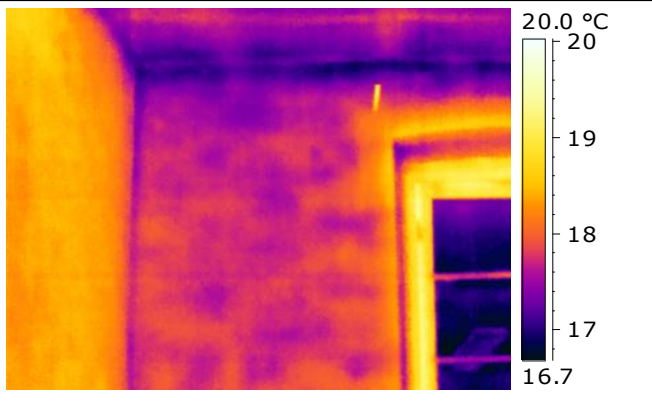
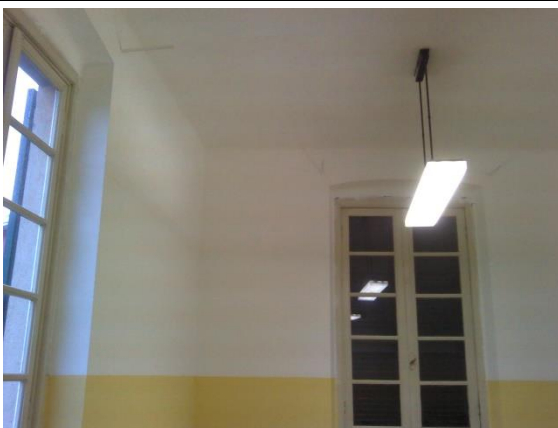
<p>Immagine IR Immagine visibile</p>	
ORIENTAMENTO	Ovest
PIANI	Piano primo
DESCRIZIONE	La ripresa dall’interno conferma l’ipotesi di una struttura in mattoni e sassi. Si osserva infatti una certa regolarità nella posa ma non si registra la tipica trama di una muratura in mattoni di laterizio.

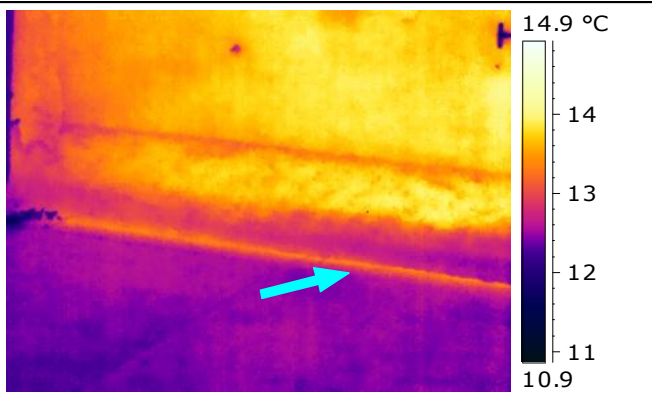
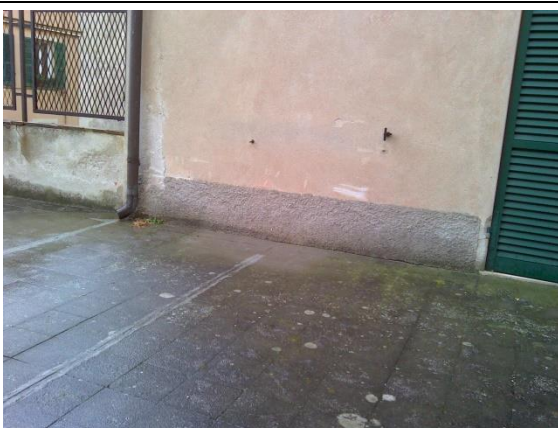
<p>Immagine IR Immagine visibile</p>	
ORIENTAMENTO	Est
PIANI	Piano primo
DESCRIZIONE	Evidenza di ponte termico lineare in corrispondenza dell’intersezione tra la muratura ed il solaio di copertura della palestra. Questo tipo di dispersione è generato dalla presenza di una discontinuità geometrica e di materiale, che favorisce il passaggio del calore dall’interno all’esterno dell’edificio.

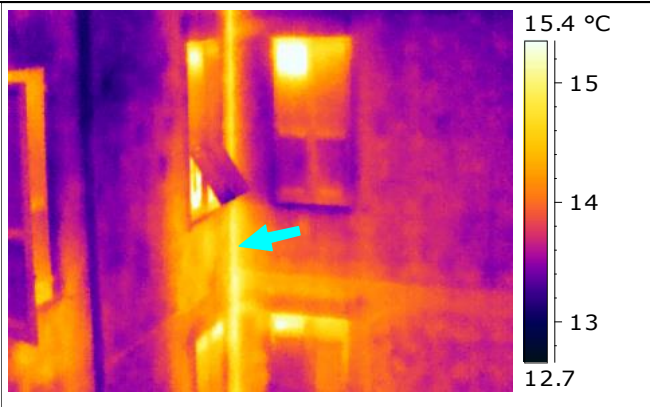
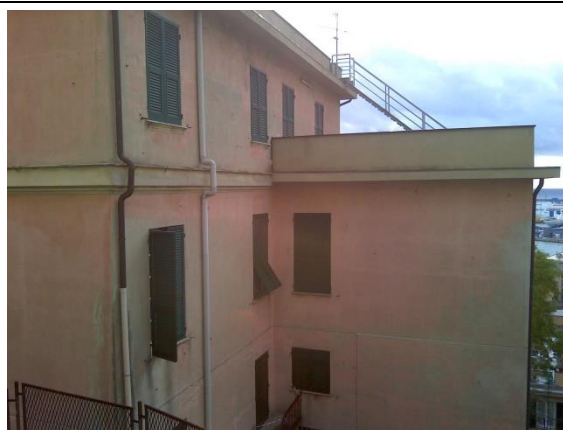
ORIENTAMENTO	Nord / Ovest
PIANI	Piano primo
DESCRIZIONE	Evidenza di ponte termico lineare verticale in posizione d’angolo.
