ISTITUTO COMPRENSIVO "SAN TEODORO"

E1577

ALLEGATO C – REPORT DI INDAGINE TERMOGRAFICA
FONDO KYOTO - SCUOLA 3

COMUNE DI GENOVA
STRUTTURA DI STAFF - ENERGY MANAGER

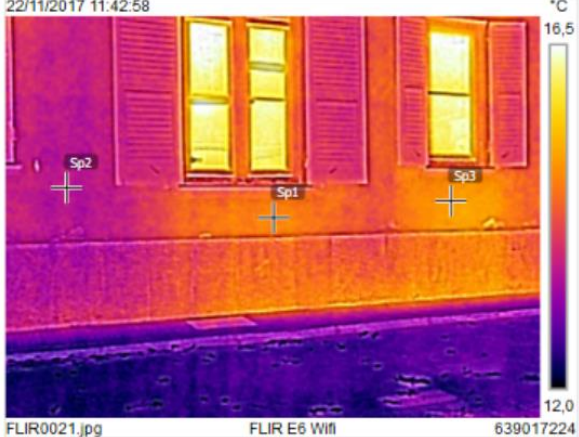
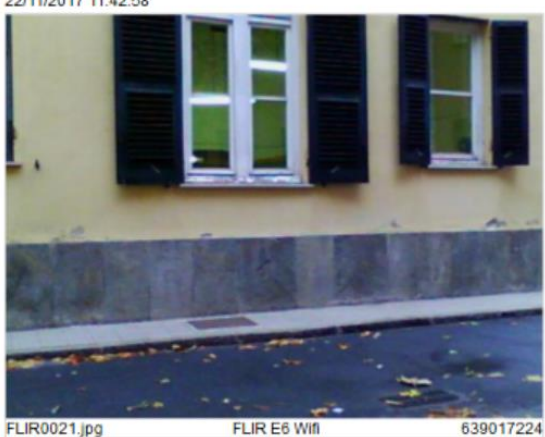
Sp1	14,2 °C	Sp2	13,5 °C	Sp3	14,5 °C
Sp1	14,2 °C							
Sp2	13,5 °C							
Sp3	14,5 °C							
PIANI	Piano terra							
DESCRIZIONE	Lo scatto mette in evidenza un ponte termico in posizione d'angolo, dovuto alla discontinuità geometrica all'intersezione tra parete verticale e solaio. Si evidenziano inoltre dispersioni localizzate nei sottofinestra di spessore inferiore rispetto la muratura principale vi sia o meno presenza di terminali di emissioni sul lato interno.

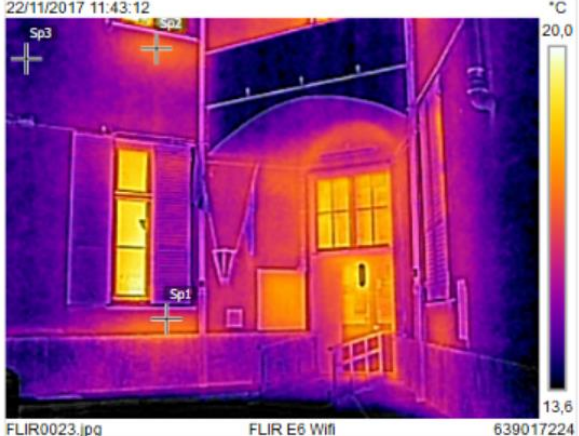
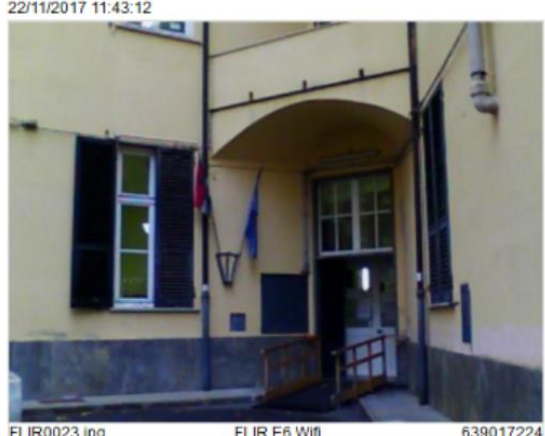
Sp1	15,4 °C	Sp2	15,8 °C	Sp3	13,8 °C
Sp1	15,4 °C							
Sp2	15,8 °C							
Sp3	13,8 °C							
PIANI	Piano terra							
DESCRIZIONE	Lo scatto mette in evidenza dispersioni dalla porta di ingresso, una dispersione accentuata dal sottofinestra ed il ponte termico tra

muratura verticale e solaio del balcone.

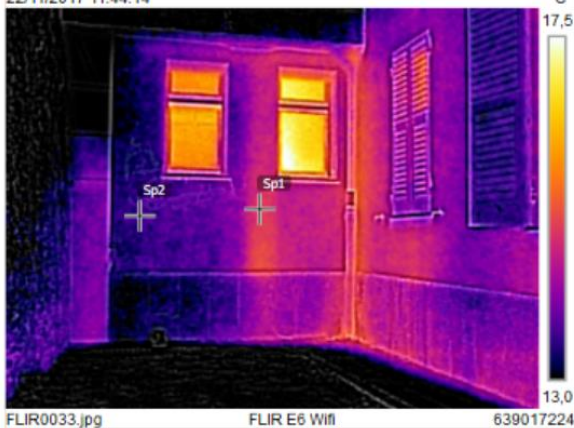
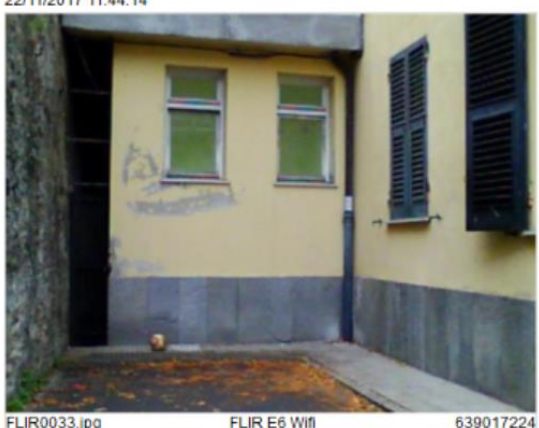
<p>22/11/2017 11:44:14 FLIR0033.jpg FLIR E6 Wifi 639017224</p> <p>Immagine visibile</p>	
ORIENTAMENTO	Ovest	Sp1	14,1 °C
		Sp2	13,2 °C
PIANI	Piano terra e piano primo		
DESCRIZIONE	Lo scatto in questo caso mostra le dispersioni dovute alla presenza dei terminali di emissione sul lato interno della muratura.

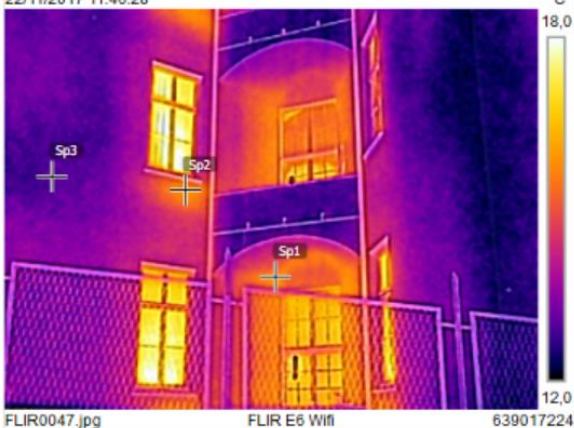
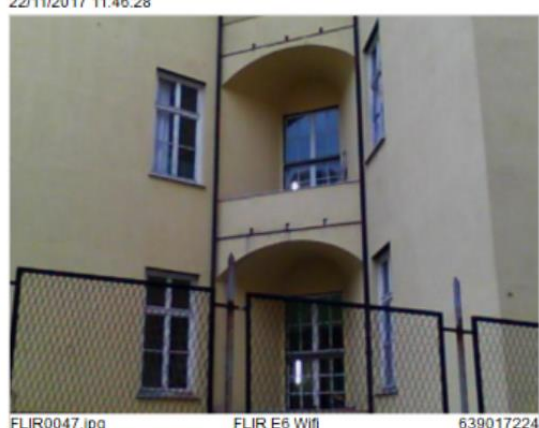
<p>22/11/2017 11:46:28 FLIR0047.jpg FLIR E6 Wifi 639017224</p> <p>Immagine visibile</p>	
ORIENTAMENTO	Sud-Ovest	Sp1	14,5 °C
		Sp2	14,7 °C
		Sp3	12,7 °C
PIANI	Piano primo e piano secondo		
DESCRIZIONE	Lo scatto in questo caso mostra le dispersioni dei sottofinestra con o senza presenza di radiatori dalla parte interna e della muratura del balcone di spessore inferiore alla muratura principale.

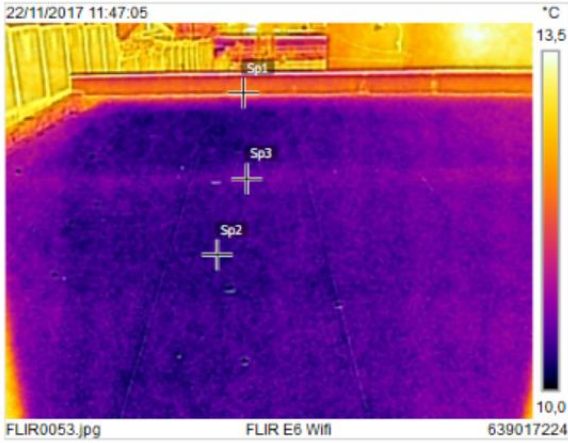
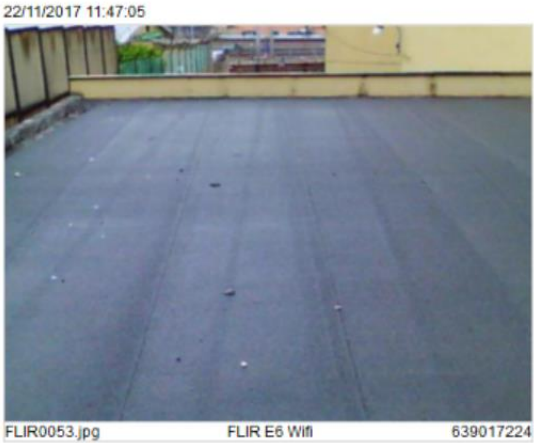
Sp1	12,0 °C	Sp2	10,4 °C	Sp3	10,7 °C
Sp1	12,0 °C								
Sp2	10,4 °C								
Sp3	10,7 °C								
PIANI	Tetto palestra								
DESCRIZIONE	Lo scatto in questo caso mostra le dispersioni le dispersioni in prossimità degli elementi strutturali della copertura piana.

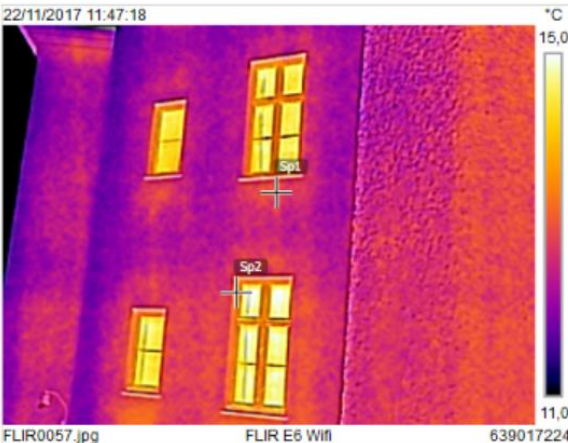
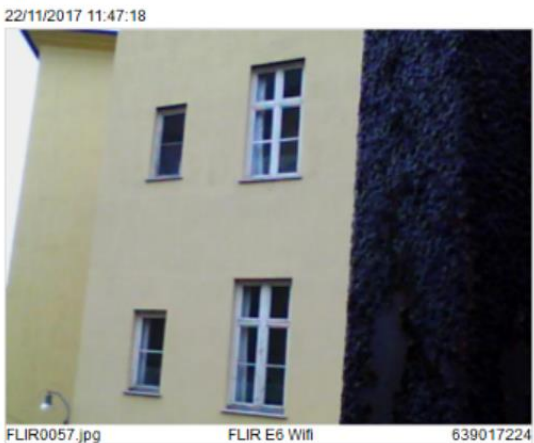
<p>Immagine visibile</p>					
ORIENTAMENTO	Nord-Ovest	<table border="1"> <tr> <td>Sp1</td> <td>12,7 °C</td> </tr> <tr> <td>Sp2</td> <td>13,0 °C</td> </tr> </table>		Sp1	12,7 °C	Sp2	13,0 °C
Sp1	12,7 °C						
Sp2	13,0 °C						
PIANI	Piano secondo e piano terzo						
DESCRIZIONE	Lo scatto in questo caso mostra le dispersioni maggiori in presenza dei sottofinestra con o senza i terminali di emissione.
