ALLEGATO C

REPORT TERMOGRAFICO

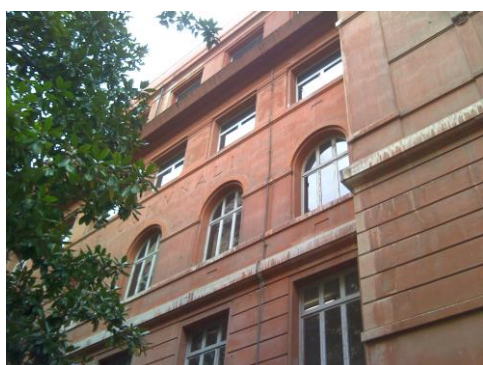
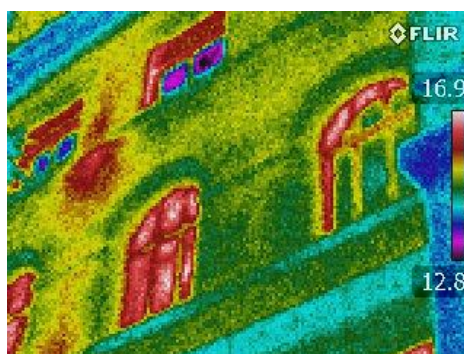
Figura 1 – Rilievo termografico dell'esterno - prospetto Viale Bottaro

- Come già anticipato non sono state rilevate particolari discontinuità nella struttura edilizia, con presenza di significativi ponti termici
- Sono state individuate delle differenze di temperatura in corrispondenza delle struttura marcapiano.

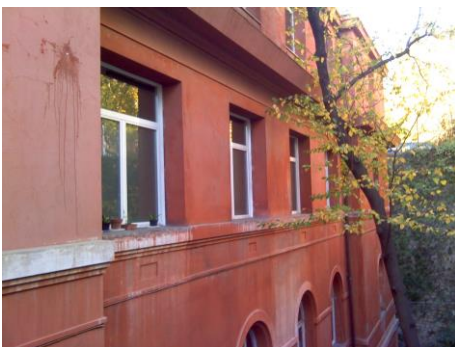
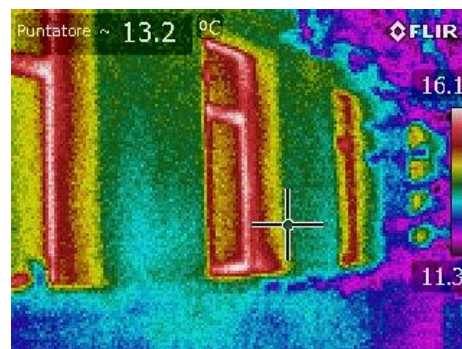
Figura 3 – Rilievo termografico dei serramenti esterni telaio in pvc e vetrocamera – prospetto ovest

- Gli infissi presentano un comportamento normale con presenza di ampio ponte termico perimetrale
- Il grado di isolamento offerto dagli infissi dotati di vetro singolo è insufficiente, è discreto invece il livello di isolamento offerto dagli infissi con telaio in pvc e vetrocamera.
