ALLEGATO C

REPORT TERMOGRAFICO

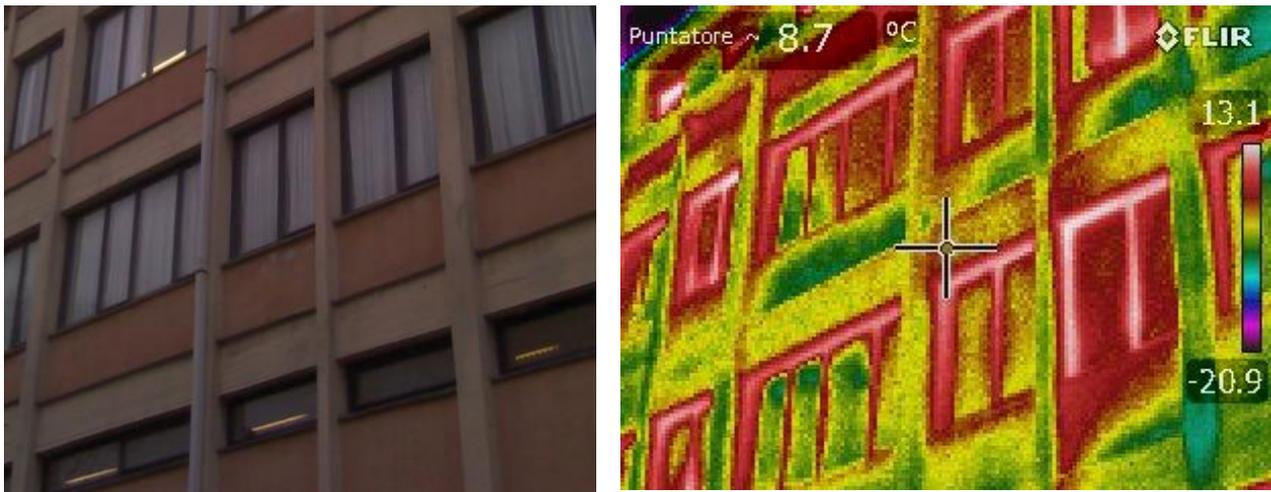
Figura 1 – Rilievo termografico del prospetto sud/est.

- Come già anticipato non sono state rilevate particolari discontinuità esterne nella struttura edilizia

Se si evidenzia il comportamento termico delle superfici opache, con riferimento alla Figura 1, si osserva come i travi presenti rappresentano l'elemento critico per le dispersioni termiche della struttura. I tamponamenti assumono un colore tendente al verde, che ne evidenzia la migliore capacità di isolamento termico. Infine, considerando il muro con rivestimento in pietra, rappresentato nella Figura 2, si osserva un comportamento termico migliore rispetto alle altre pareti.

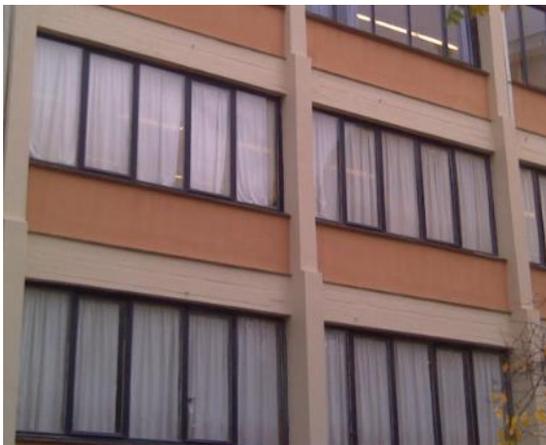
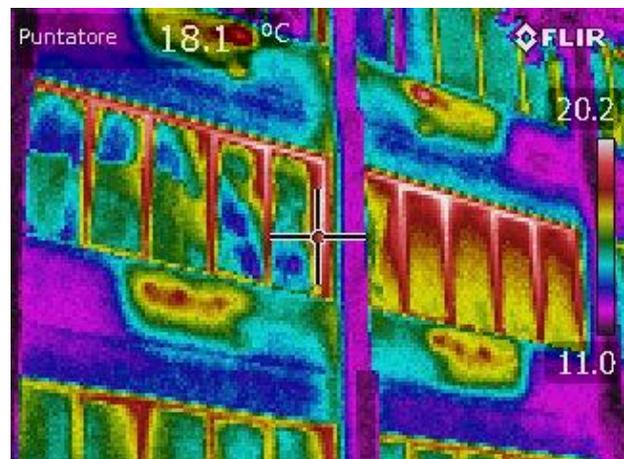
Figura.3 – Rilievo termografico del prospetto sud/est

Lo stato di conservazione degli stessi è scadente.

Dall'analisi termografica eseguita sono emerse particolari criticità a carico dell'involucro edilizio in termini di discontinuità correlate a ponti termici. Sono state rilevate, come evidenziato dalle immagini a supporto, particolari dispersioni termiche legate ai serramenti. I telai in alluminio senza taglio termico e i vetri singoli favoriscono infatti una visibile trasmissione del calore attraverso gli infissi. Ciò risulta chiaro in particolar modo nella Figura.3 e nella Figura.4 dove i telai assumono un colore rosso, che evidenzia la temperatura elevata rispetto alle pareti circostanti.
