# Istituto d'istruzione superiore "E. Montale – Nuovo IPC" e Scuola Vespertina "L'Oasi"

**E391**

Via Archimede 46

ALLEGATO C – Report di indagine termografica  
FONDO KYOTO - SCUOLA 3

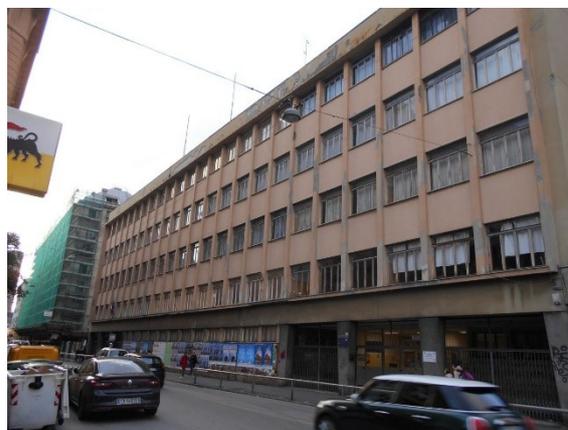
Figura 1.1 - Particolare della facciata principale

L’involucro edilizio opaco che costituisce l’edificio è composto da murature portanti costituite prevalentemente da un telaio in calcestruzzo e mattoni forati. La copertura dell’edificio è piana, costituita da blocchi di laterizio più calcestruzzo e materiale impermeabile.

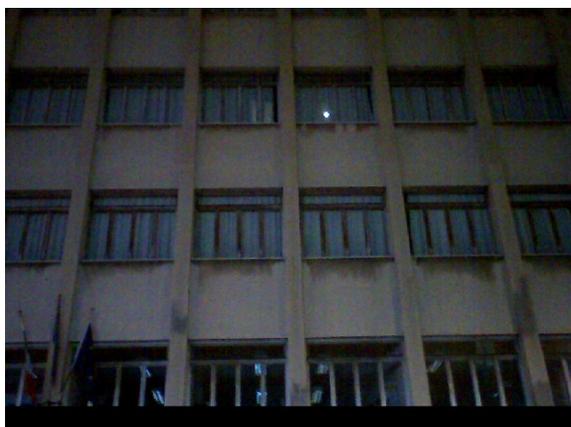
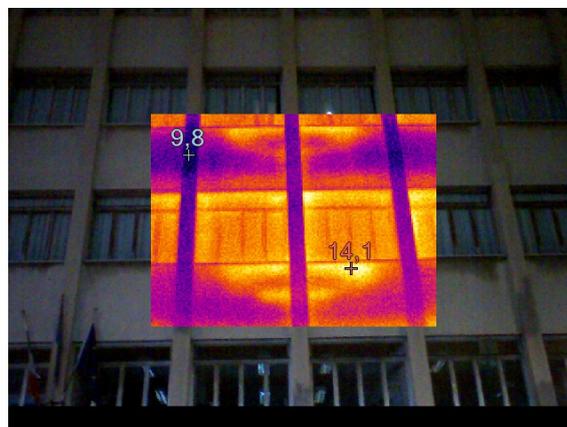
Figura 1.2 – Rilievo termografico della parete

- L’immagine termografica mostra alcuni ponti termici dell’involucro dell’edificio analizzato. Gli elementi in giallo, arancione e rosso sono i più disperdenti e quindi i punti deboli dell’involucro edilizio. Si notino in particolare un infisso e la zona del muro esterno al di sotto della finestra in corrispondenza dei terminali di emissione quali gli elementi più disperdenti di calore in una facciata dell’edificio; al contrario il pilastro ha una temperatura molto più bassa poiché è rivolto verso l’esterno.

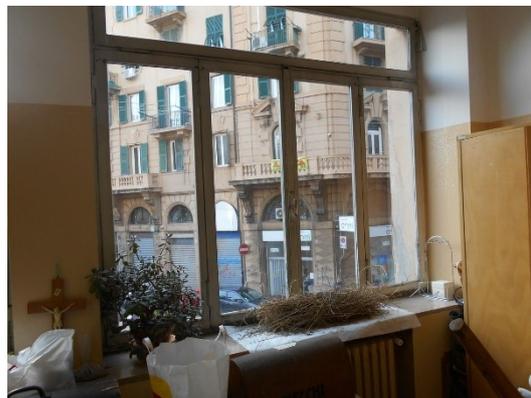
Figura 2.1 - Particolare dei serramenti

L’involucro trasparente che costituisce l’edificio è composto prevalentemente da serramenti con telaio in metallo senza taglio termico e vetro singolo. Sono presenti anche finestre in metallo e vetrocemento nei vani scale.

Lo stato di conservazione degli stessi è sufficiente.

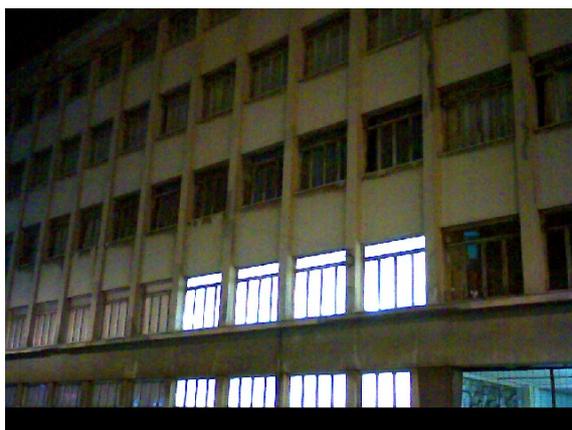
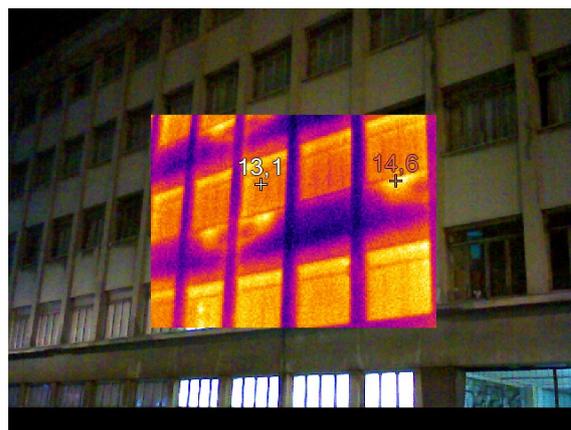
Figura 2.4 – Rilievo termografico dei serramenti

- L’immagine termografica mostra alcuni ponti termici dell’involucro dell’edificio analizzato. Gli elementi in giallo, arancione e rosso sono i più disperdenti e quindi i punti deboli dell’involucro edilizio. Si notino in particolare gli infissi e zone del muro esterno al di sotto delle finestre in corrispondenza dei terminali di emissione quali gli elementi più disperdenti di calore in una facciata dell’edificio.
