Nido Castello Raggio e Scuola Materna Rossa E1054

via Federico Gattorno 6, Genova

ALLEGATO C
RAPPORTO DI ANALISI TERMOGRAFICA
FONDO KYOTO - SCUOLA 3

COMUNE DI GENOVA
STRUTTURA DI STAFF - ENERGY MANAGER

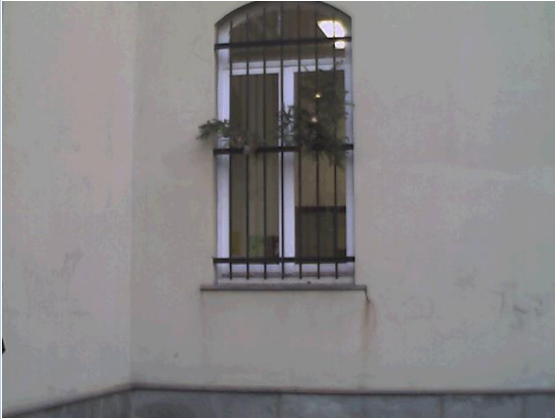
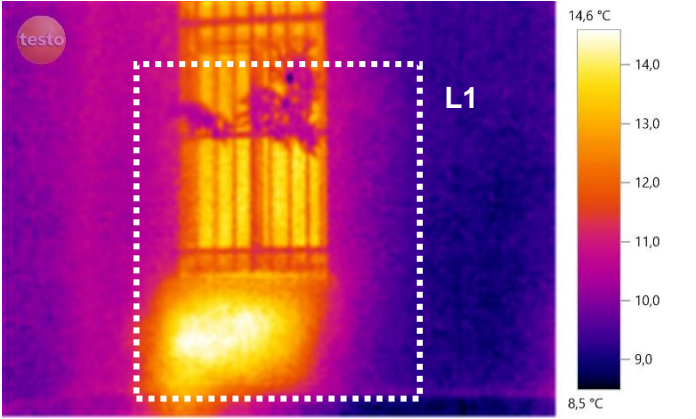
Fotografia 1

- L1: nell'immagine si può individuare una discontinuità termica lineare vi è infatti una porzione di parete a temperatura superiore, rispetto all'area circostante; questo è dovuto alla presenza della tubazione di acqua calda alimentante il radiatore;
 - P1: l'immagine mostra la differenza di temperatura tra la parete opaca non interessata dal passaggio dell'impianto di riscaldamento e la porzione in cui vi è il passaggio dei montanti di distribuzione di acqua calda all'edificio.
-

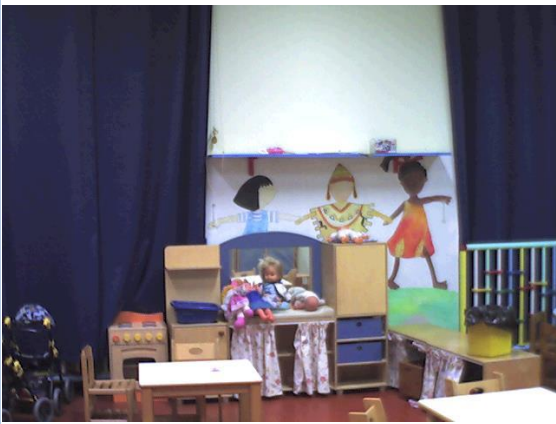
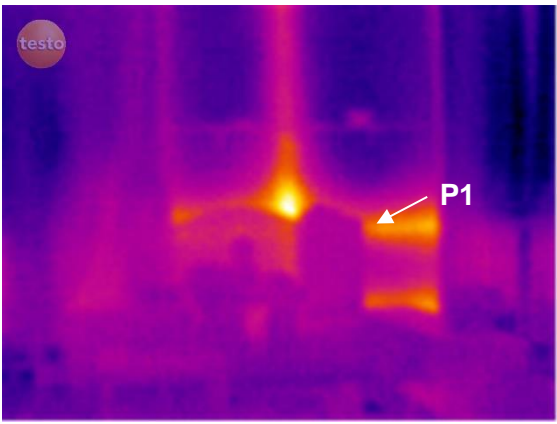
Fotografia 1

- P1, P2: nelle immagini si può individuare una discontinuità termica lineare vi è infatti una porzione di parete a temperatura superiore, rispetto all'area circostante; questo è dovuto alla presenza di tubazioni di acqua calda che vanno ad alimentare i terminali ambiente.
-
