Nido dell'infanzia "Albero d'Oro"

E116

ALLEGATO C – Report di indagine termografica

FONDO KYOTO - SCUOLA 3

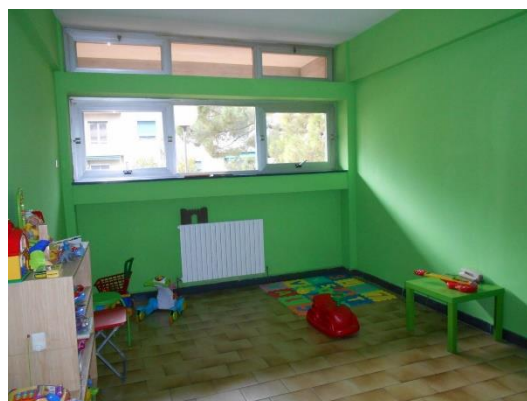
L’involucro trasparente che costituisce l’edificio è composto prevalentemente da serramenti con telaio in metallo senza taglio termico e vetro singolo.

Lo stato di conservazione degli stessi è sufficiente.

Figura 2.1 - Particolare dei serramenti

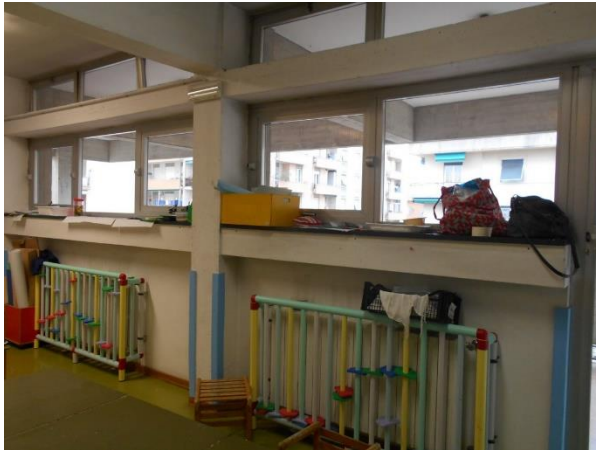
Figura 2.2 - Particolare dei serramenti

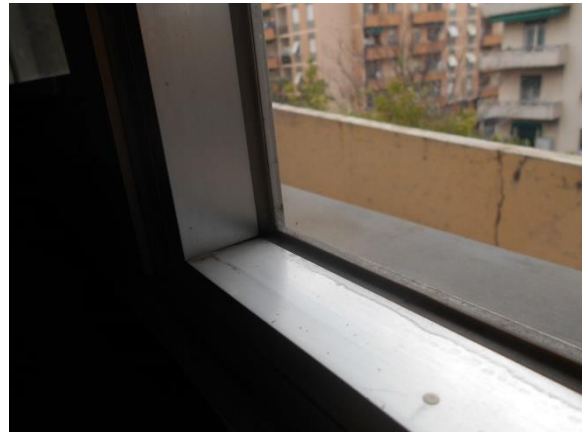
Figura 2.3 - Particolare dei serramenti – dettaglio angolo vetro

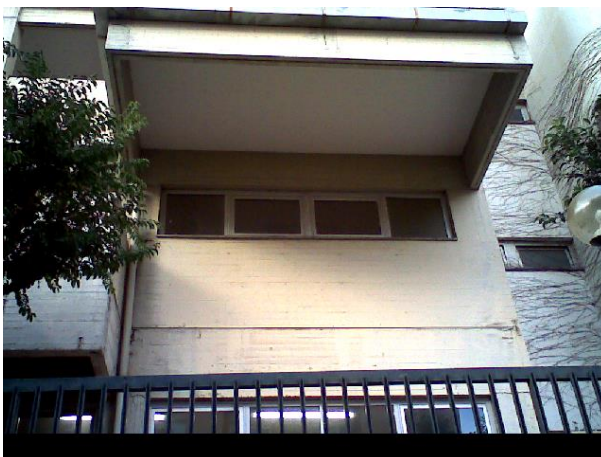
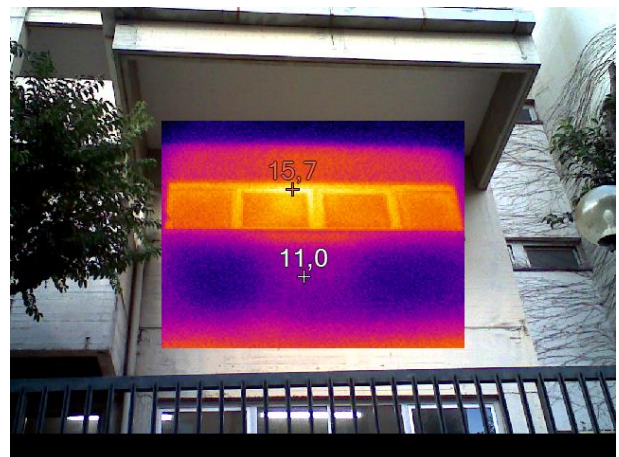
- L’immagine termografica mostra alcuni ponti termici dell’involucro dell’edificio analizzato. Gli elementi in giallo, arancione e rosso sono i più disperdenti e quindi i punti deboli dell’involucro edilizio. Si notino in particolare gli infissi e zone del muro esterno al di sotto delle finestre in corrispondenza dei terminali di emissione quali gli elementi più disperdenti di calore in una facciata dell’edificio.

Figura 2.4 – Rilievo termografico dei serramenti
