# Nido Dell'Infanzia "Il Girasole" e Scuola Dell'Infanzia "Romagnosi" E499

ALLEGATO C – Report di indagine termografica  
FONDO KYOTO - SCUOLA 3

Maggio 2018

COMUNE DI GENOVA  
STRUTTURA DI STAFF - ENERGY MANAGER

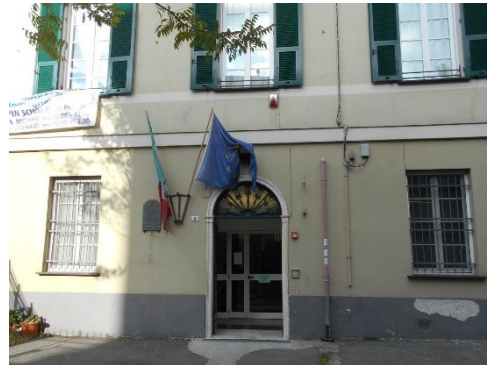
Figura 1.1 - Particolare della facciata principale

L'involucro edilizio opaco che costituisce l'edificio è composto da murature portanti in mattoni pieni e pietrame (ipotizzato per analogia costruttiva) intonacati sia all'esterno che all'interno. La copertura dell'edificio è inclinata e nel corpo principale di fabbrica è costituita da blocchi di laterizio e travetti calcestruzzo, mentre nella veranda chiusa è in alluminio.

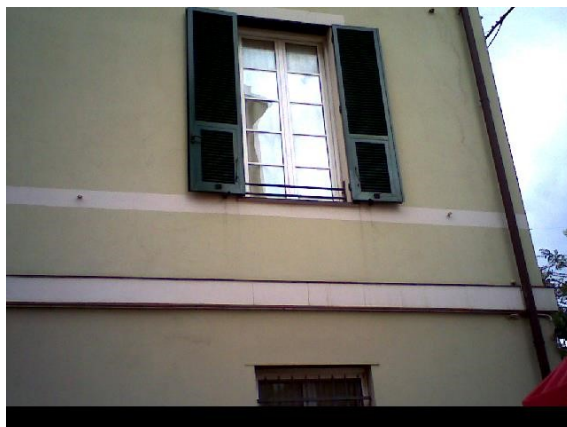
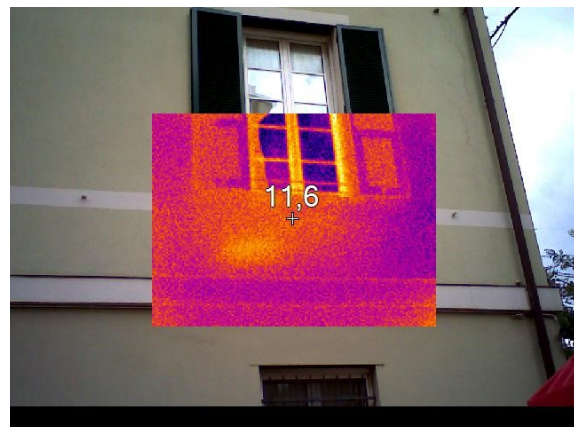
Figura 1.2 – Rilievo termografico della parete

- L'immagine termografica mostra alcuni ponti termici dell'involucro dell'edificio analizzato. Gli elementi in giallo, arancione e rosso sono i più disperdenti e quindi i punti deboli dell'involucro edilizio. Si noti la zona del muro esterno al di sotto della finestra in corrispondenza dei radiatori quali gli elementi più disperdenti di calore in una facciata dell'edificio.

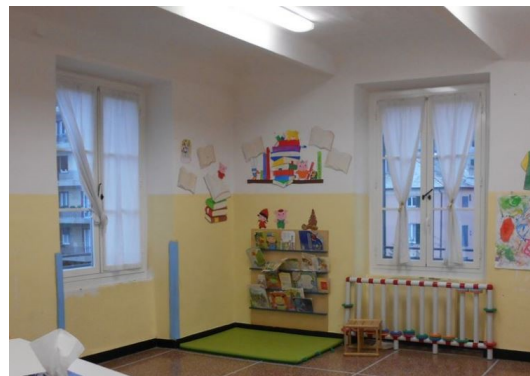
Figura 2.1 - Particolare dei serramenti - aule

L'involucro trasparente che costituisce l'edificio è composto prevalentemente da serramenti con telaio in metallo e vetri doppi 4-12-4. Esclusivamente nella veranda al piano primo sono presenti serramenti in metallo e vetro singolo. Lo stato di conservazione è soddisfacente.

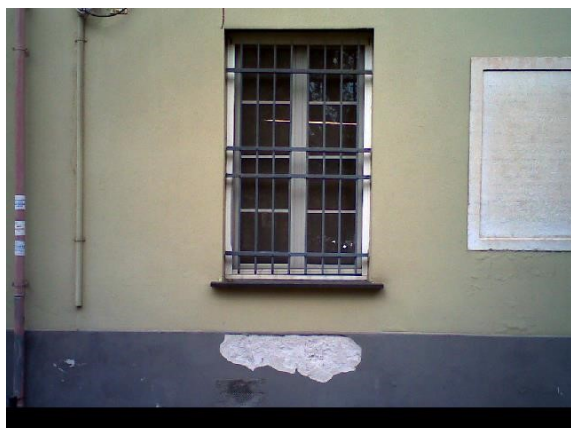
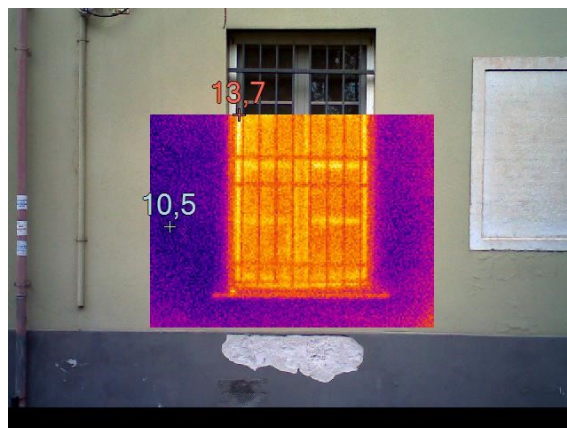
Figura 2.4 – Rilievo termografico dei serramenti

- L'immagine termografica mostra alcuni ponti termici dell'involucro dell'edificio analizzato. Gli elementi in giallo, arancione e rosso sono i più disperdenti e quindi i punti deboli dell'involucro edilizio. Si noti in particolare i punti di dispersione della finestra analizzata nelle zone di contatto con le pareti esterne e in corrispondenza del bancale in marmo.
