ALLEGATO C – REPORT DI INDAGINE TERMOGRAFICA

PROVA SEMPLIFICATA DI AUDIT TERMOGRAFICO: EDIFICIO 250

Descrizione: Scuola Elementare "Jesse Mario" E Scuola Comunale Infanzia "Colombo" E Primavera Tempo Pieno "Colombo"

Codice edificio: E.250

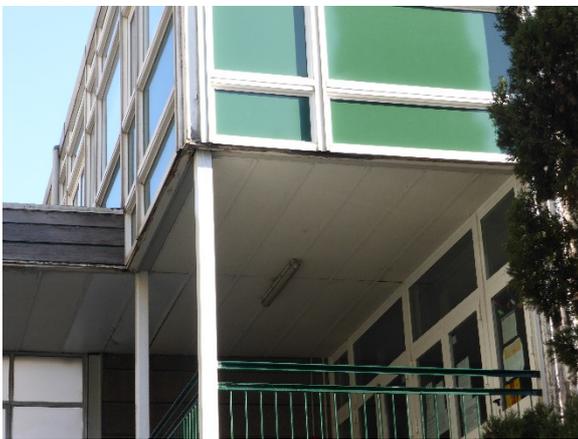
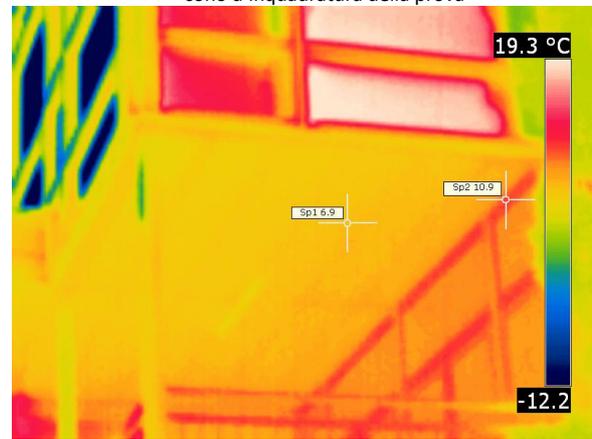
Immagine termografica 1: Parete esterna e solaio esterno

Dalla termografia risulta evidente la differenza di temperatura tra i telai in alluminio privi di taglio termico (porta di ingresso principale) e i telai in in PVC al piano superiore.

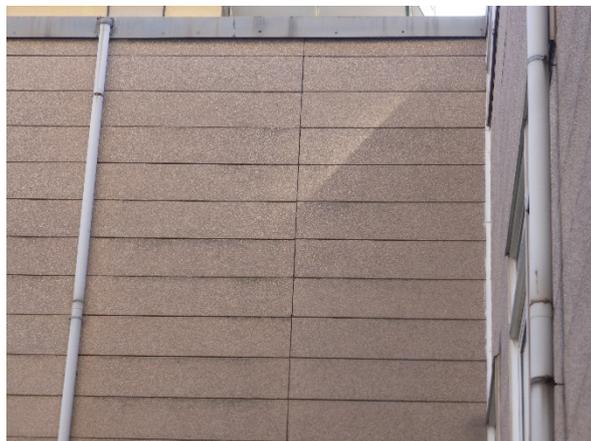
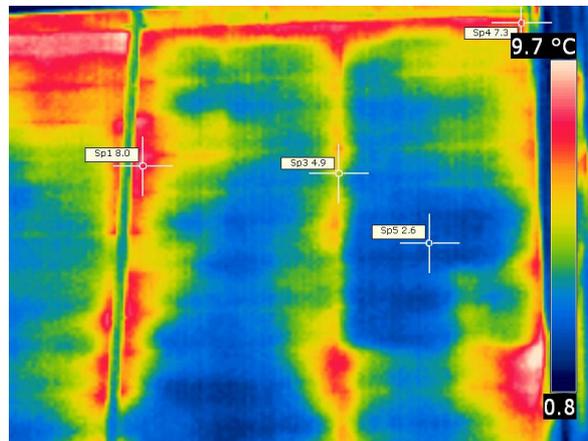
Immagine termografica 2: Parete esterna

Osservazioni: dall'immagine termografica risulta evidente la maggiore dispersione dei pannelli in calcestruzzo che rivestono l'involucro termico in corrispondenza degli ancoraggi laterali con differenze di temperatura superiori ai 2°C.

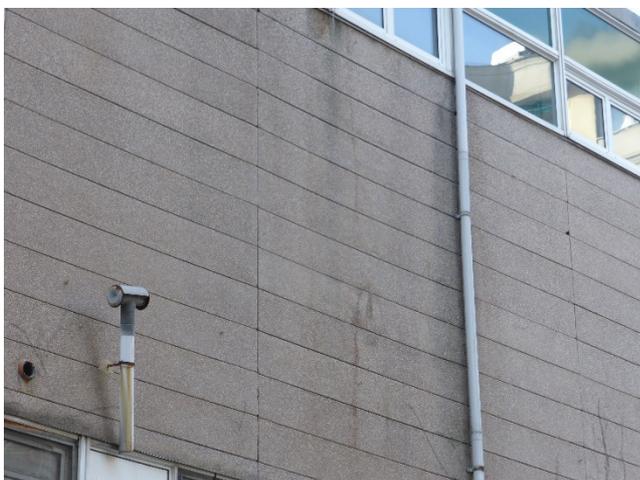
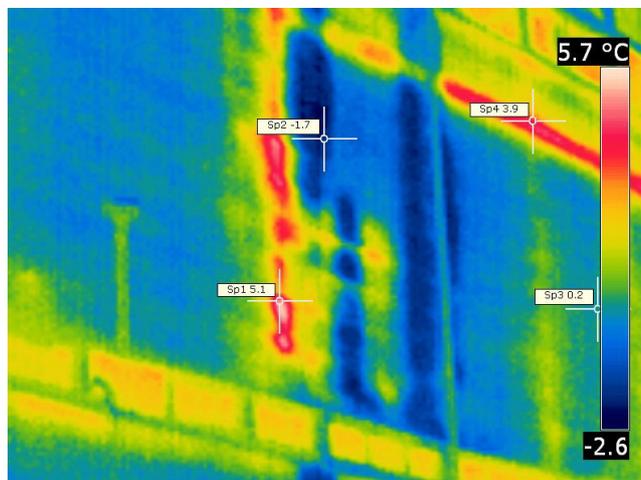
Immagine termografica 3: Parete esterna e solaio interpiano

Come per la termografia precedente anche questa immagine termografica evidenzia la maggiore dispersione in corrispondenza degli ancoraggi della facciata in conglomerato cementizio di rivestimento rispetto. Non si tiene in considerazione la temperatura inferiore in corrispondenza dei dilavamenti in facciata.

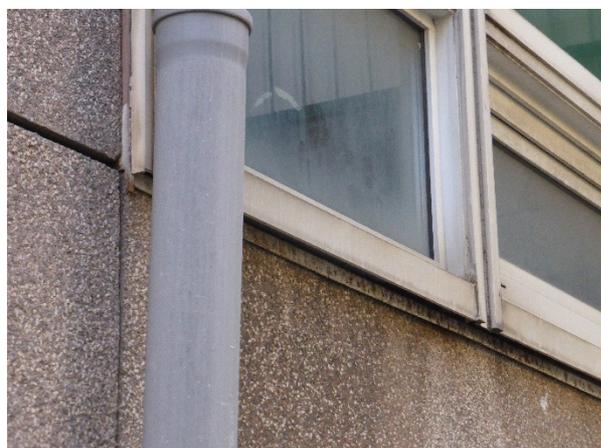
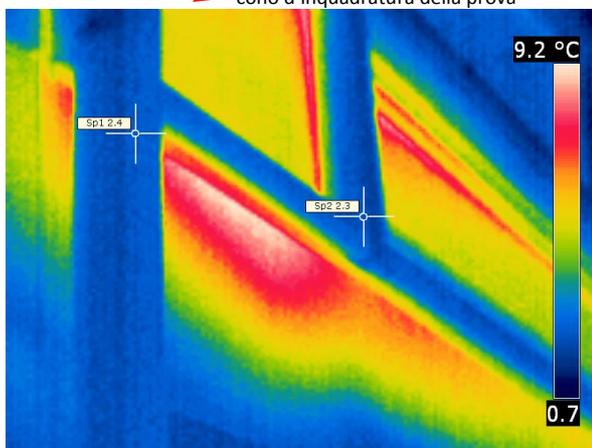
Immagine termografica 4: Parete esterna ed infisso

La termografia evidenzia una temperatura in corrispondenza del serramento molto bassa paragonabile al pluviale esterno non facente parte dell'involucro termico. Questo consente di valutare le prestazioni del telaio dei serramenti in PVC medio/buone.

Sono molto evidenti i ponti termici di installazione dei serramenti nella struttura muraria.
