ALLEGATO C

REPORT TERMOGRAFICO

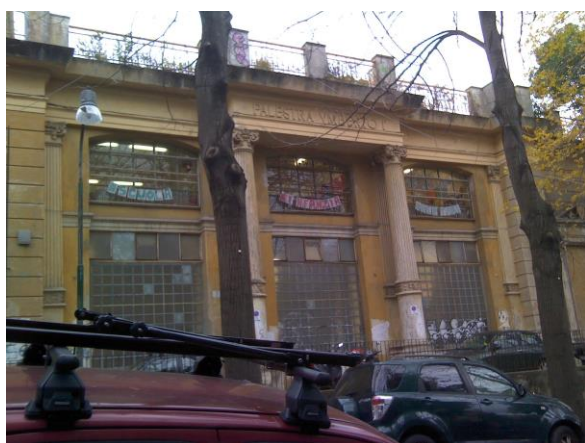
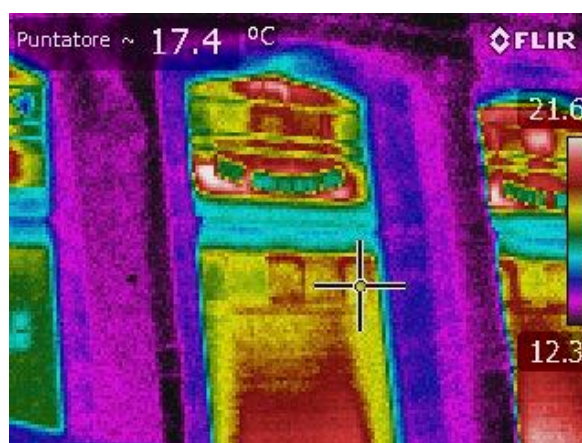
Figura 1 – Rilievo termografico del prospetto da via Bertani

- non sono state rilevate particolari discontinuità nella struttura edilizia, con presenza di significativi ponti termici
- sono state rilevate grosse differenze di temperatura in corrispondenza delle nicchie sottofinestra, in cui il muro si assottiglia e lì si concentrano dispersioni di calore significative.

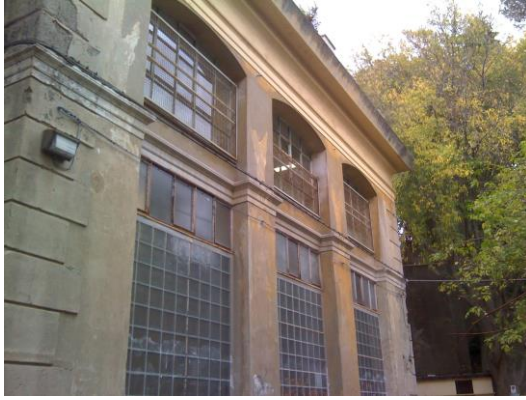
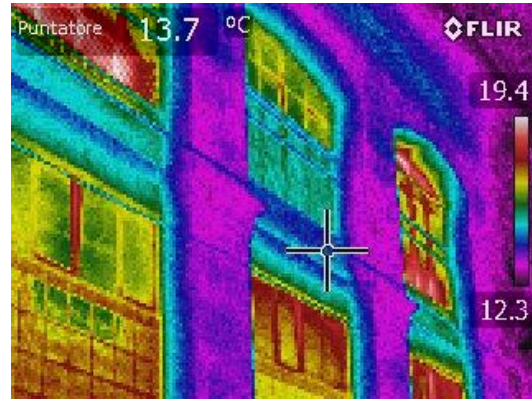
Figura 4 – Rilievo termografico dei serramenti esterni verso nord

- Gli infissi presentano un comportamento normale con presenza di ampio ponte termico perimetrale
- Il grado di isolamento offerto dagli infissi è insufficiente.
