# Scuola comunale dell'infanzia "Aurora"

E679

ALLEGATO C – Report di indagine termografica

FONDO KYOTO - SCUOLA 3

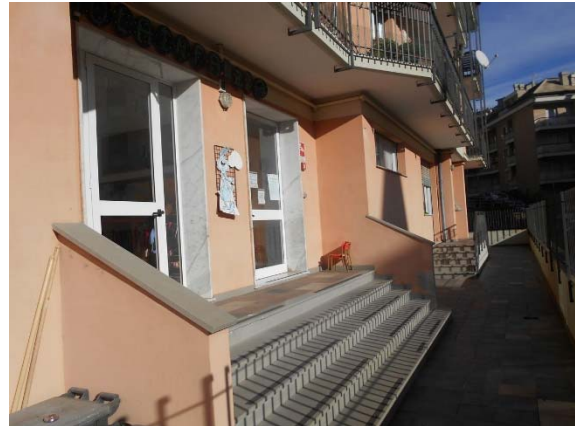
Figura 1.1 - Particolare della facciata principale

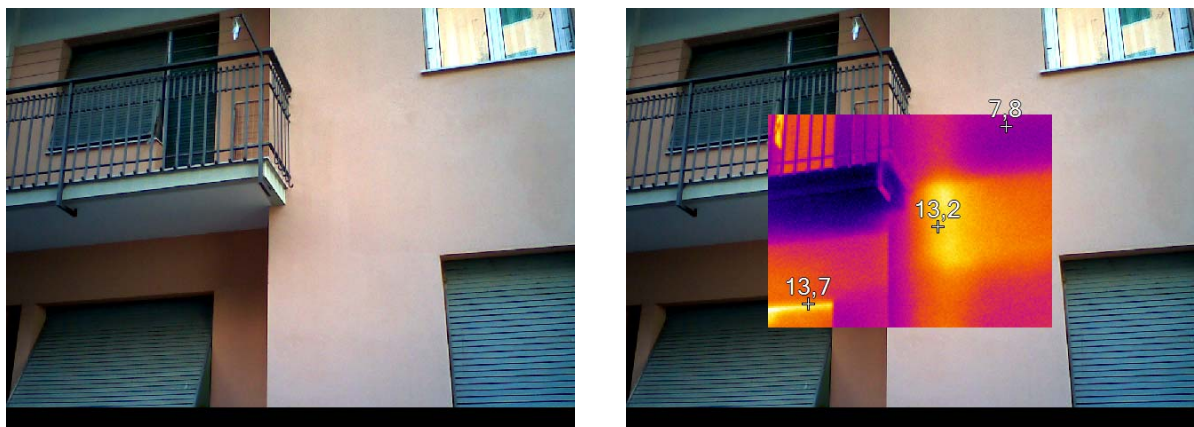
- L’immagine termografica mostra alcuni ponti termici dell’involucro dell’edificio analizzato. Gli elementi in giallo, arancione e rosso sono i più disperdenti e quindi i punti deboli dell’involucro edilizio. Si notino in particolare le zone del muro esterno probabilmente in corrispondenza di qualche tubazione dell’acqua calda a servizio del riscaldamento; questa parte dell’involucro e la sommità della persiana della finestra risultano essere alcuni degli elementi più disperdenti di calore in una facciata dell’edificio.

Figura 1.2 – Rilievo termografico della parete

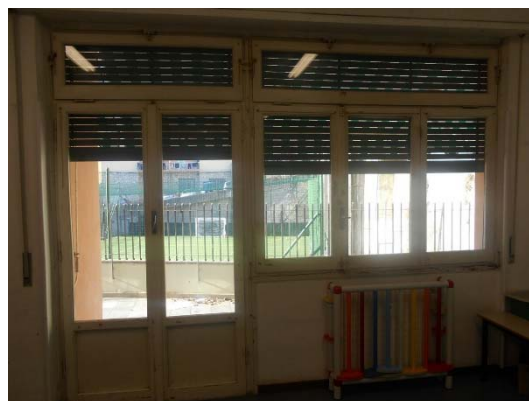
Lo stato di conservazione degli stessi è buono per quelli più recenti, mentre per alcuni è appena sufficiente.

Figura 2.1 - Particolare dei serramenti con telaio in legno

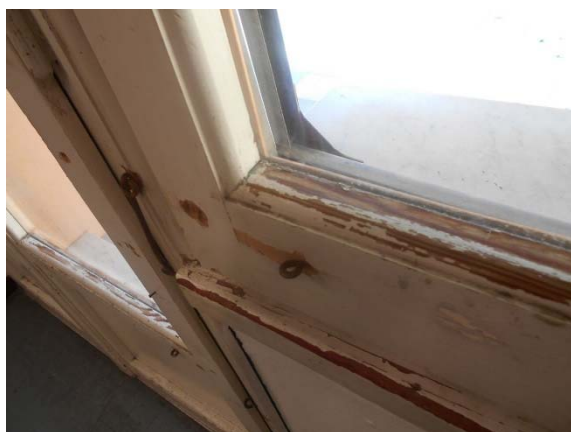
Figura 2.2 - Particolare dei serramenti – dettaglio angolo vetro

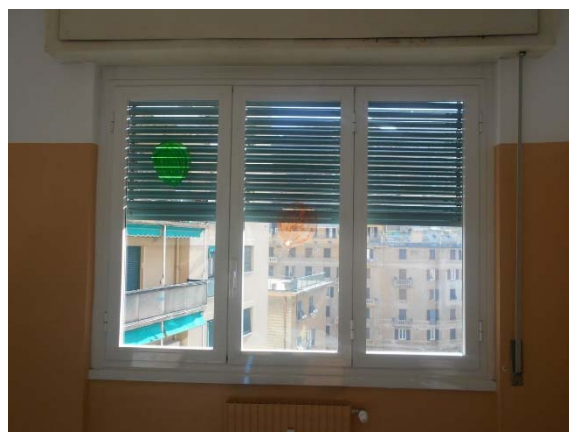
Figura 2.3 - Particolare dei serramenti con telaio in pvc

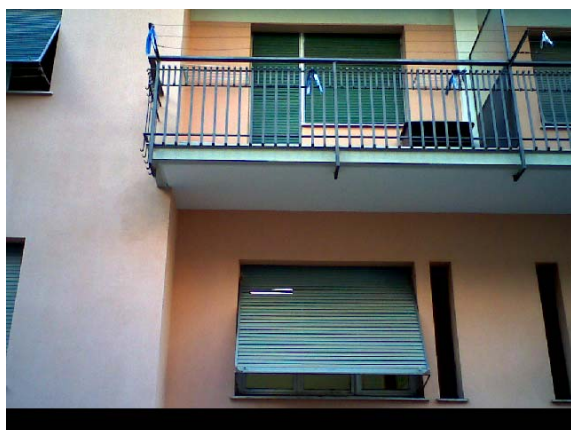
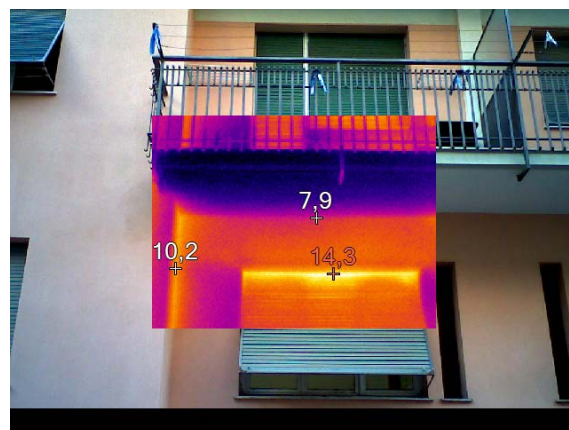
- L’immagine termografica mostra alcuni ponti termici dell’involucro dell’edificio analizzato. Gli elementi in giallo, arancione e rosso sono i più disperdenti e quindi i punti deboli dell’involucro edilizio. Si notino in particolare la sommità di un infisso e l’angolo tra due muri esterni quali gli elementi più disperdenti di calore in una facciata dell’edificio.

Figura 2.4 – Rilievo termografico dei serramenti
