# Scuola Comunale infanzia “Garbarino” e scuola primavera mista “Garbarino E1570

ALLEGATO C: REPORT TERMOGRAFICO  
FONDO KYOTO - SCUOLA 3

RAPPORTO DI DIAGNOSI ENERGETICA

FONDO KYOTO - SCUOLA 3  
03/2018

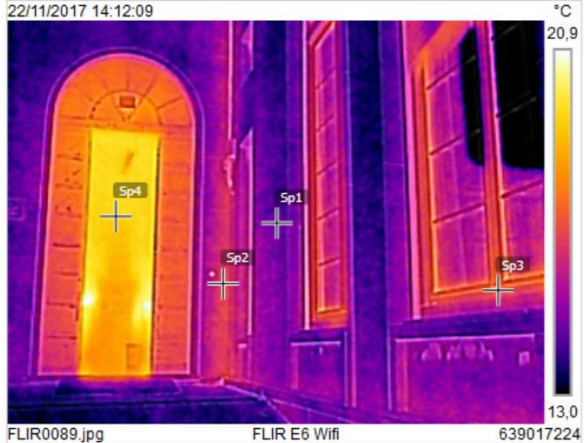
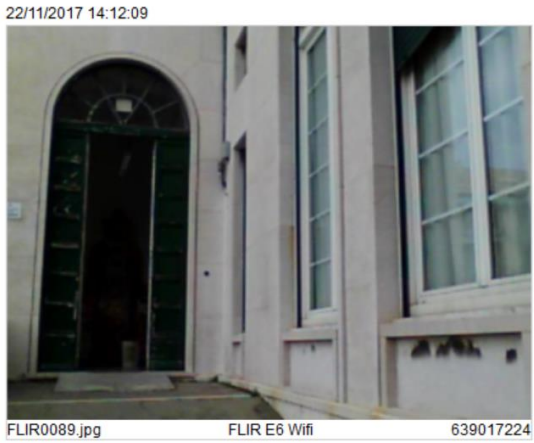
<table><tr> <td>Sp1</td> <td>13,6 °C</td> </tr><tr> <td>Sp2</td> <td>14,4 °C</td> </tr><tr> <td>Sp3</td> <td>14,6 °C</td> </tr><tr> <td>Sp4</td> <td>17,3 °C</td> </tr></table>

| | Sp1 | 13,6 °C | Sp2 | 14,4 °C | Sp3 | 14,6 °C | Sp4 | 17,3 °C |
| Sp1 | 13,6 °C | | | | | | | | | | |
| Sp2 | 14,4 °C | | | | | | | | | | |
| Sp3 | 14,6 °C | | | | | | | | | | |
| Sp4 | 17,3 °C | | | | | | | | | | |
| <b>PIANI</b> | Piano primo e piano secondo | | | | | | | | | | |
| <b>DESCRIZIONE</b> | Lo scatto mette in evidenza una muratura con dispersioni omogenee tra loro ed una dispersione dall'androne non riscaldato. | | | | | | | | | | |

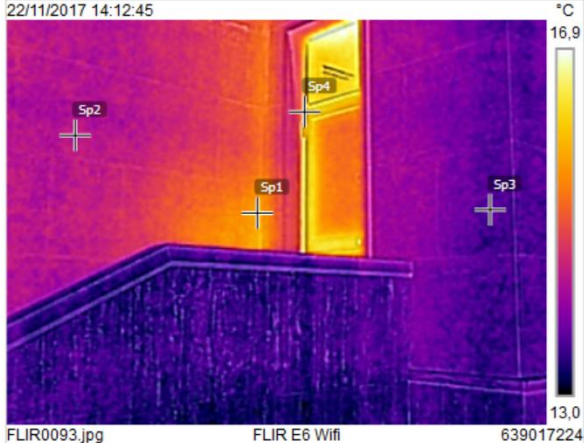
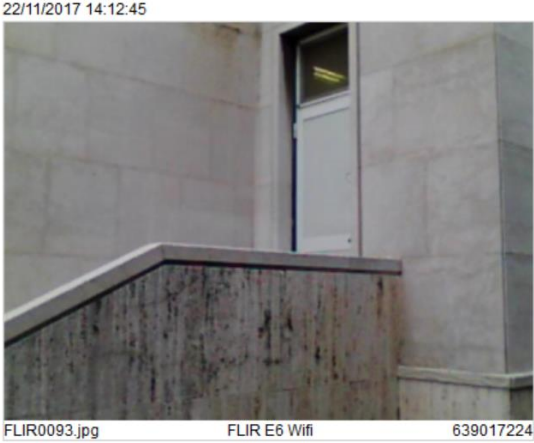
<table><tr> <td>Sp1</td> <td>15,4 °C</td> </tr><tr> <td>Sp2</td> <td>14,1 °C</td> </tr><tr> <td>Sp3</td> <td>13,5 °C</td> </tr><tr> <td>Sp4</td> <td>15,4 °C</td> </tr></table>

| | Sp1 | 15,4 °C | Sp2 | 14,1 °C | Sp3 | 13,5 °C | Sp4 | 15,4 °C |
| Sp1 | 15,4 °C | | | | | | | | | | |
| Sp2 | 14,1 °C | | | | | | | | | | |
| Sp3 | 13,5 °C | | | | | | | | | | |
| Sp4 | 15,4 °C | | | | | | | | | | |
| <b>PIANI</b> | Piano primo e piano secondo | | | | | | | | | | |
| <b>DESCRIZIONE</b> | Lo scatto in questo caso mostra una leggera dispersione da un ponte termico geometrico e dal serramento comunque con temperature che si discostano di poco dalle temperature delle murature verticali. | | | | | | | | | | |
