Scuola Comunale Infanzia “San Fruttuoso” E392 Piazza Manzoni 2

ALLEGATO C – Report di indagine termografica
FONDO KYOTO - SCUOLA 3

Maggio 2018

COMUNE DI GENOVA
STRUTTURA DI STAFF - ENERGY MANAGER

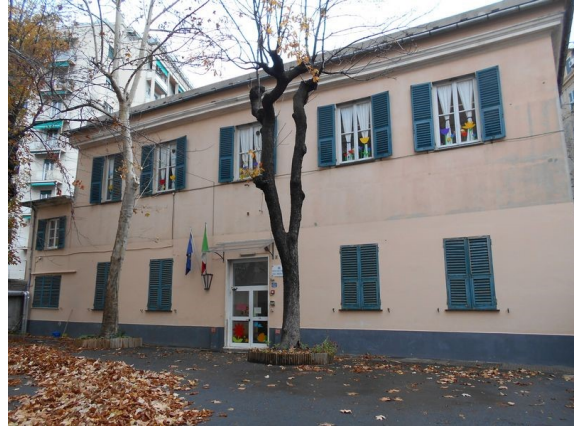
Figura 1.1 - Particolare della facciata principale

L'involucro edilizio opaco che costituisce l'edificio è composto da murature portanti costituite da mattoni pieni. La tipologia edilizia è uniforme per tutti i lati della struttura. Dalle altezze dei locali si può dedurre come la parte nord-est dell'edificio, occupata dai servizi igienici, sia stata costruita successivamente, ma con le stesse caratteristiche del nucleo originario.

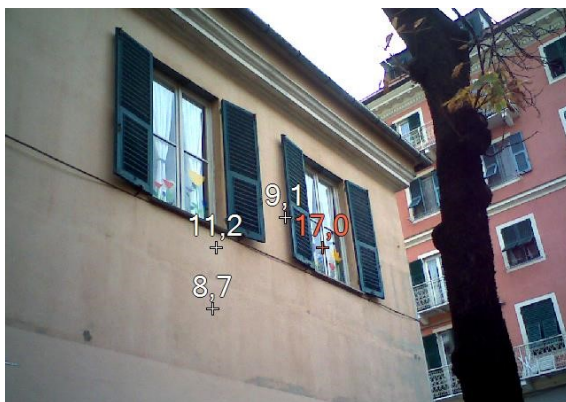
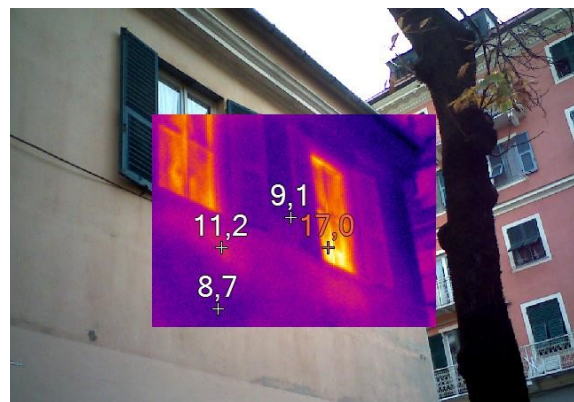
Figura 1.2 – Rilievo termografico dell'involucro

- L'immagine termografica mostra alcuni ponti termici dell'involucro dell'edificio analizzato. Gli elementi in giallo, arancione e rosso sono i più disperdenti e quindi i punti deboli dell'involucro edilizio. Si notino in particolare gli infissi e la zona del muro esterno al di sotto della finestra in corrispondenza dei terminali di emissione quali gli elementi più disperdenti di calore in una facciata dell'edificio.

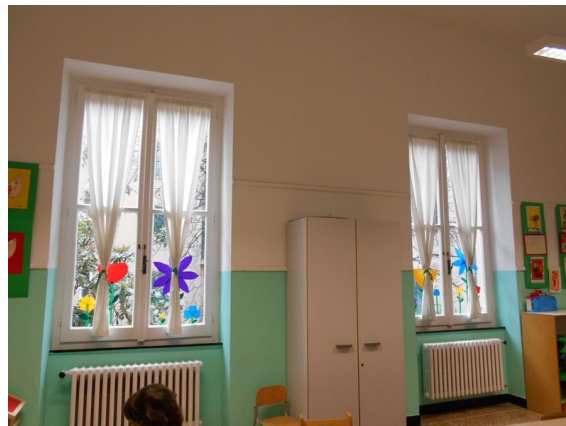
Figura 2.1 - Particolare dei serramenti

L'involucro trasparente che costituisce l'edificio è composto prevalentemente da serramenti con telaio in legno e vetro singolo, con scarse prestazioni energetiche. Come sistema di ombreggiamento sono presenti scuri esterni in legno e tendaggi bianchi all'interno delle aule.

Lo stato di conservazione degli infissi è molto scarso. La porta dell'ingresso principale, più recente rispetto agli altri infissi, ha telaio in metallo e vetro singolo.

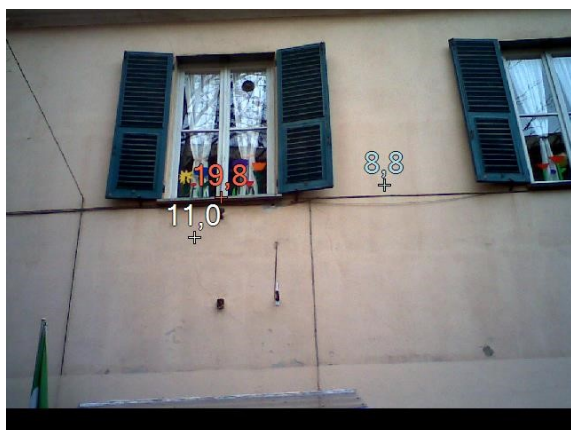
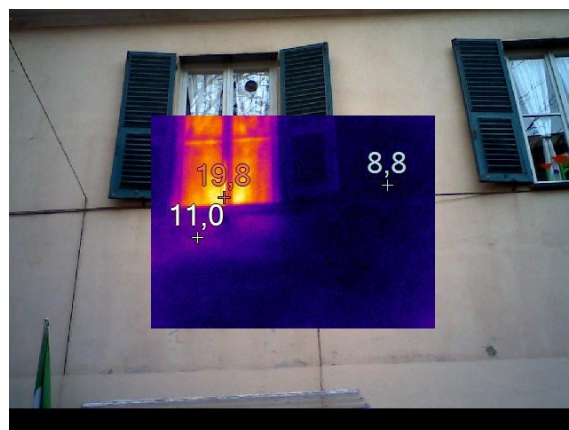
Figura 2.4 – Rilievo termografico dei serramenti

- L'immagine termografica mostra come gli infissi costituiscano la parte maggiormente disperdente dell'involucro. Si notino in particolare la differenza di temperatura rilevata tra la superficie vetrata e la superficie opaca. Anche le zone del muro esterno al di sotto delle finestre in corrispondenza dei terminali di emissione sono tra gli elementi più disperdenti dell'involucro.
