# **SCUOLA COMUNALE DELL'INFANZIA "VILLA BERNABO' BREA"**

**E383**

REPORT DI INDAGINE TERMOGRAFICA SECONDO UNI EN 13187:2000

FONDO KYOTO - SCUOLA 3

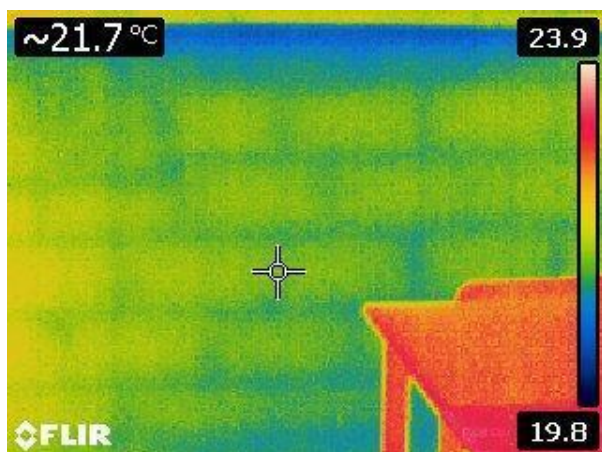
Figura 1.2 – Immagine termografica muro perimetrale

L'immagine riportata in Figura 1.2 si riferisce a muro interno perimetrale della scuola, mentre la Figura 1.3 si riferisce al soffitto che delimita superiormente l'aula. Entrambe le figure danno informazioni circa la tipologia costruttiva.

- i serramenti hanno prestazioni termiche inferiori rispetto alle pareti verticali su cui insistono;
- la struttura dell'edificio è realizzata con telaio in calcestruzzo e muratura di tamponamento;
- La distribuzione del circuito di riscaldamento è a montanti verticali correnti in traccia nel lato interno delle pareti esterne .

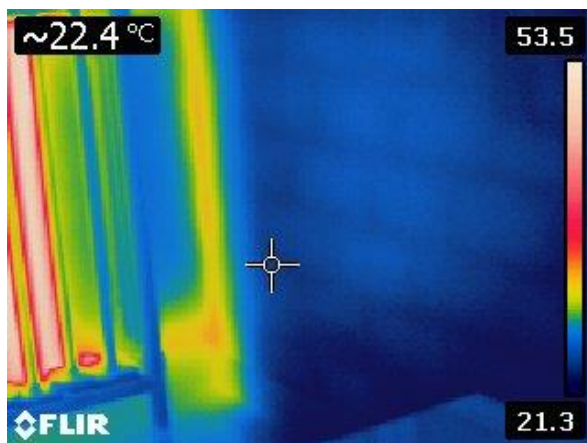
Figura 1.4 – Immagine termografica circuito riscaldamento

La Figura 1.4 evidenzia le dispersioni del circuito di riscaldamento. La Figura 1.5, invece, mostra una scarsa prestazione termica dei serramenti.
