SCUOLA MEDIA "BARABINO E1334

VIA ANTONIO CANTORE 29B - GENOVA

ALLEGATO C – REPORT DI INDAGINE TERMOGRAFICA
FONDO KYOTO - SCUOLA 3

03/2018

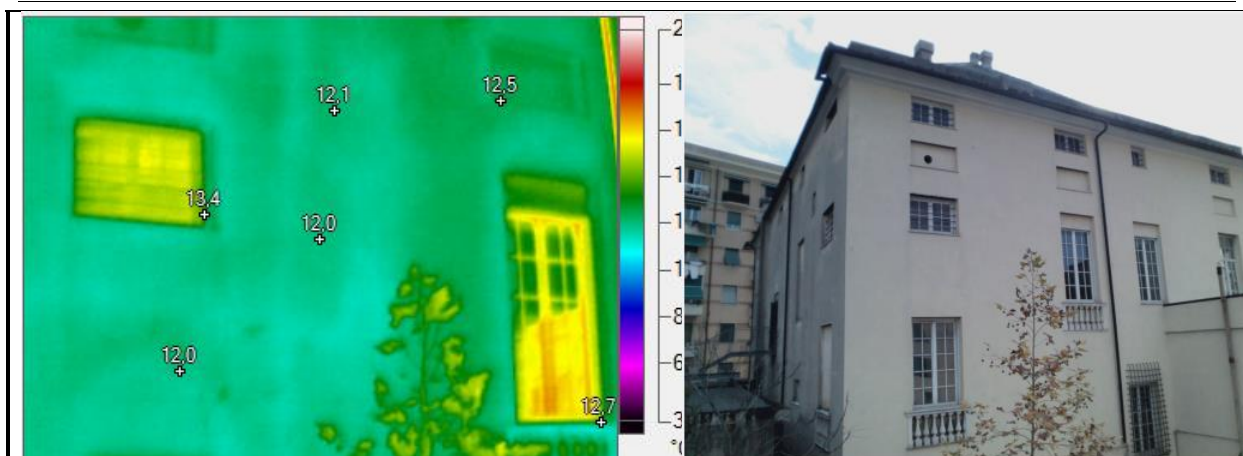
ORIENTAMENTO	Nord-Est	PIANI	Piano secondo
DESCRIZIONE	Lo scatto mette in evidenza una parete con dispersioni di calore tra loro omogenee e leggere dispersioni dal telaio dei serramenti.

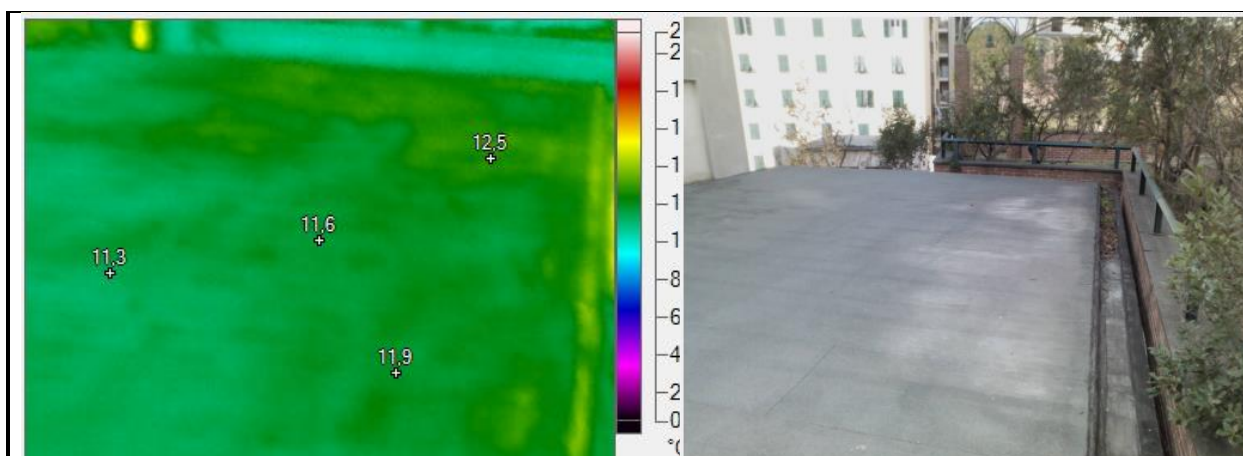
ORIENTAMENTO	E-	PIANI	Copertura palestra
DESCRIZIONE	Lo scatto mette in evidenza una copertura con dispersioni di calore tra loro omogenee.

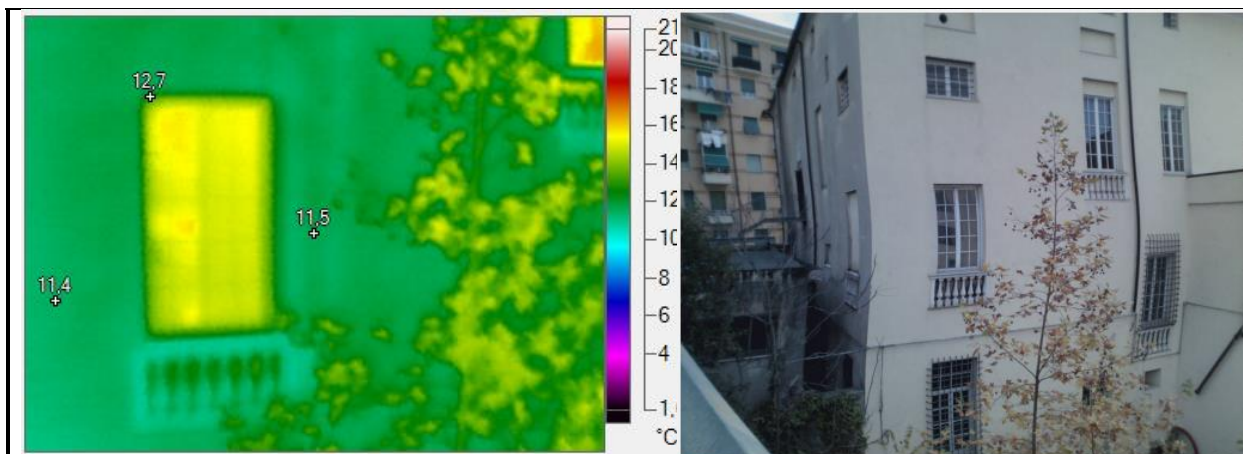
ORIENTAMENTO	Nord-Est	PIANI	Piano primo
DESCRIZIONE	Lo scatto mette in evidenza una parete con dispersioni di calore tra loro omogenee e leggere dispersioni dal telaio dei serramenti.

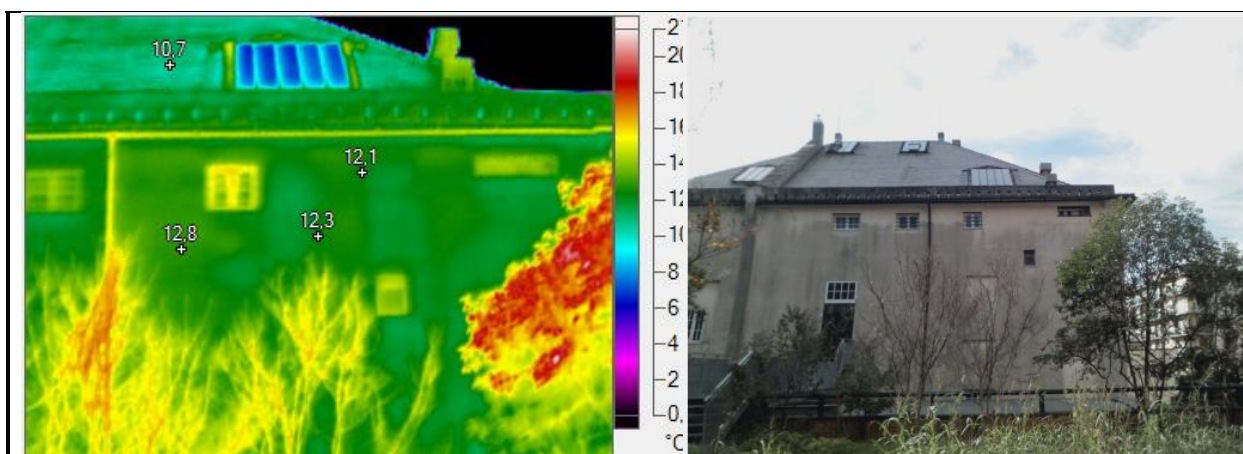
ORIENTAMENTO	Nord-Est	PIANI	Nord-Est
DESCRIZIONE	Lo scatto mette in evidenza una parete ed un tetto con dispersioni di calore tra loro omogenee.
