SCUOLA COMUNALE DELL'INFANZIA MAZZINI E1330 VIA LUIGI DOTTESIO 9, 16149, GENOVA (GE)

ALLEGATO C – REPORT DI INDAGINE TERMOGRAFICA
FONDO KYOTO - SCUOLA 3

SCUOLA COMUNALE DELL'INFANZIA MAZZINI E1330

ALLEGATO C – REPORT DI INDAGINE TERMOGRAFICA

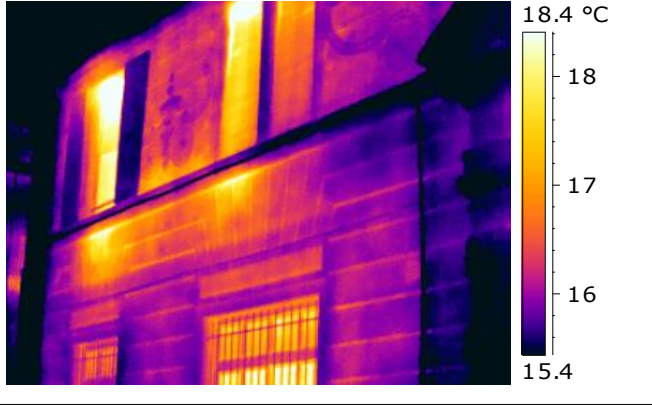
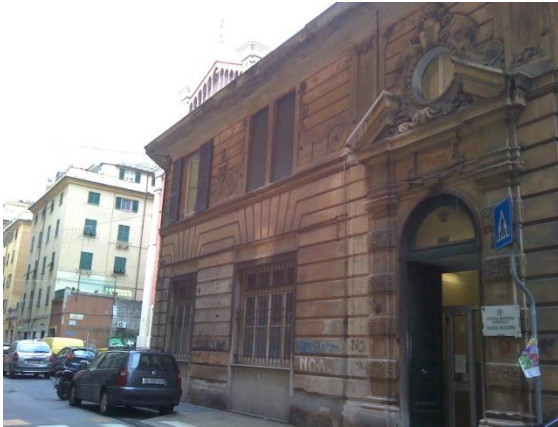
Immagine IR Immagine visibile	
ORIENTAMENTO	Sud
PIANI	Piani terra e primo
DESCRIZIONE	Il termogramma, oltre agli elementi già riscontrati negli scatti precedenti, mostra anche l’assenza di ponti termici lineari in corrispondenza della soletta interpiano. Questa tipologia di dispersione è tipica dei fabbricati con struttura portante in travi e pilastri e tamponatura a cassa vuota. Il rilievo agli infrarossi consente quindi di escludere questa tipologia edilizia ed ipotizzare che si tratti di una muratura portante.

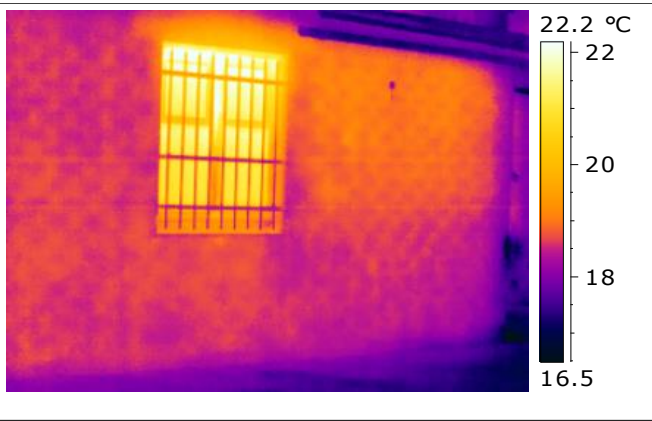
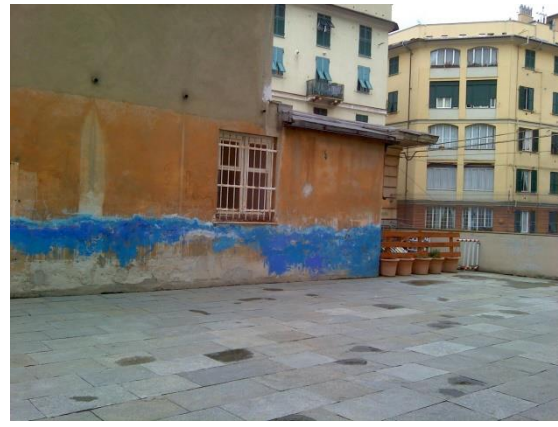
Immagine IR Immagine visibile	
ORIENTAMENTO	Nord
PIANI	Piano primo
DESCRIZIONE	Lo scatto sulla facciata non rivestita in pietra consente di ottenere ulteriori informazioni sulla muratura: la regolarità della trama muraria lascia presupporre che si tratti di mattoni, distinguibili grazie al differente comportamento termico tra il laterizio che li compone e la malta che li separa.

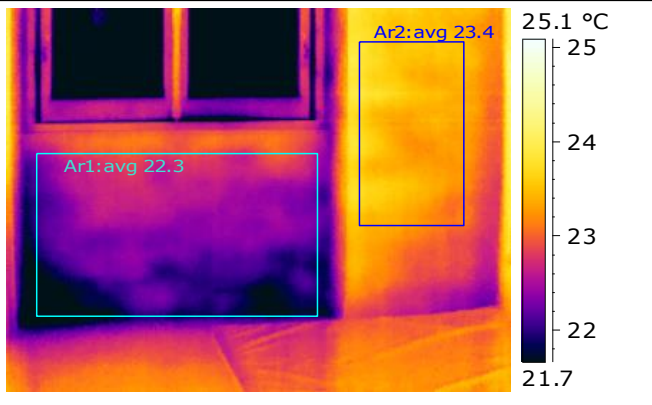
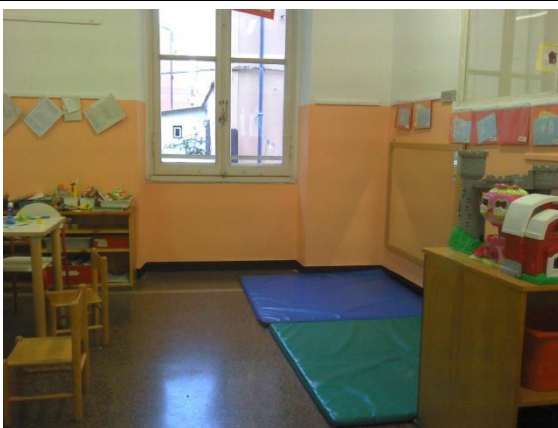
Immagine IR	Immagine visibile
ORIENTAMENTO	Est
PIANI	Piano primo
DESCRIZIONE	<p>Nelle riprese dall’interno dell’edificio, al contrario degli scatti effettuati dall’esterno, le dispersioni sono rappresentate dalle temperature inferiori. Il flusso di calore dall’interno all’esterno, infatti, lascia più fredde le aree con minor resistenza termica. In questo caso si osserva la dispersione attraverso il sottofinestra, di minore spessore. Le temperature medie rilevate nei riquadri Ar1 e Ar2 mostrano un delta di circa 1° C. Considerate l’elevata temperatura dell’ambiente esterno al momento della misura, il valore osservato va interpretato come significativo e lascia presupporre che, con temperature più rigide, una consistente quantità di calore venga dispersa attraverso il sottofinestra, soprattutto laddove sono presenti dei radiatori.</p>

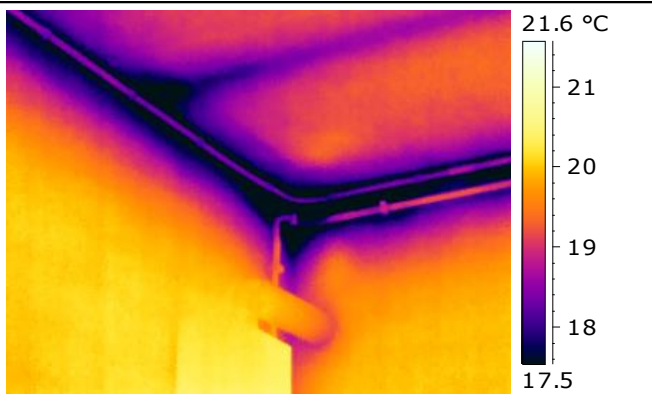
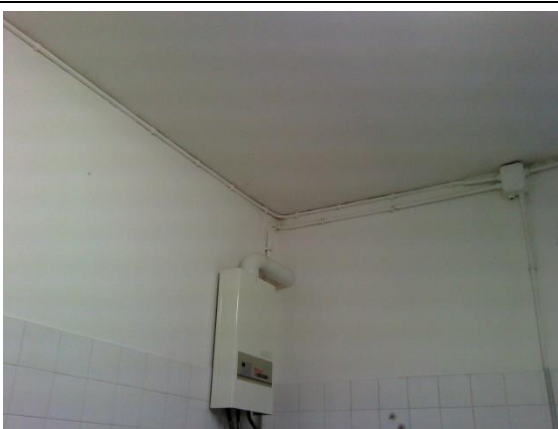
Immagine IR	Immagine visibile
ORIENTAMENTO	Nord
PIANI	Piano primo
DESCRIZIONE	Evidenza di ponte termico lineare orizzontale nel punto di intersezione tra la muratura e la copertura.

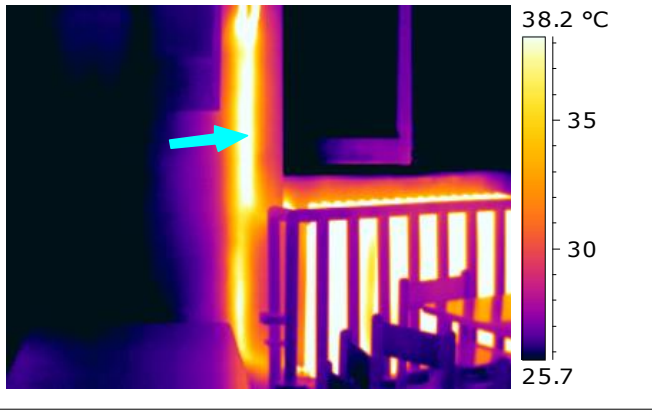
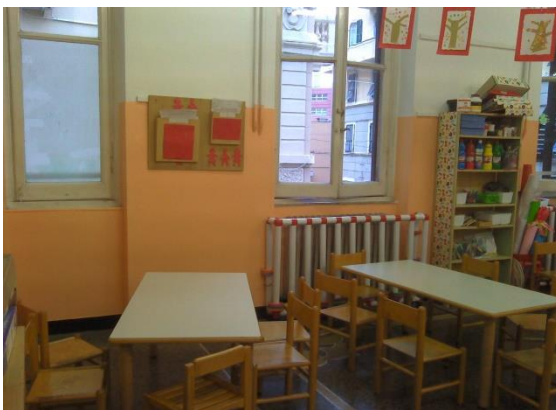
Immagine IR	Immagine visibile
ORIENTAMENTO	Est
PIANI	Piano primo
DESCRIZIONE	<p>Il termogramma, oltre agli elementi già riscontrati nello scatto precedente, mostra anche le dispersioni di calore attraverso le tubazioni di distribuzione dell’impianto di riscaldamento che corrono all’interno dell’ambiente e in parte in traccia nella muratura.</p>
