Scuola elementare “Perasso” e Scuola dell’infanzia “San Martino D’Albaro”

REPORT DI INDAGINE TERMOGRAFICA SECONDO UNI EN 13187:2000

FONDO KYOTO - SCUOLA 3

Giugno 2017

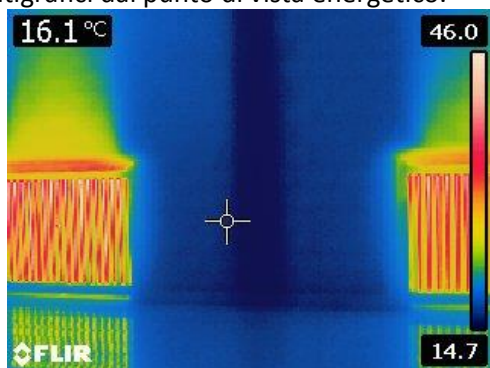
Figura 1.2 – Immagine termografica muro palestra

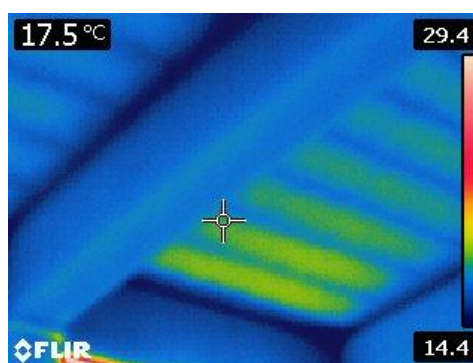
Figura 2.3 – Immagine termografica solaio

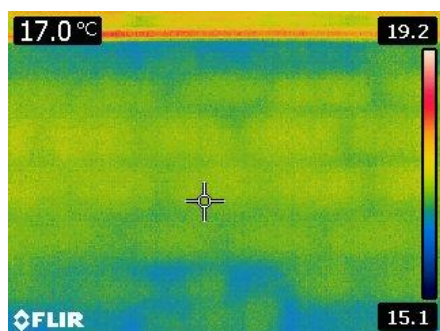
Figura 1.4 – Immagine termografica sottofinestra

L'immagine riportata in Figura 1.2 si riferisce al muro perimetrale della palestra; mentre la Figura 1.3 si riferisce al solaio in laterocemento. Entrambe le immagini di Figura 1.4 e 1.5 riportano, invece, una nicchia sottofinestra. Dalle figure sopra riportate sono state ricavate informazioni circa la tipologia costruttiva.

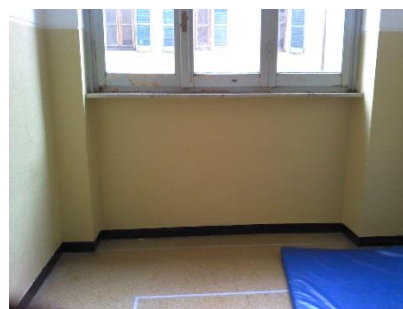
Figura 2.5 – Foto sottofinestra

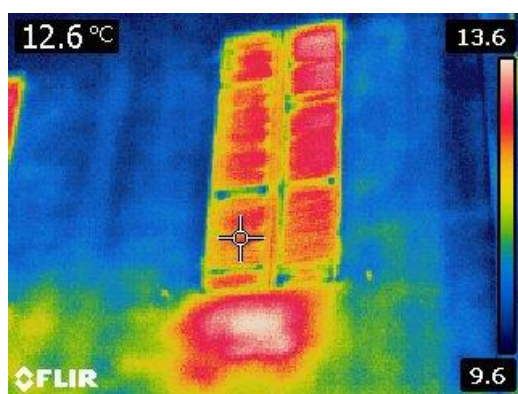
Figura 1.6 – Immagine termografica di una finestra del corpo a Nord

Le immagini di Figura 1.6 e Figura 1.7 si riferiscono alle finestre dei due corpi che costituiscono l'edificio. La Figura 1.6 evidenzia le dispersioni attraverso le pareti esterne non isolate dei termosifoni posti nelle nicchie sotto le finestre. La Figura 1.7, invece, mostra una scarsa prestazione termica dei serramenti.

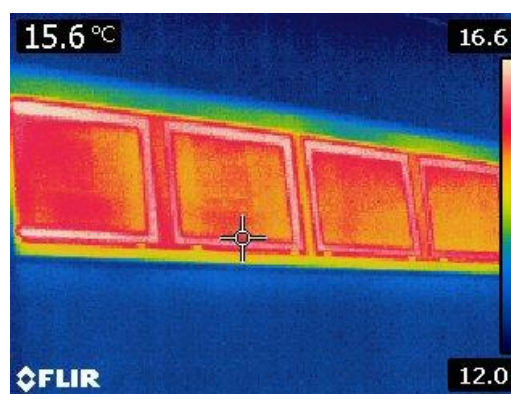
Figura 2.7 – Immagine termografica finestra del corpo a Sud
