Elementare "ANNA FRANK" Materna "MARY POPPINS"  
E 722  
Piazzale Paul Valery 9

ALLEGATO C – REPORT DI INDAGINE TERMOGRAFICA  
RAPPORTO DI DIAGNOSI ENERGETICA  
FONDO KYOTO - SCUOLA 3

COMUNE DI GENOVA

# Report di Indagine Termografica

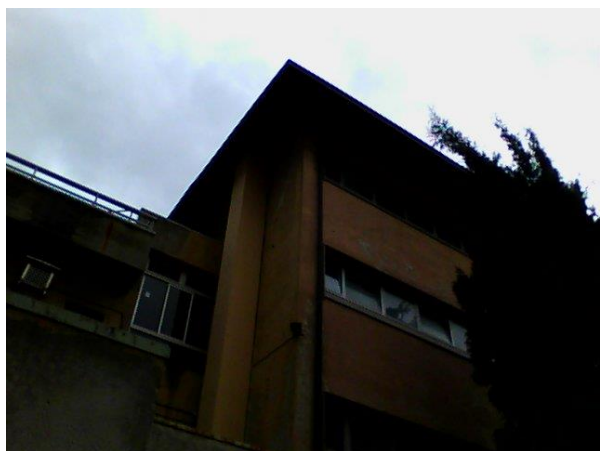
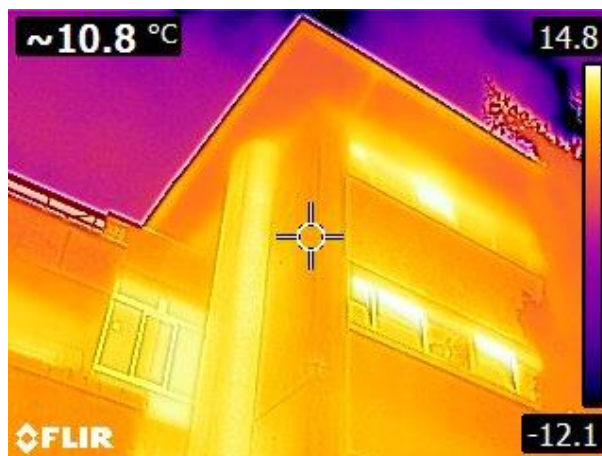
FOTO 1.1

Le immagini termografiche in oggetto mostrano a livello generale la mappatura termica delle pareti perimetrali. La presenza di materiali omogenei rende il comportamento della parete abbastanza uniforme. Non si ritiene, a questo stato preliminare di analisi, di evidenziare alcun fenomeno particolare di perdita energetica (ponti termici o difetti evidenti di isolamento). Per quanto riguarda gli infissi, la presenza di materiali diversi e diversa tipologia giustificano alcune differenze di temperatura apparenti in realtà dovute a fattori di emissività diversi ed a parziali fenomeni di temperatura riflessa. Anche qui non si ritiene, a questo stato preliminare di analisi, di evidenziare alcun fenomeno particolare di perdita energetica (ponti termici o difetti evidenti di isolamento).

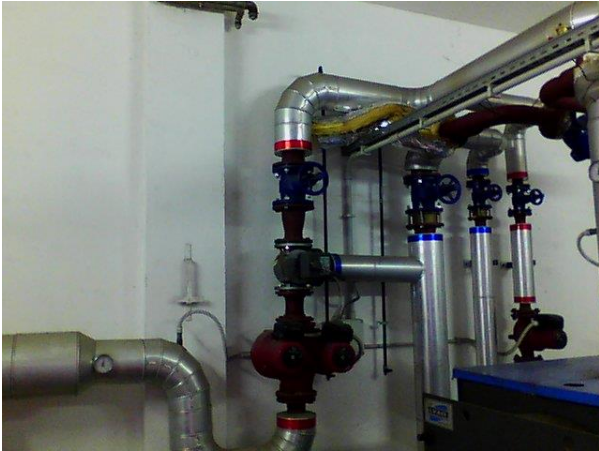
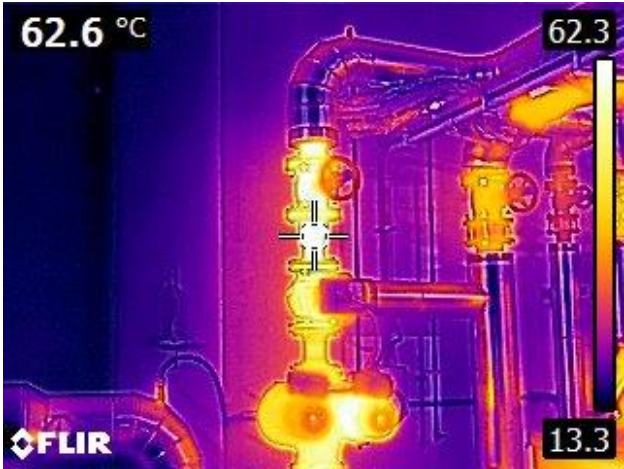
FOTO 3.1

FOTO 3.2	
ORIENTAMENTO:	<b>NORD</b>
DISTANZA OGGETTO:	<b>3 m</b>
DATA:	<b>27/11/2017</b>
ORA:	<b>10:00</b>
TEMPERATURA ESTERNA:	<b>7°C</b>
TEMPERATURA INTERNA:	<b>20°C</b>
UMIDITÀ ESTERNA:	<b>80 %</b>
NOTE E COMMENTI:	Le immagini termografiche in oggetto mostrano le temperature di alcune componenti dell'impianto termico all'interno del locale caldaia. Si evidenzia che le uniche parti disperdenti in questo ambiente sono le giunzioni flangiate e gli attacchi delle

tubazioni, che non sono coibentati, mentre i collettori risultano correttamente coibentati.
---
