ALLEGATO C - RAPPORTO DI ANALISI TERMOGRAFICA
FONDO KYOTO - SCUOLA 3

Scuola Elementare Statale Carducci E0829 Viale Ermelinda Rigon,16, Genova

RAPPORTO DI DIAGNOSI ENERGETICA
ALLEGATO C

FONDO KYOTO - SCUOLA 3
[Giugno/2018]

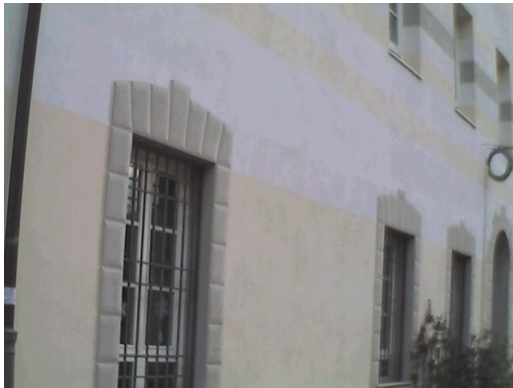
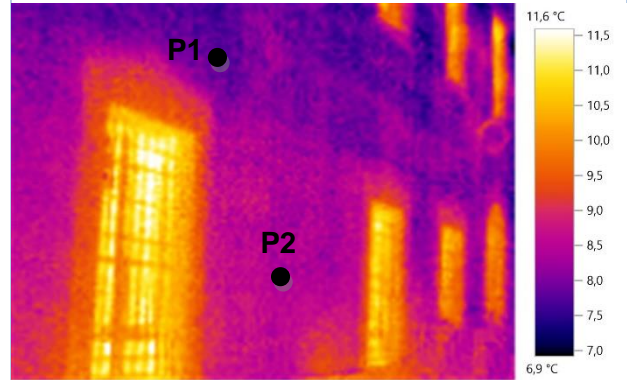
Fotografia 1

- P1-P2: Dal confronto tra i due punti emerge una diversa dispersione termica tra il piano terra e il piano primo. Ciò dipende dal diverso spessore dei muri perimetrali: il piano terra risulta più disperdente del piano primo. Sono evidenti i segni dell'umidità che si insinua tra il muro e l'intonaco e sta provocando il distacco dello stesso.

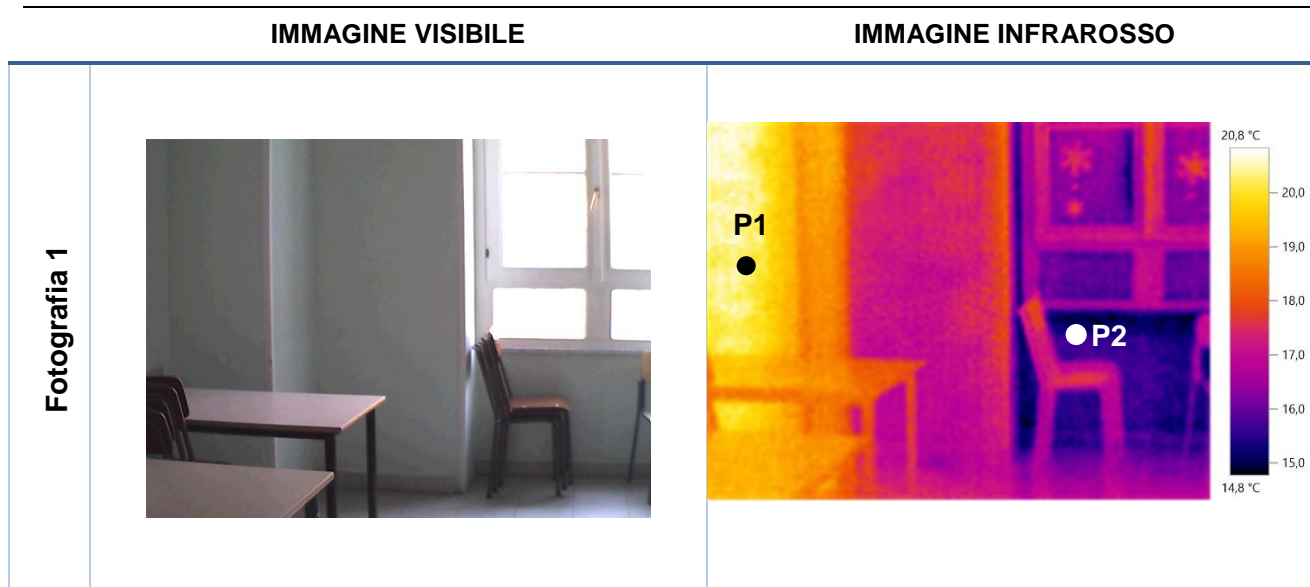
- P1: Viene rilevata una maggiore temperatura in questo punto per via del "finto" pilastro dentro il quale passano i canali di distribuzione della rete di riscaldamento;
 - P2: La realizzazione di nicchie di spessore inferiore in corrispondenza dei sotto-finestra (P1) causa una elevata dispersione termica in quanto a parità di materiale, uno spessore minore, determina un aumento della trasmittanza della parete e conseguentemente una maggior dispersione termica verso l'esterno .
-

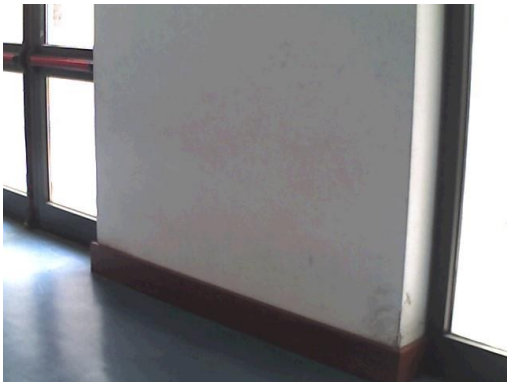
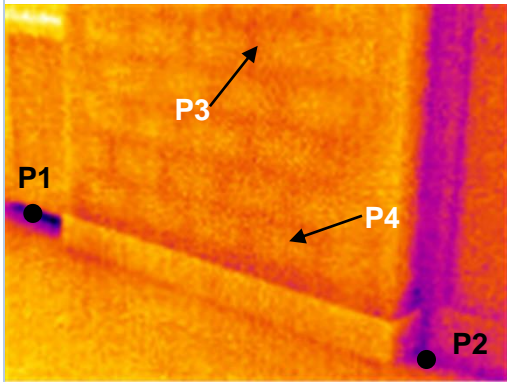
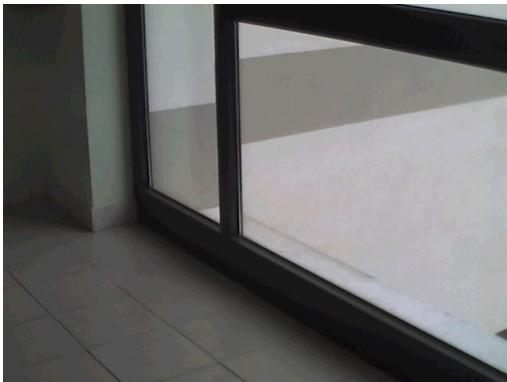
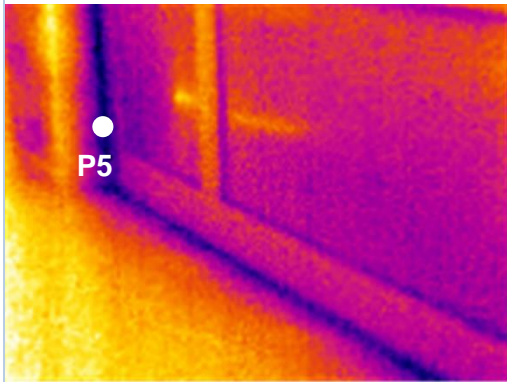
IMMAGINE VISIBILE	IMMAGINE INFRAROSSO
Fotografia 1

- P1-P2-P5: Risulta evidente la presenza di infiltrazioni d'aria in corrispondenza delle giunture tra serramento e parete opaca disperdente. Questo è dovuto, probabilmente, ad una non perfetta tenuta delle guarnizioni.
 - P3:P4: Il rilievo termografico della parete verticale evidenzia la netta differenza di dispersione tra i laterizi ed il legante cementizio.
-

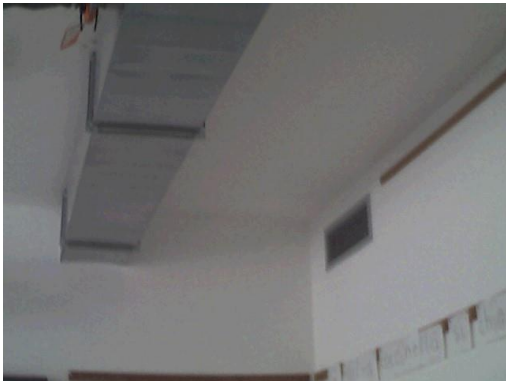
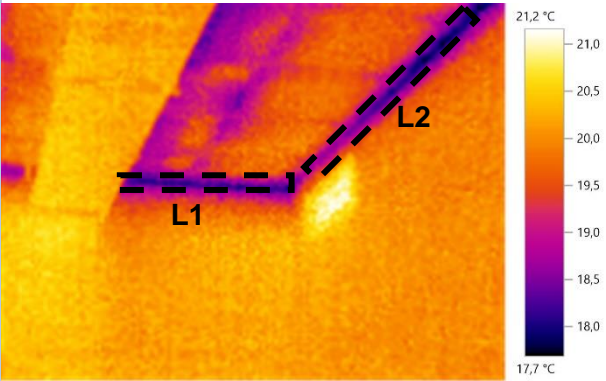
Fotografia 1

- L1-L2: Queste zone a temperatura apparente inferiore sono causate dalla presenza di ponti termici lineari geometrici generati dall'intersezione tra pareti con orientamenti diversi, e più precisamente, tra solaio e parete verticale (L2).
- P4-P5: Il rilievo termografico del solaio in laterocemento evidenzia la netta distinzione di dispersione termica tra il laterizio (meno disperdente) e le travi in calcestruzzo maggiormente disperdenti;
- L3: Evidenzia un ponte termico puntuale nel punto di appoggio della trave. Questa zona è un punto termico "debole" dove la bassa temperatura può portare alla formazione di muffe.

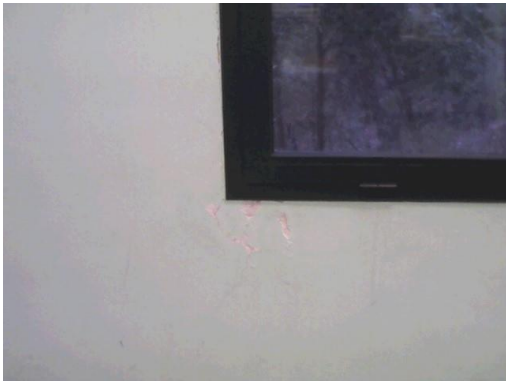
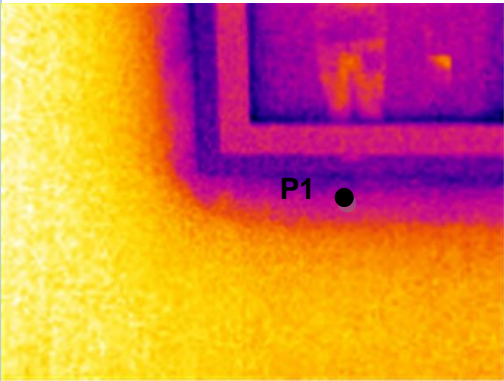
Fotografia 1

- P1-P2: Il rilievo termografico ha evidenziato la presenza di infiltrazioni d'acqua che hanno iniziato a compromettere la tenuta dell'intonaco interno. Queste sono probabilmente dovute ad una cattiva tenuta della guarnizione del serramento che consente nei giorni di pioggia il passaggio dell'acqua.
