Elementare "Da Passano" - Materna "Isola che non c'è"
E 660
Via Leonardo Montaldo 8

ALLEGATO C – REPORT DI INDAGINE TERMOGRAFICA
RAPPORTO DI DIAGNOSI ENERGETICA
FONDO KYOTO - SCUOLA 3

COMUNE DI GENOVA

Report di Indagine Termografica

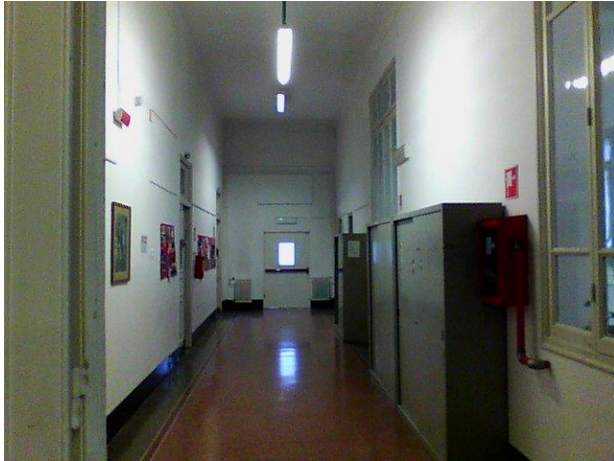
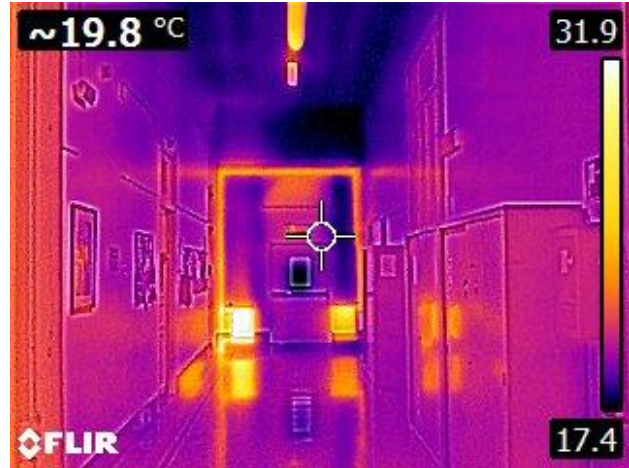
FOTO 1.1

<hr/>	
<hr/>	
FOTO 1.3	
ORIENTAMENTO:	<i>NORD</i>
DISTANZA OGGETTO:	<i>10 m</i>
DATA:	<i>27/11/2017</i>
ORA:	<i>10:00</i>
TEMPERATURA ESTERNA:	<i>7°C</i>
TEMPERATURA INTERNA:	<i>20°C</i>
UMIDITÀ ESTERNA:	<i>80 %</i>
NOTE E COMMENTI:	<p>Le immagini termografiche in oggetto mostrano a livello generale la mappatura termica delle pareti perimetrali. La presenza di materiali omogenei rende il comportamento della parete abbastanza uniforme. Non si ritiene, a questo stato preliminare di analisi, di evidenziare alcun fenomeno particolare di perdita energetica (ponti termici o difetti evidenti di isolamento) salvo l'evidente mancanza di isolamento delle tubazioni del riscaldamento che passano all'interno dei muri.</p> <p>Per quanto riguarda i soffitti, la presenza di materiali differenti determina un comportamento termico poco omogeneo.</p>
<hr/>

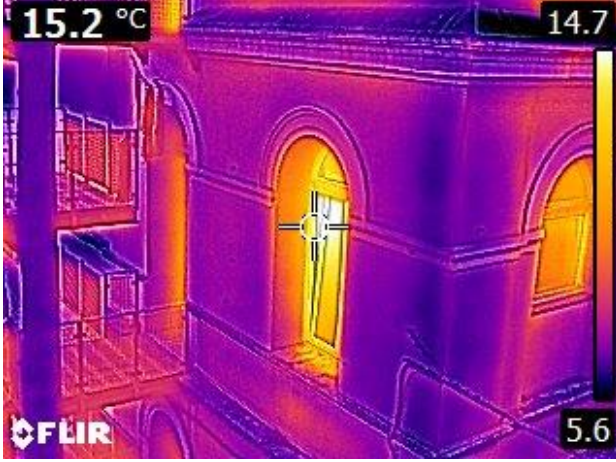
FOTO 2.1

FOTO 2.3	
ORIENTAMENTO:	<i>NORD</i>
DISTANZA OGGETTO:	<i>10 m</i>
DATA:	<i>29/11/2017</i>
ORA:	<i>12:00</i>
TEMPERATURA ESTERNA:	<i>7°C</i>
TEMPERATURA INTERNA:	<i>20°C</i>
UMIDITÀ ESTERNA:	<i>80 %</i>
NOTE E COMMENTI:	<p>Le immagini termografiche in oggetto mostrano i comportamenti termici dei diversi tipi di infisso rivolto a NORD. La presenza di materiali diversi e diversa tipologia giustificano alcune differenze di temperatura apparenti in realtà dovute a fattori di emissività diversi ed a parziali fenomeni di temperatura riflessa. Non si ritiene, a questo stato preliminare di analisi, di evidenziare alcun fenomeno particolare di perdita energetica (ponti termici o difetti evidenti di isolamento).</p>

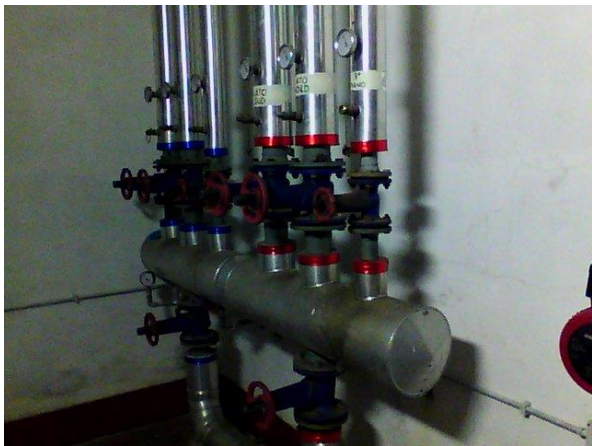
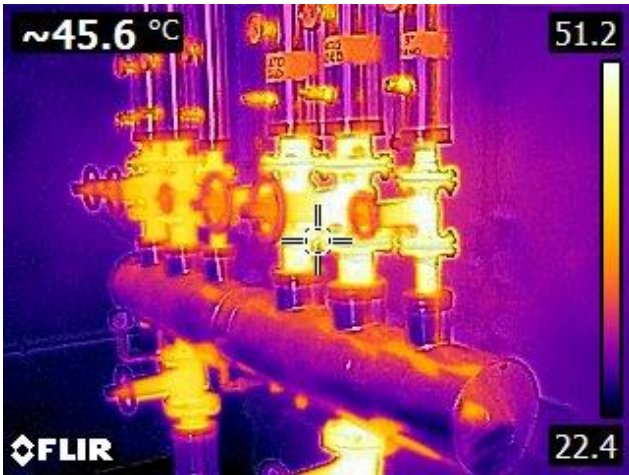
FOTO 3.1

FOTO 3.2	
ORIENTAMENTO:	NORD
DISTANZA OGGETTO:	3 m
DATA:	27/11/2017
ORA:	10:00
TEMPERATURA ESTERNA:	7°C
TEMPERATURA INTERNA:	20°C
UMIDITÀ ESTERNA:	80 %
NOTE E COMMENTI:	Le immagini termografiche in oggetto mostrano le temperature di alcune componenti dell'impianto

termico all'interno del locale caldaia. Si evidenzia che le uniche parti disperdenti in questo ambiente sono le pompe e le corrispondenti giunzioni flangiate che non sono coibentate mentre i collettori risultano correttamente coibentati.
