ALLEGATO C

REPORT TERMOGRAFICO

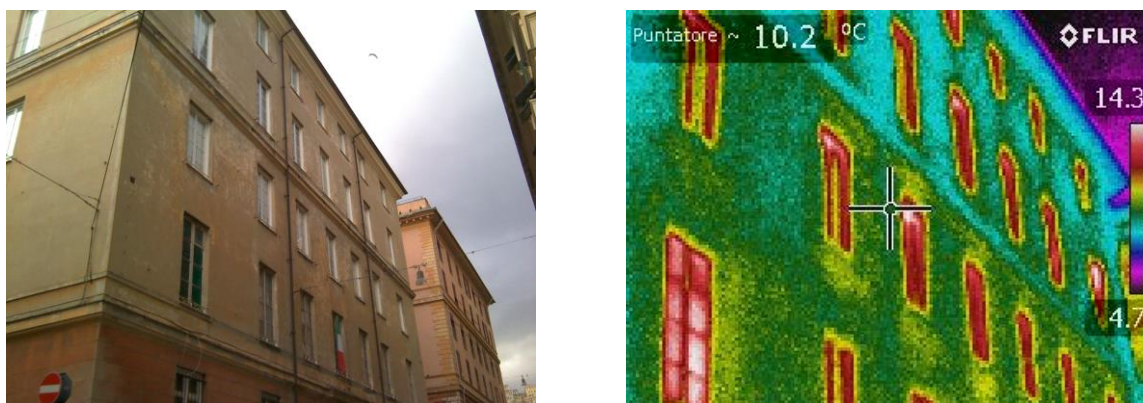
Figura.1 – Rilievo termografico del prospetto esterno – Via Vincenzo Ricci 6

- Come già anticipato non sono state rilevate particolari discontinuità nella struttura edilizia, con presenza di significativi ponti termici
- Sono state individuate delle differenze di temperatura in corrispondenza delle struttura marcapiano.

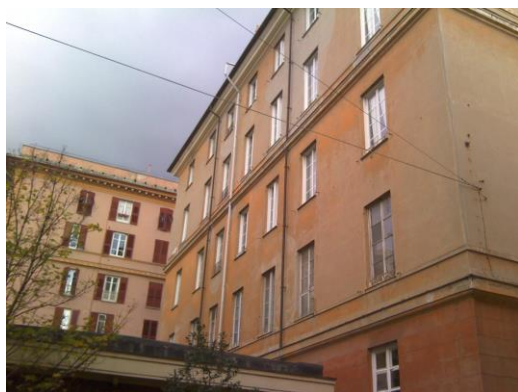
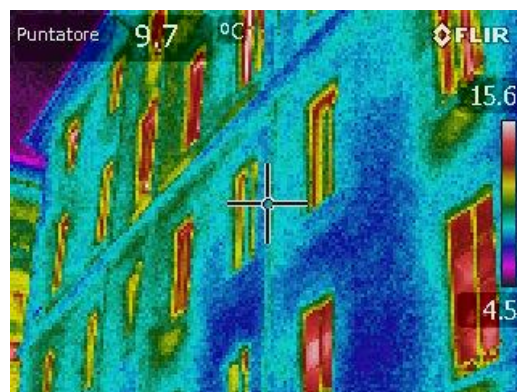
Figura 3 – Rilievo termografico dei serramenti esterni – Facciata posteriore – Via Tollot

- Gli infissi presentano un comportamento normale con presenza di ampio ponte termico perimetrale
- Il grado di isolamento offerto dagli infissi dotati di vetro singolo è insufficiente, è discreto invece il livello di isolamento offerto dagli infissi con telaio in alluminio e vetrocamera.
