# SCUOLA ELEMENTARE “DIECI DICEMBRE” E SCUOLA DELL’INFANZIA “FUMAGALLI”

E1646

Via Vincenzo Maculano, 14 - GENOVA

## ALLEGATO C - REPORT TERMOGRAFICO

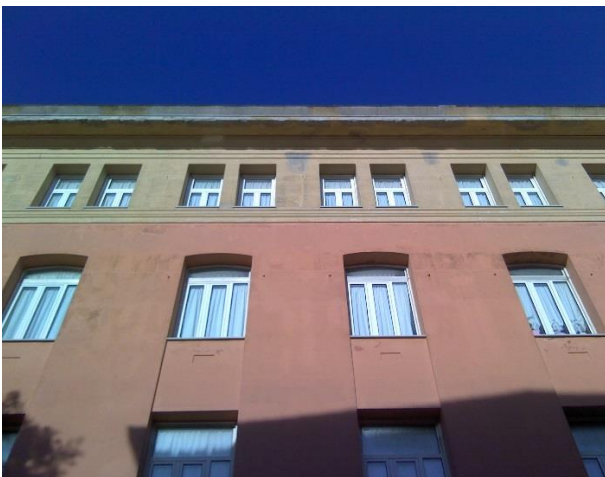
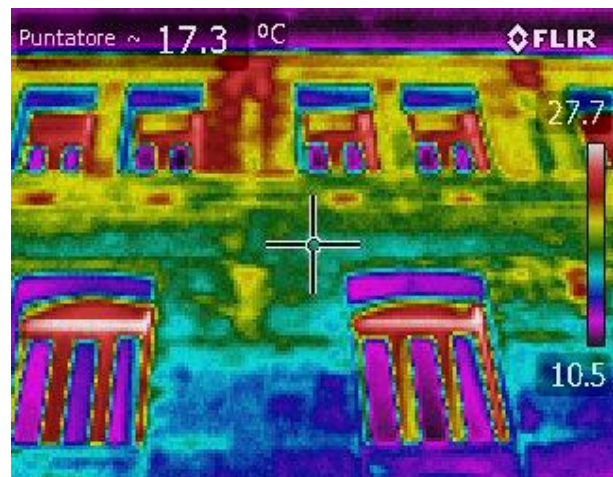
Figura 1: Prospetto principale sud-est

Figura 2: Termogramma

- La struttura opaca di facciata in generale risulta abbastanza omogenea con pochi ponti termici importanti, e solo lievemente tra i solai di piano.
- La facciata del piano terzo presenta temperature superficiali più alte rispetto ai piani inferiori, ma ciò è dovuto alla diretta esposizione al sole al momento dell'indagine termografica.
- Dalla prima termografia è possibile desumere la presenza delle colonne montanti di distribuzione dell'acqua di riscaldamento.

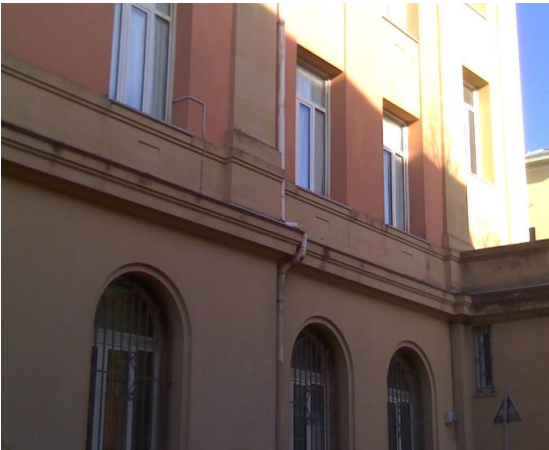
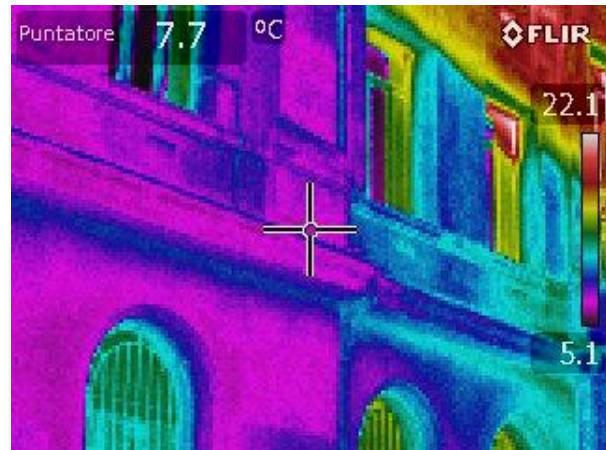
Figura 3: Prospetto principale PT e P1

Figura 4: Termogramma

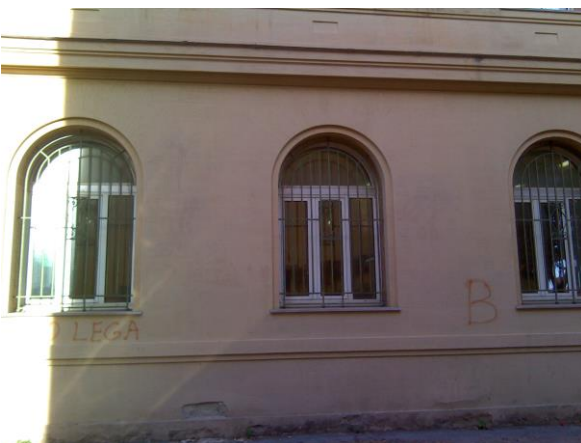
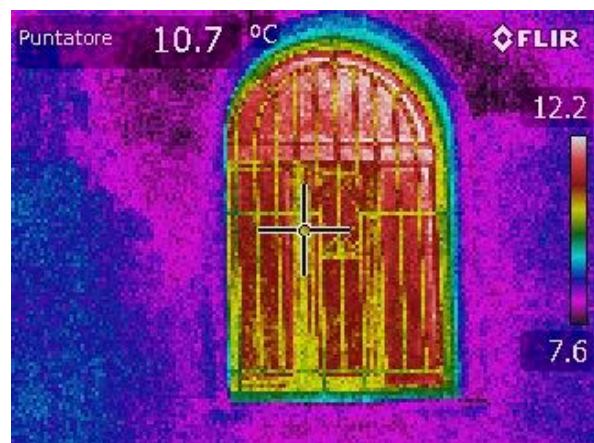
Figura 5: Parete nord-est

Figura 6: Termogramma

- I telai dei serramenti hanno dispersioni molto maggiori rispetto alla parete opaca
- La presenza di un ponte termico tra parete e serramento anche per la posizione a filo interno dell'infisso.
