Scuola Elementare "Ferrero" e Materna "Piaget" E1044

via Nino Cervetto 42, Genova

ALLEGATO C - RAPPORTO DI ANALISI TERMOGRAFICA
FONDO KYOTO - SCUOLA 3

RAPPORTO DI DIAGNOSI ENERGETICA
ALLEGATO C

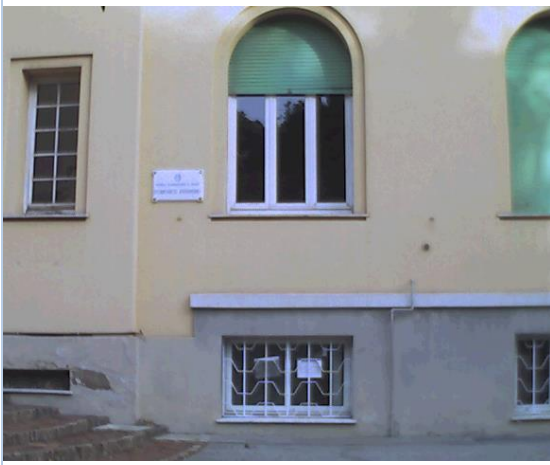
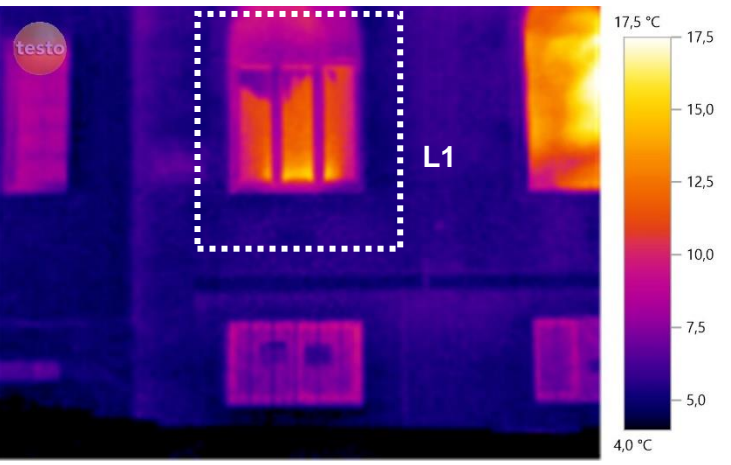
Fotografia 1

- L1: l'immagine mostra la differenza di temperatura tra la parete opaca dell'involucro ed il serramento; a causa delle diverse conducibilità dei materiali impiegati e della resistenza capacitiva degli stessi, si evidenziano diverse temperature superficiali: il serramento (caratterizzato da trasmittanza termica più elevata) presenta temperature molto più elevate della parete, con $\Delta T > 10^{\circ}\text{C}$;
 - L2: l'immagine mostra come l'involucro esterno del fabbricato sia, per la parte opaca, caratterizzato da una distribuzione omogenea della temperatura; i punti di discontinuità termica sono rappresentati dai soli serramenti che, per caratteristiche costruttive, presentano coefficienti conduttivi maggiori rispetto alla porzione di muratura.
-

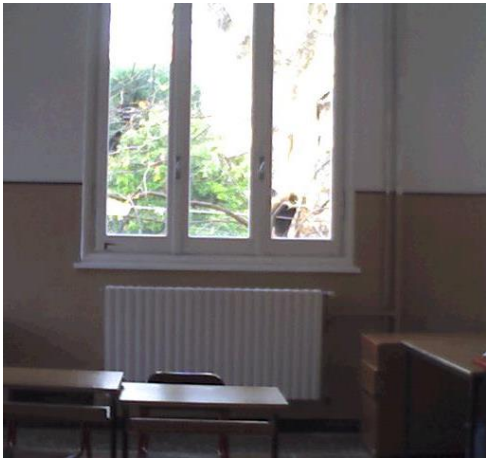
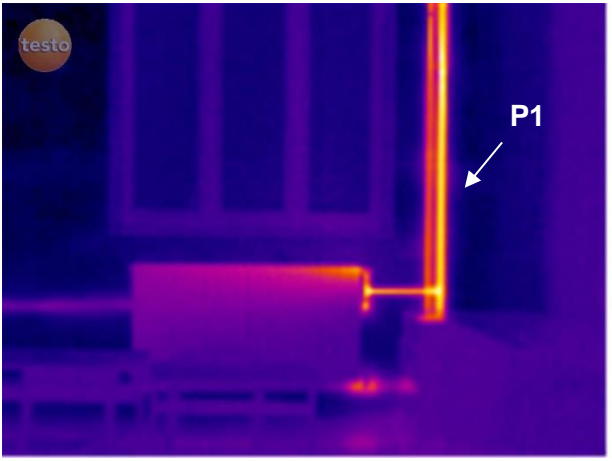
<p>Fotografia 1</p>

- P1: nell'immagine si può individuare una discontinuità termica lineare vi è infatti una porzione di parete a temperatura superiore, rispetto all'area circostante; questo è dovuto alla presenza delle tubazioni di alimentazione acqua calda ai terminalo ambiente;
 - L1: nell'immagine si può individuare una discontinuità tra la parete volta all'esterno, a temperatura inferiore, rispetto a quella adiacente rivolta verso locali riscaldati.
-
