ALLEGATO C – REPORT DI INDAGINE TERMOGRAFICA

PROVA SEMPLIFICATA DI AUDIT TERMOGRAFICO: EDIFICIO 270

Denominazione edificio: Scuola Elementare "Gioiosa"

Codice edificio: E.270

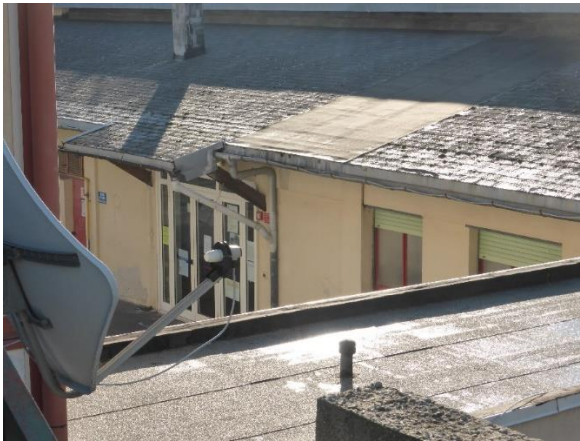
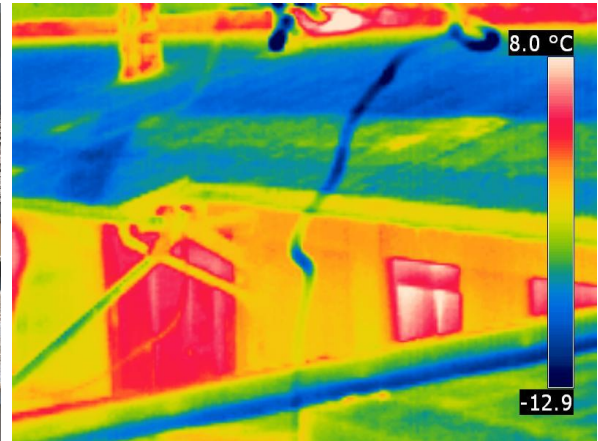
Immagine termografica 1: Parete esterna e copertura

Osservazioni: dalla termografia risultano evidenti le discontinuità strutturali dell'involucro opaco, si identificano infatti le parti verticali corrispondenti ai pilastri. Si notano anche delle discontinuità sul manto di copertura.

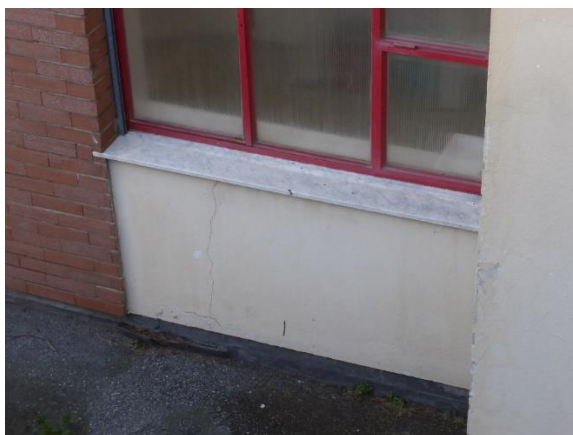
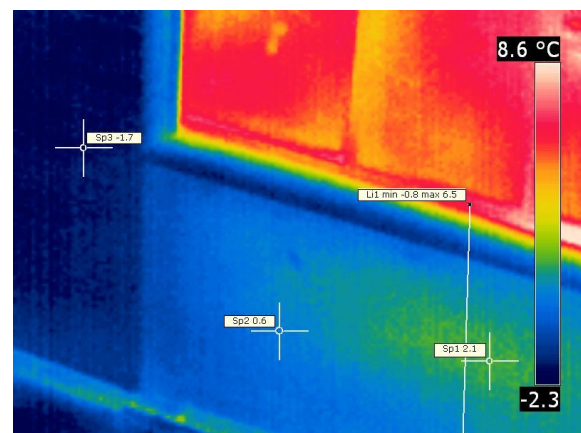
Immagine termografica 2: Parete esterna e serramento

Osservazioni: dalla termografia risultano evidenti le discontinuità strutturali dell'involucro opaco. In particolare sono riscontrabili importanti differenze soprattutto in corrispondenza del sottofinestra in cui si segnala una differenza di temperatura di 8°C dal punto più caldo al punto più freddo (vedi fig.1). Il ponte termico finestra-davanzale presenta circa 5°C di temperatura superficiale

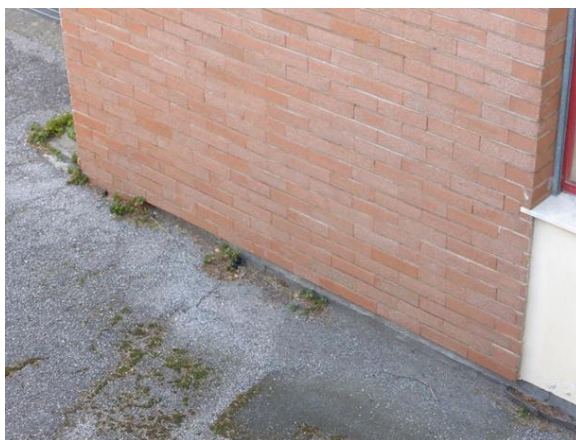
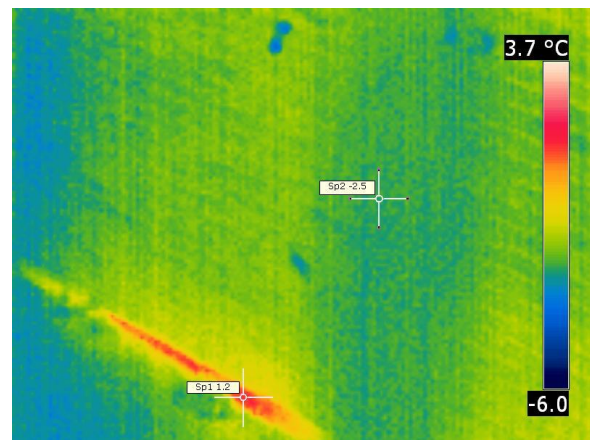
Immagine termografica 3: Parete esterna e attacco a terra

Osservazioni: La temperatura superficiale media è di circa due gradi sotto lo zero con un massimo di circa 4 °C in corrispondenza del ponte termico di attacco a terra. La termografia è stata realizzata senza radiazione solare diretta.

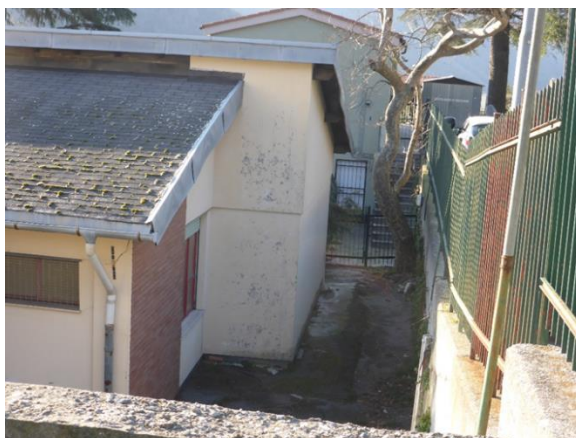
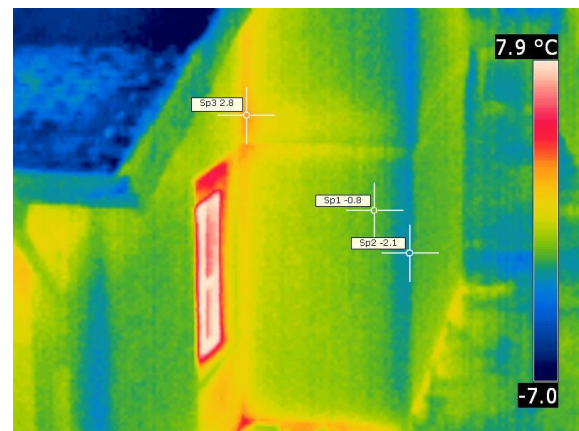
Immagine termografica 4: Parete esterna e attacco a terra

Osservazioni: Anche in questo caso la termografia è stata realizzata senza l'esposizione alla radiazione solare. Sono evidenti i punti più freddi che corrispondono agli spigoli vivi, mentre le aree più calde si riscontrano nei classici ponti termici di attacco a terra e negli angoli caldi in cui le temperature raggiunte sono di circa 3°C (maggiore di quella rilevata in loco), quelle massime riscontrate sono invece in corrispondenza dei serramenti.
