SCUOLA ELEMENTARE "L. CICALA"

E175

ALLEGATO C – REPORT DI INDAGINE TERMOGRAFICA
FONDO KYOTO - SCUOLA 3

03/2018

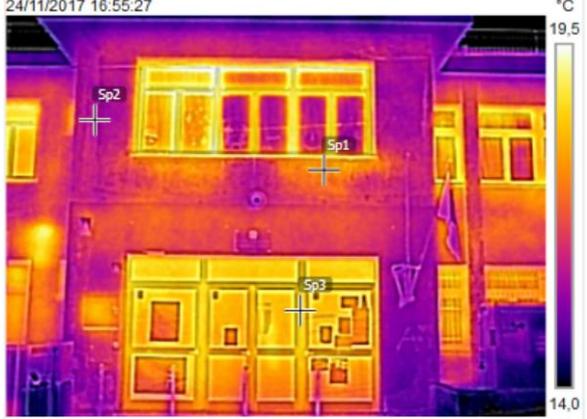
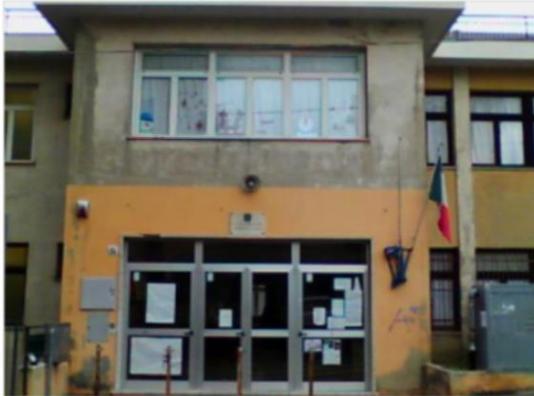
Sp1	17,1 °C	Sp2	15,9 °C	Sp3	18,1 °C
Sp1	17,1 °C							
Sp2	15,9 °C							
Sp3	18,1 °C							
<p>PIANI</p>	<p>Piano prima</p>							
<p>DESCRIZIONE</p>	<p>Lo scatto mette in evidenza dispersioni localizzate nei sottofinestra, in corrispondenza dei solai interpiano e dai serramenti.</p>

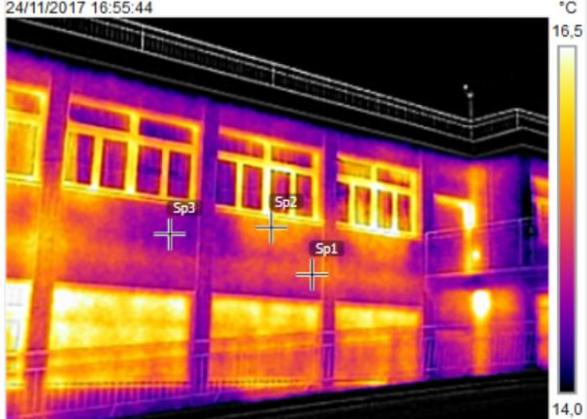
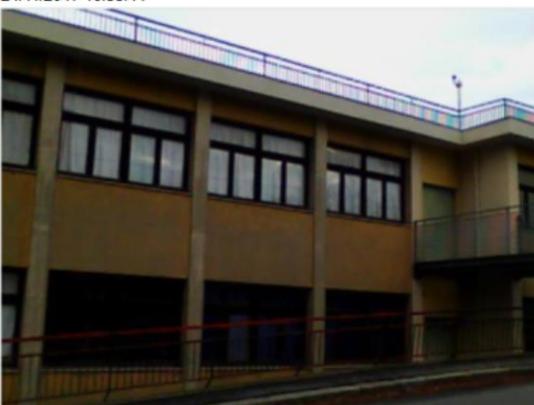
DESCRIZIONE	Lo scatto mette in evidenza dispersioni localizzate nei sottofinestra ed in corrispondenza dei solai interpiano.
--------------------	--

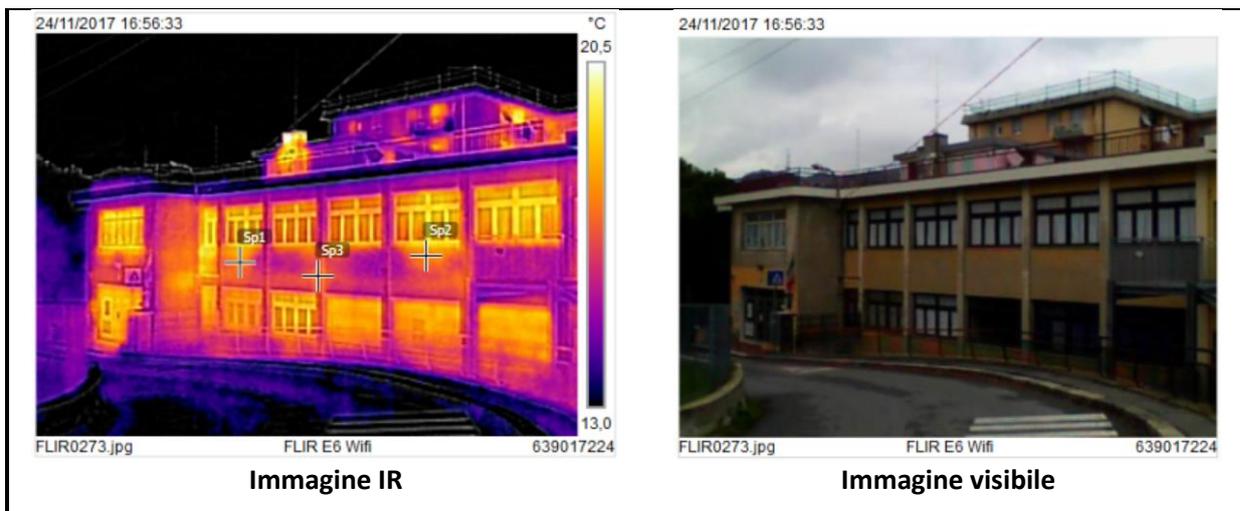
Sp1	15,2 °C	Sp2	15,3 °C	Sp3	15,2 °C
Sp1	15,2 °C							
Sp2	15,3 °C							
Sp3	15,2 °C							
PIANI	Piano primo							
DESCRIZIONE	Lo scatto in questo caso mostra le dispersioni dovute alla presenza dei terminali di emissione sul lato interno della muratura.

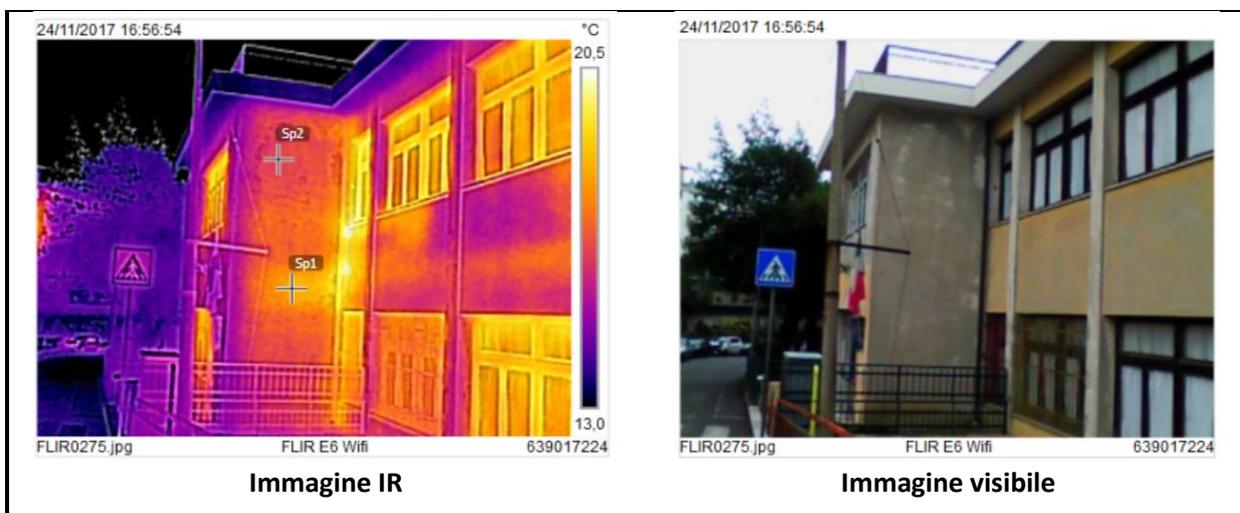
ORIENTAMENTO	Nord	<table border="1"> <tr> <td>Sp1</td> <td>16,3 °C</td> </tr> <tr> <td>Sp2</td> <td>15,4 °C</td> </tr> </table>	Sp1	16,3 °C	Sp2	15,4 °C
Sp1	16,3 °C					
Sp2	15,4 °C					
PIANI	Piano primo					
DESCRIZIONE	Lo scatto in questo caso mostra le dispersioni in corrispondenza del solaio interpiano e del ponte termico geometrico tra pareti verticali.

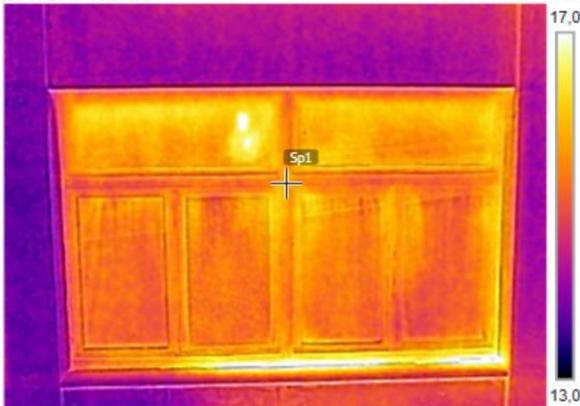
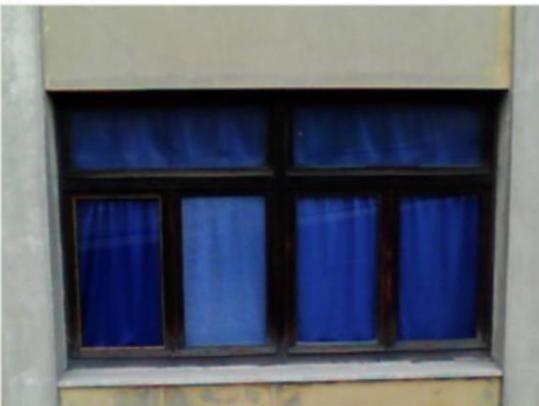
<p>24/11/2017 16:57:01 FLIR0277.jpg FLIR E6 Wifi 639017224</p>		
Immagine IR		Immagine visibile	
ORIENTAMENTO	Ovest	Sp1	15,8 °C
PIANI	Piano primo		
DESCRIZIONE	Lo scatto in questo caso mostra le dispersioni dal telaio del serramento originale in legno.

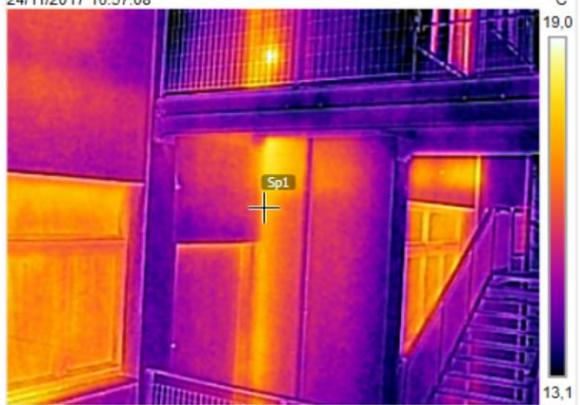
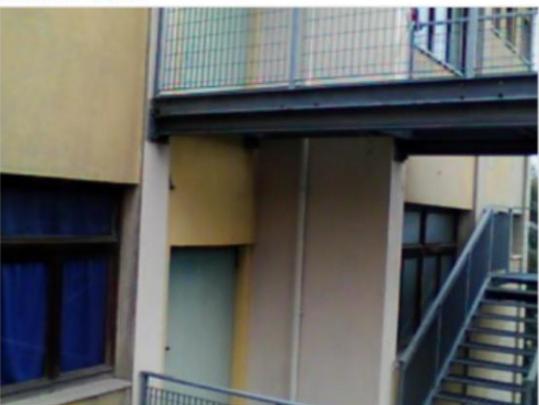
<p>24/11/2017 16:57:08 FLIR0281.jpg FLIR E6 Wifi 639017224</p>		
Immagine IR		Immagine visibile	
ORIENTAMENTO	Ovest	Sp1	15,9 °C
PIANI	Piano ammezzato		
DESCRIZIONE	Lo scatto in questo caso mostra le dispersioni localizzate sul ponte termico geometrico in corrispondenza dell'intersezione tra pareti verticali.

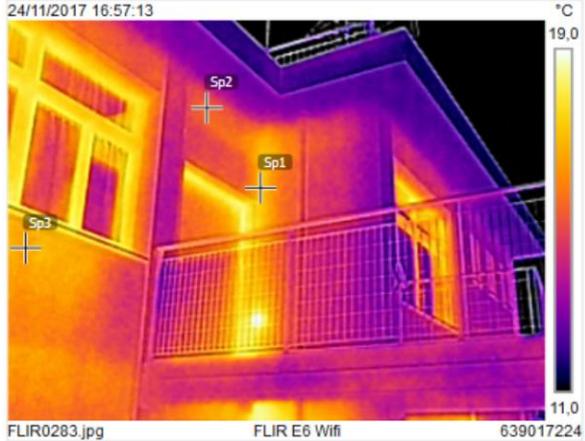
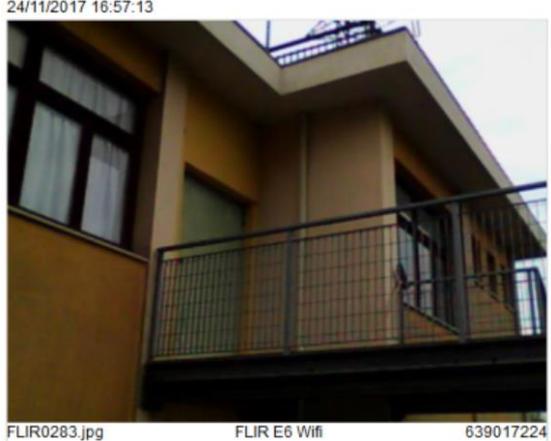
<p>24/11/2017 16:57:13 FLIR0283.jpg FLIR E6 Wifi 639017224</p> <p>Immagine visibile</p>	
ORIENTAMENTO	Ovest	Sp1	15,3 °C
		Sp2	14,3 °C
		Sp3	15,1 °C
PIANI	Piano secondo		
DESCRIZIONE	Lo scatto in questo caso mostra le dispersioni localizzate sul ponte termico geometrico in corrispondenza dell'intersezione tra pareti verticali

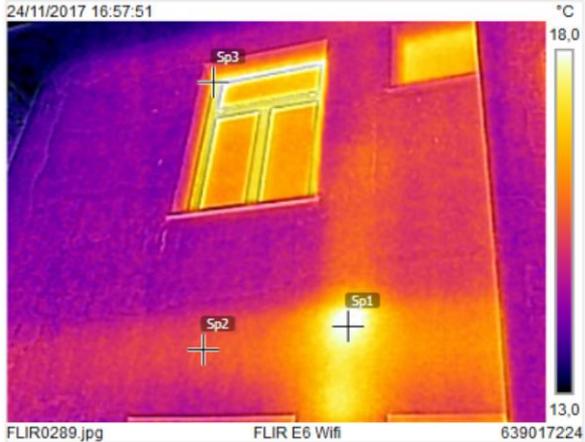
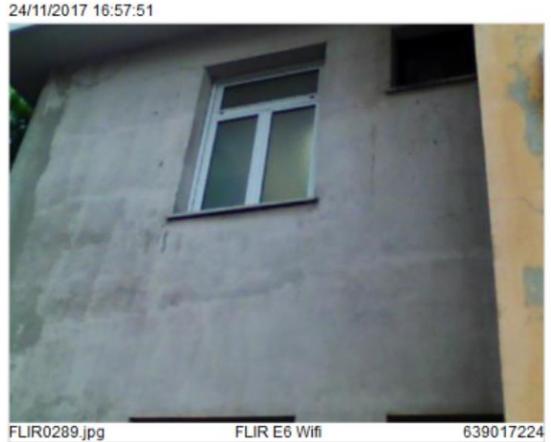
<p>24/11/2017 16:57:51 FLIR0289.jpg FLIR E6 Wifi 639017224</p> <p>Immagine visibile</p>	
ORIENTAMENTO	Nord-Est	Sp1	18,2 °C
		Sp2	15,2 °C
		Sp3	16,5 °C
PIANI	Piano primo e secondo		
DESCRIZIONE	Lo scatto in questo caso mostra le dispersioni del solaio e del pilastro e della loro intersezione.
