## ALLEGATO C – REPORT DI INDAGINE TERMOGRAFICA

### PROVA SEMPLIFICATA DI AUDIT TERMOGRAFICO: EDIFICIO 54

Denominazione edificio: Scuola Elementare “Manfredi” E Scuola Materna Statale “Via Somma”

Codice edificio: E.54

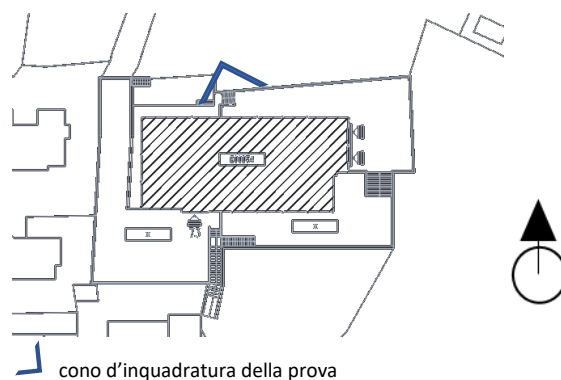
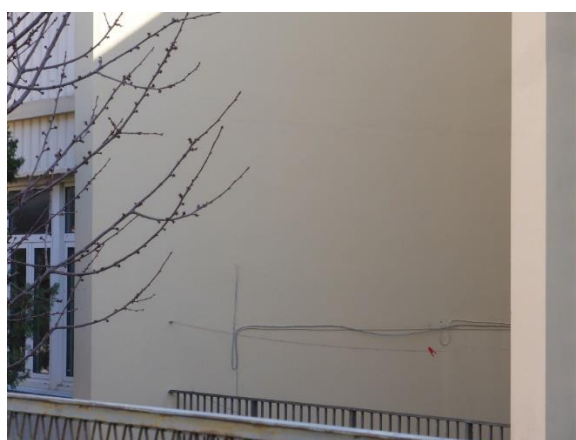
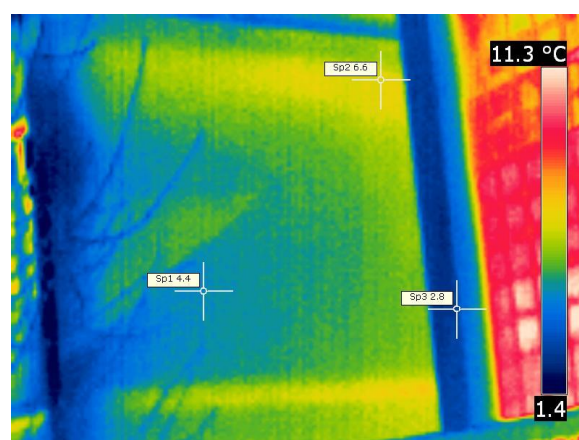
## Immagine termografica 1: Parete esterna

**Osservazioni:** dalla termografia risultano evidenti i ponti termici parete-solaio, parete-pilastro e parete-infisso (Vetrocemento). Quest'ultimo ha una temperatura di circa 10 °C rispetto una temperatura di pilastro di circa 3 °C. La superficie della parete tra gli interpiani presenta una variazione di temperatura regolare e che tende a diminuire in corrispondenza delle aree più fredde quali per esempio gli spigoli vivi della struttura.

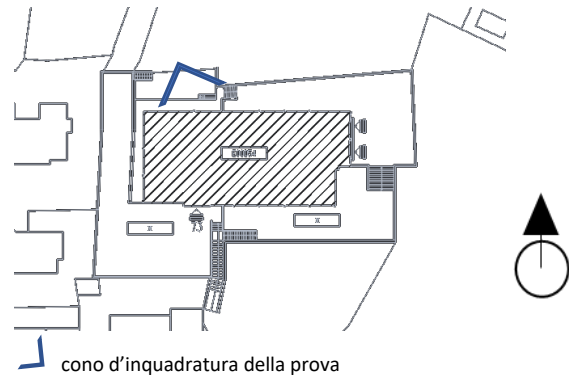
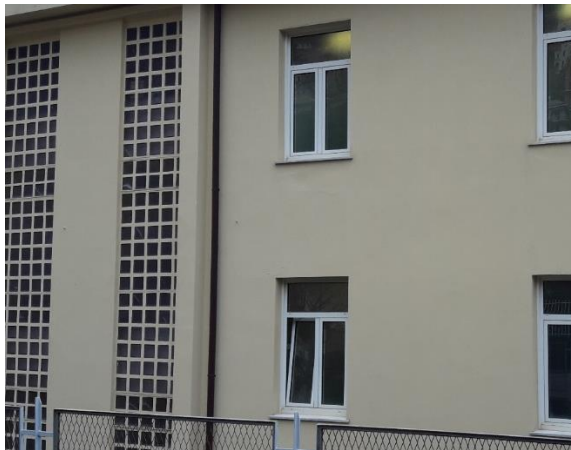
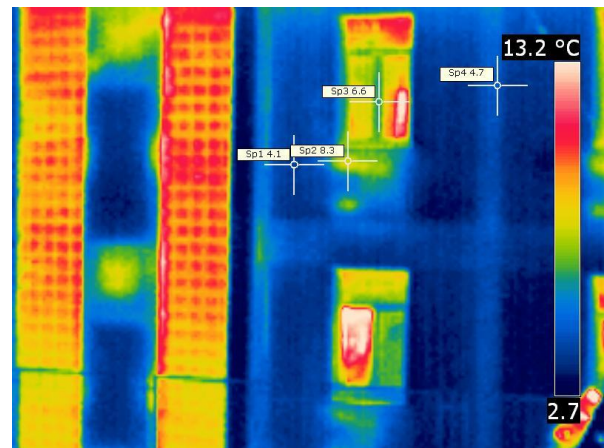
## Immagine termografica 2: Parete tipo esterna con serramenti

**Osservazioni:** dalla termografia sono evidenti le dispersioni dei termosifoni sia in corrispondenza del sottofinestra che nei pianerottoli interpiano del vano scala (la temperatura in queste aree è di poco superiore agli 8°C). Il telaio strutturale in azzurro chiaro è alla temperatura di 4,7°C rispetto ai 4 °C medi della muratura di tamponamento. Anche in questa vista risalta l'area in vetrocemento del vano scale.

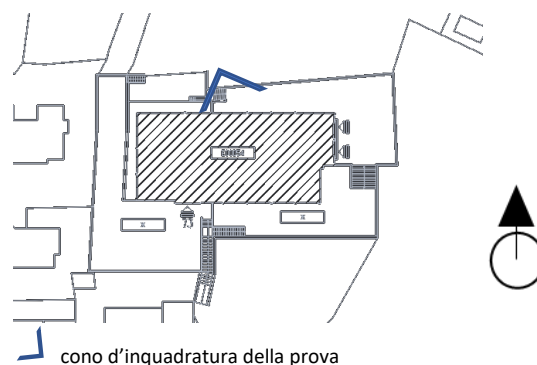
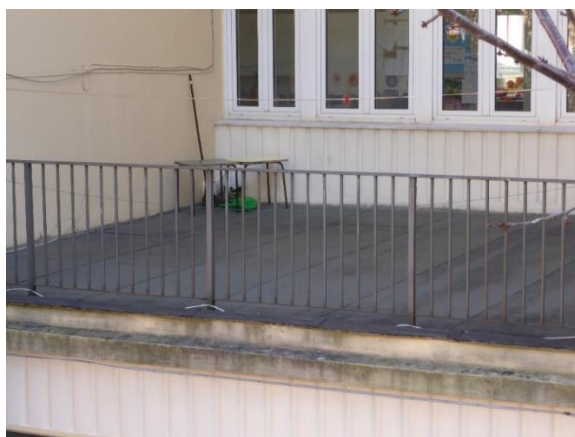
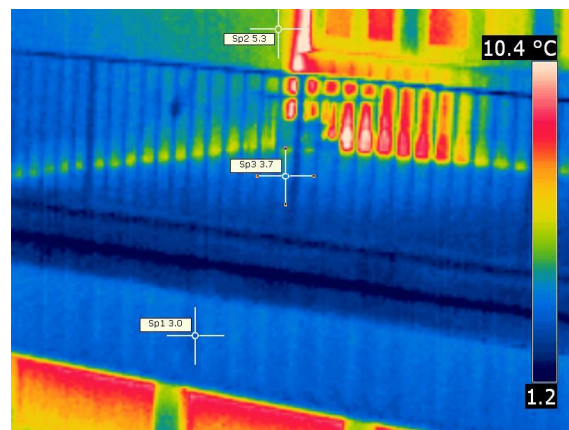
### Immagine termografica R 3: Parete esterna con serramenti e terrazzo

**Osservazioni:** sono ben visibili le dispersioni dei termosifoni in corrispondenza del sottofinestra. Le aree più fredde sono circa a 3 °C ed è evidente il ponte termico tra la copertura/terrazzo e la parete verticale.

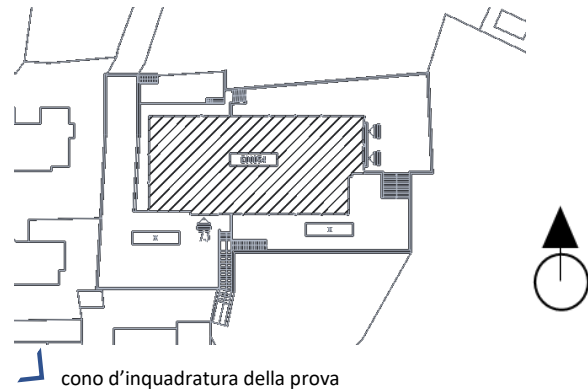
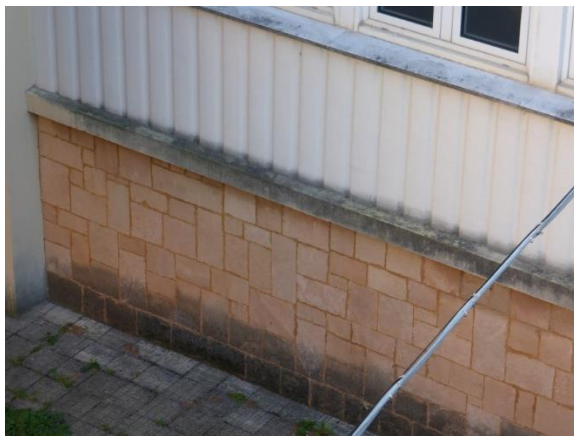
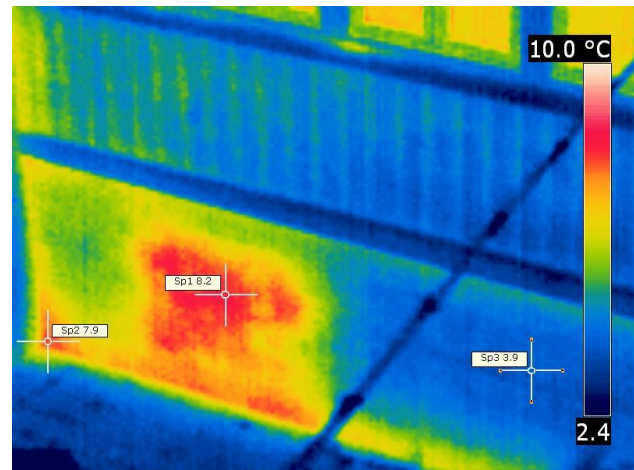
#### Immagine termografica 4: Parete esterna e attacco a terra

**Osservazioni:** anche in questo sottofinestra si riscontra la presenza del radiatore (temperatura superficiale di 8,2 °C). Ci sono anche altre alterazioni di temperatura sull'attacco a terra dovute probabilmente alla presenza della distribuzione dell'impianto di riscaldamento ed amplificato dalla presenza di umidità di risalita.
