Elementare Materna "Burlando" Media "Bertani Ruffini"
E 758

Via Antonio Burlando 48

ALLEGATO C – REPORT DI INDAGINE TERMOGRAFICA
RAPPORTO DI DIAGNOSI ENERGETICA
FONDO KYOTO - SCUOLA 3

Report di Indagine Termografica

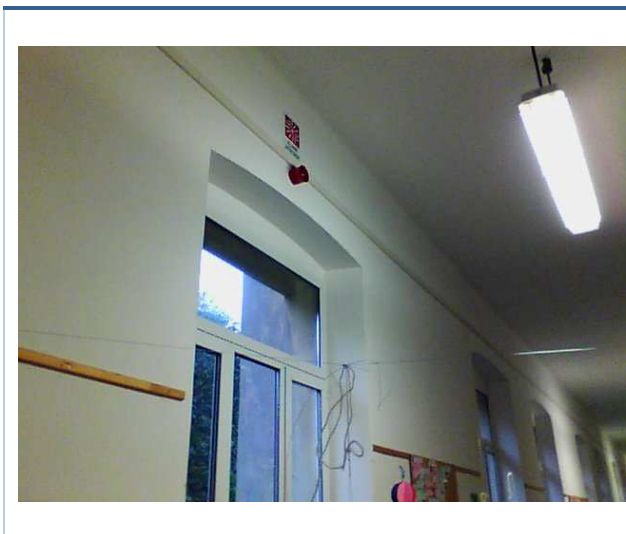
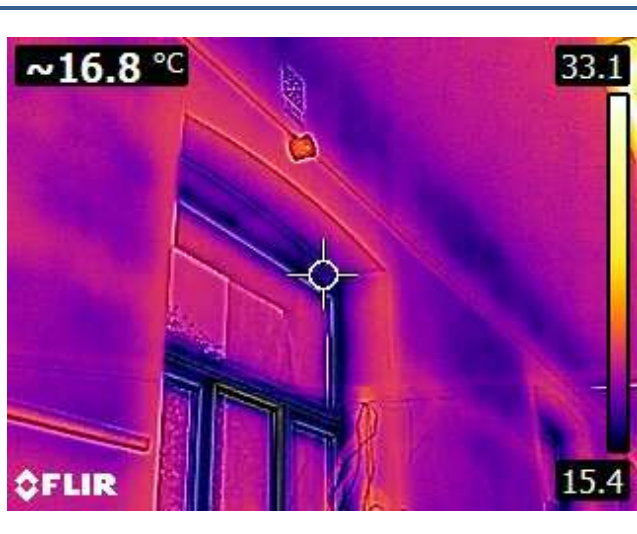
FOTO 1.1

Le immagini termografiche in oggetto mostrano a livello generale la mappatura termica delle pareti perimetrali. La presenza di materiali omogenei rende il comportamento della parete abbastanza uniforme. Non si ritiene, a questo stato preliminare di analisi, di evidenziare alcun fenomeno particolare di perdita energetica (ponti termici o difetti evidenti di isolamento).

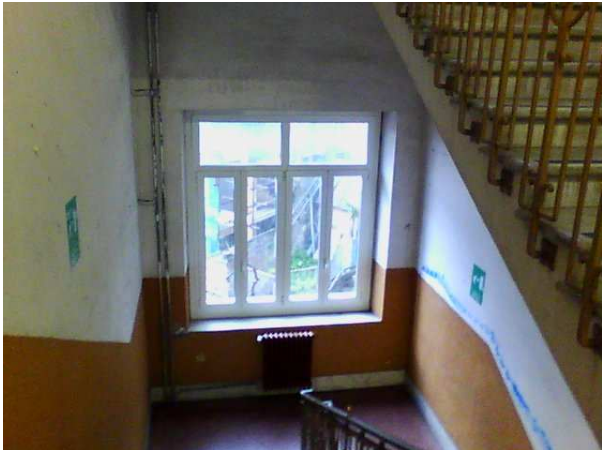
FOTO 2.1

FOTO 2.2	
ORIENTAMENTO:	NORD
DISTANZA OGGETTO:	3m
DATA:	28/11/2017
ORA:	13:00
TEMPERATURA ESTERNA:	7°C
TEMPERATURA INTERNA:	20°C
UMIDITÀ ESTERNA:	80 %
NOTE E COMMENTI:	Le immagini termografiche in oggetto mostrano i comportamenti termici dei diversi tipi di infissi. La presenza di materiali diversi e diversa tipologia giustificano alcune differenze di temperatura apparenti in realtà dovute a fattori di emissività diversi

<p>ed a parziali fenomeni di temperatura riflessa. A questo stato preliminare di analisi si ritiene di dover sottolineare un probabile fenomeno di perdita energetica dovuto ad uno scarso isolamento degli infissi.</p>
--	--
