# SCUOLA ELEMENTARE MATERNA STATALE E MEDIA "GARIBALDI"

E1517

VIA BOLOGNA 6/A, 16127, GENOVA (GE)

ALLEGATO C – REPORT DI INDAGINE TERMOGRAFICA  
FONDO KYOTO - SCUOLA 3

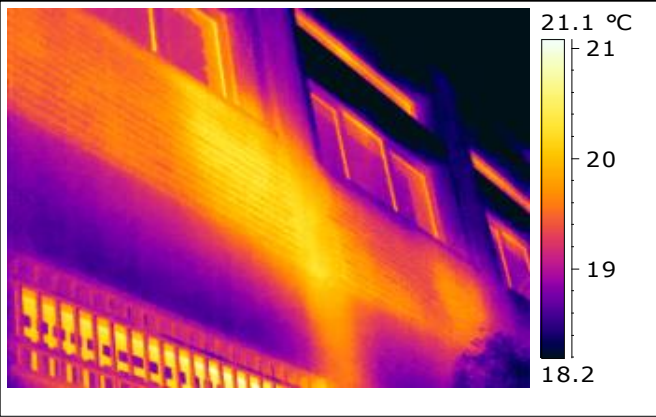
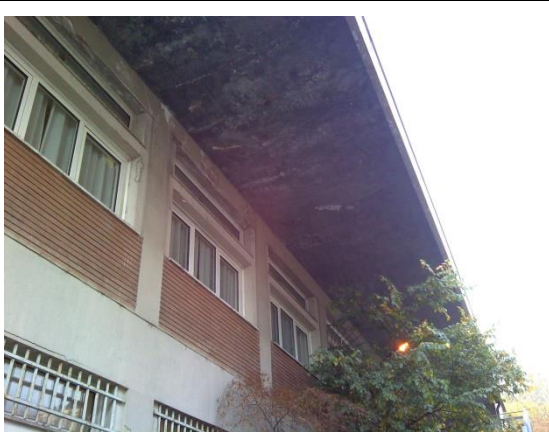
<p><b>Immagine IR</b> <span style="margin-left: 200px;"><b>Immagine visibile</b></span></p>	
<p><b>ORIENTAMENTO</b></p>	<p>Est</p>
<p><b>PIANI</b></p>	<p>Piani terra e primo</p>
<p><b>DESCRIZIONE</b></p>	<p>Il termogramma mostra la presenza di un ponte termico lineare verticale imputabile alla presenza di un pilastro. In questo caso la ripresa nel campo dell’infrarosso non solo permette di individuare una criticità, ma consente anche di apprendere informazioni utili relative alla tipologia edilizia: si deduce infatti che si tratti di una struttura portante in travi e pilastri, con tamponatura in mattoni di laterizio.</p>

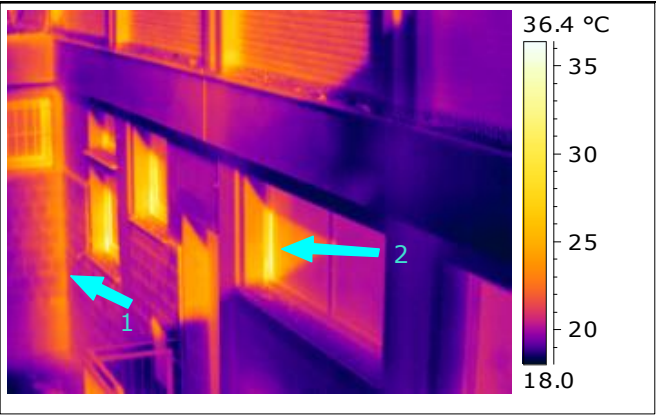
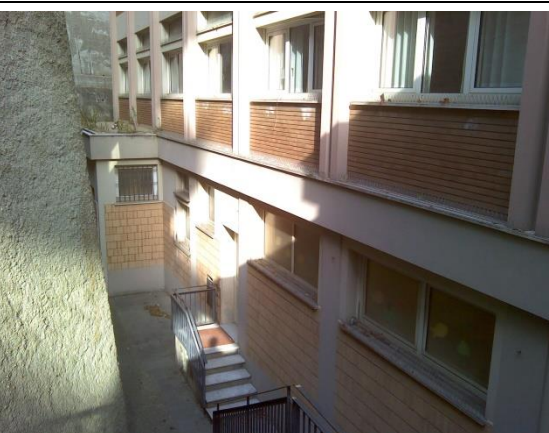
<p><b>Immagine IR</b> <span style="margin-left: 200px;"><b>Immagine visibile</b></span></p>	
<p><b>ORIENTAMENTO</b></p>	<p>Ovest</p>
<p><b>PIANI</b></p>	<p>Piano primo</p>
<p><b>DESCRIZIONE</b></p>	<p>Evidenza di ponte termico lineare verticale in posizione d’angolo (1) e di dispersione attraverso il telaio di un serramento (2).</p>

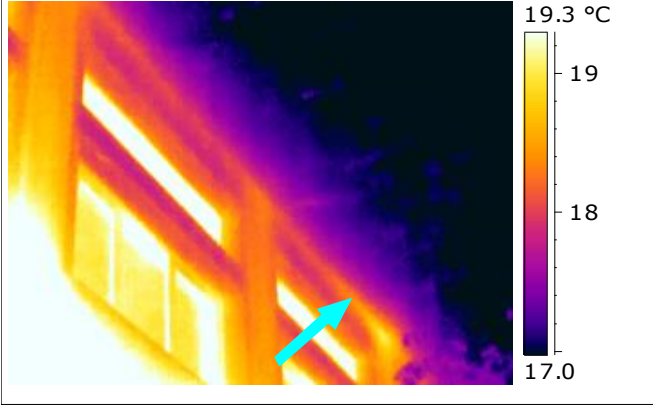
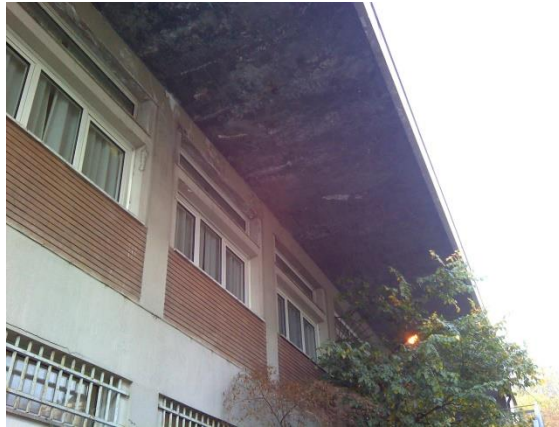
<b>Immagine IR</b>	<b>Immagine visibile</b>
<b>ORIENTAMENTO</b>	Ovest
<b>PIANI</b>	Piano primo
<b>DESCRIZIONE</b>	Evidenza di ponte termico orizzontale in corrispondenza dell'intersezione della muratura con la soletta a sbalzo del piano secondo.
<b>DESCRIZIONE</b>	Particolare della dispersione dovuta alla presenza di un radiatore sul lato interno.
