Elementare "MONTESIGNANO"

Via Terpi 50

ALLEGATO C – REPORT DI INDAGINE TERMOGRAFICA
RAPPORTO DI DIAGNOSI ENERGETICA
FONDO KYOTO - SCUOLA 3

COMUNE DI GENOVA

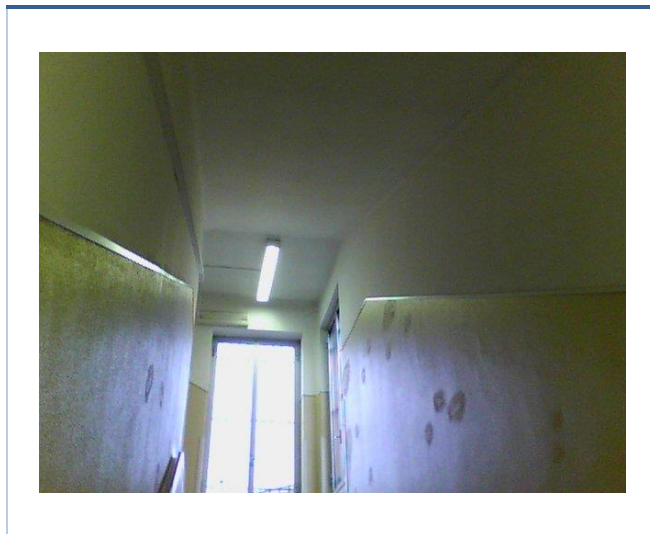
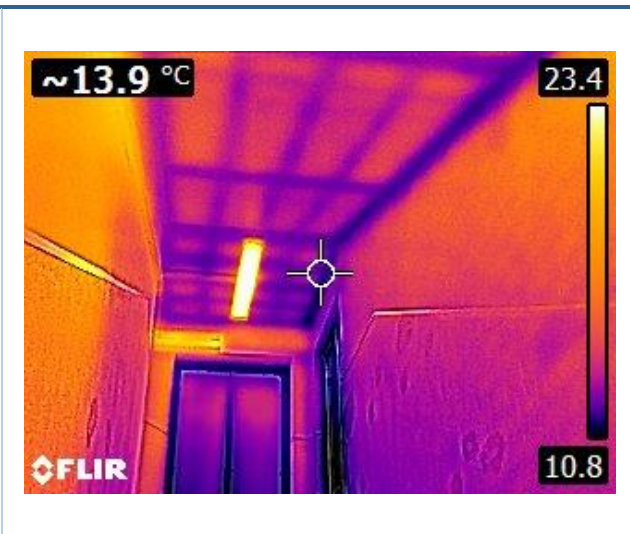
FOTO 1.1

| N° indagine | Soggetto |
|---|--|
| 1 (blu) | Foto 1.1 – Parete cortile piano terra Foto 1.2 – Parete esterna piano terra |

Le immagini termografiche in oggetto mostrano a livello generale la mappatura termica delle pareti perimetrali. La presenza di materiali omogenei rende il comportamento della parete abbastanza uniforme. Non si ritiene, a questo stato preliminare di analisi, di evidenziare alcun fenomeno particolare di perdita energetica (ponti termici o difetti evidenti di isolamento).

Per quanto riguarda il soffitto la presenza di materiali diversi rende il comportamento poco uniforme.

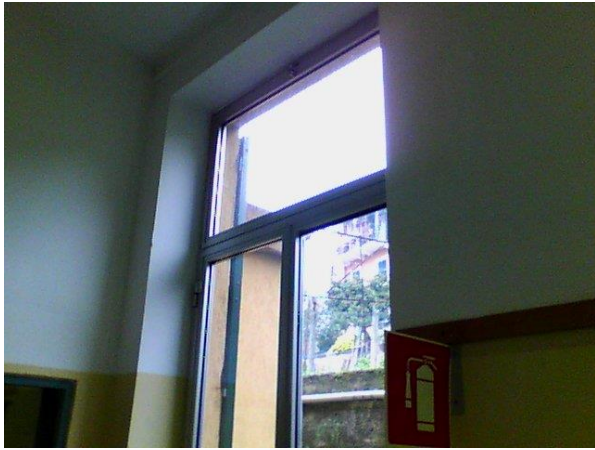
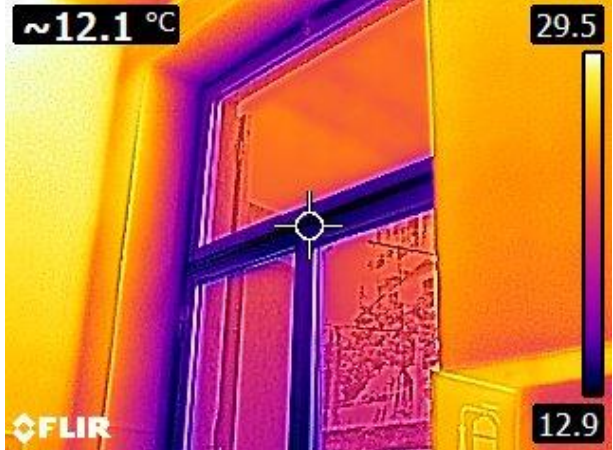
| INDAGINE N°2: COMPONENTI TRASPARENTI | |
|--|---|
| FOTO 2.1 | |

| N° indagine | Soggetto |
|---|--|
| 2 (rosso) | Foto 2.1 – Infissi vista esterna cortile piano terra Foto 2.2 - Infissi vista esterna piano terra |

| INDAGINE N°2: COMPONENTI TRASPARENTI | |
|--|---|
| NOTE E COMMENTI: | Le immagini termografiche in oggetto mostrano i comportamenti termici dei diversi tipi di infissi. La presenza di materiali diversi e diversa tipologia giustificano alcune differenze di temperatura |

| | <p>apparenti in realtà dovute a fattori di emissività diversi ed a parziali fenomeni di temperatura riflessa. A questo stato preliminare di analisi si ritiene di dover sottolineare un probabile fenomeno di perdita energetica dovuto ad uno scarso isolamento degli infissi.</p> |

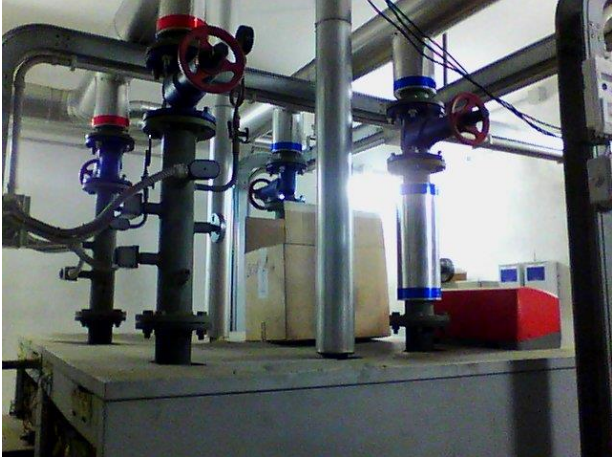
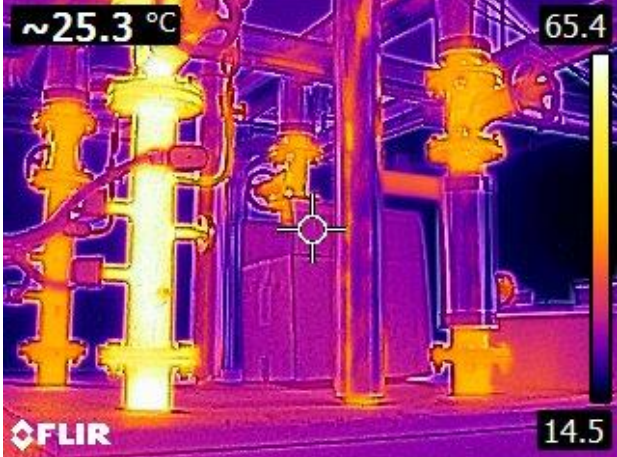
| INDAGINE N°3: IMPIANTO TERMICO | |
|---|--|
| FOTO 3.1 | |

| N° indagine | Soggetto |
|---|--|
| 3 (verde) | Foto 3.1 – Tubi di uscita dalla caldaia Foto 3.2 – Pompa gemellare |

Le immagini termografiche in oggetto mostrano le temperature di alcune componenti dell'impianto termico all'interno del locale caldaia. Si evidenzia che le uniche parti disperdenti in questo ambiente sono le pompe e le corrispondenti giunzioni flangiate che non sono coibentate mentre i collettori risultano correttamente coibentati.
