ALLEGATO C – REPORT DI INDAGINE TERMOGRAFICA

PROVA SEMPLIFICATA DI AUDIT TERMOGRAFICO: EDIFICIO 48

Denominazione edificio: Scuola Elementare “Palli” e scuola media “Quarto (ex Strozzi)

Codice edificio: E.48

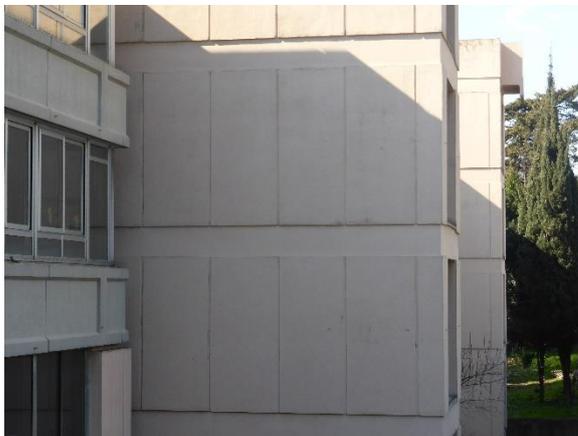
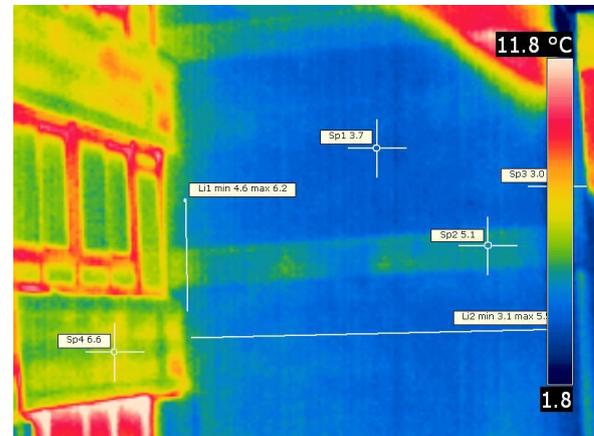
Immagine termografica 1: Parete esterna

Osservazioni: dalla termografia risultano evidenti le discontinuità strutturali dell'involucro opaco, si identificano infatti discontinuità termiche orizzontali che corrispondono alla trave del solaio interpiano. Nel complesso la superficie più fredda è mediamente a 3,5 °C. Le superfici dei telai dei serramenti sono quelle ad una temperatura maggiore (circa 9 °C).

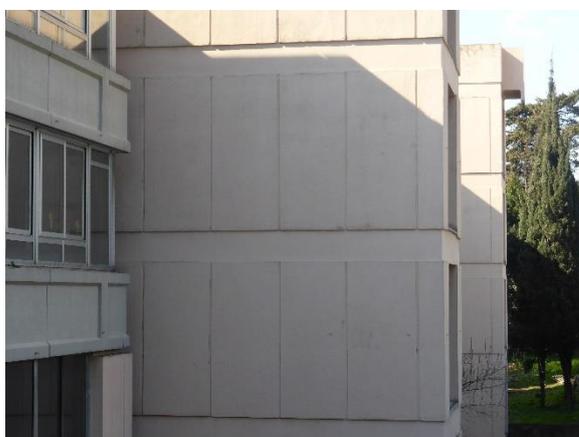
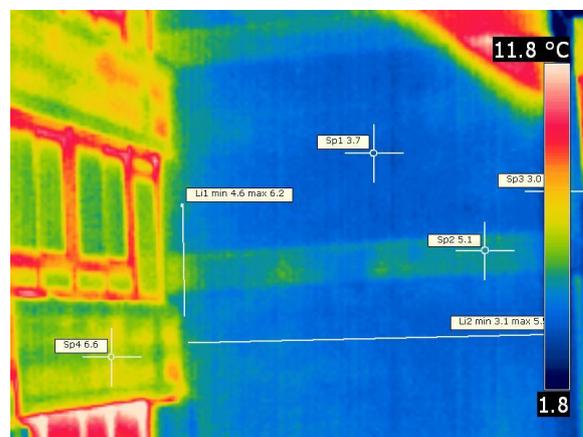
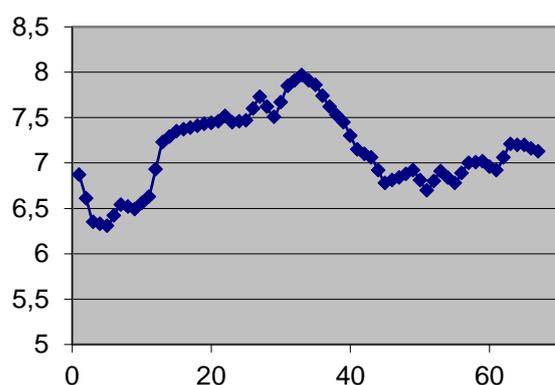
Immagine termografica 1: Parete esterna

Figura 1 Andamento delle temperature nel solaio

Osservazioni: dalla termografia risultano evidenti le discontinuità strutturali dell'involucro opaco, si identificano infatti discontinuità termiche orizzontali che corrispondono alla trave del solaio interpiano. Nel complesso la superficie più fredda è mediamente a 3,5 °C. Le superfici dei telai dei serramenti sono quelle ad una temperatura maggiore (circa 9 °C).

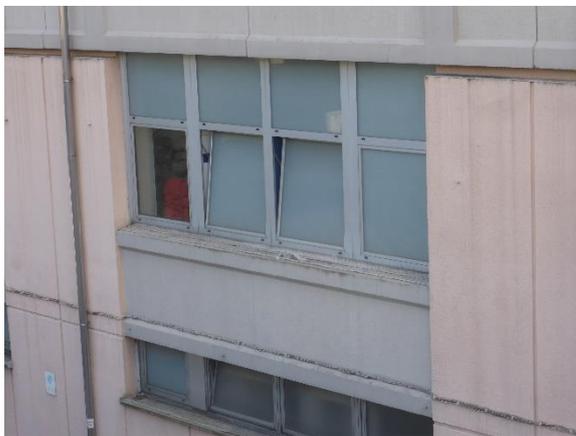
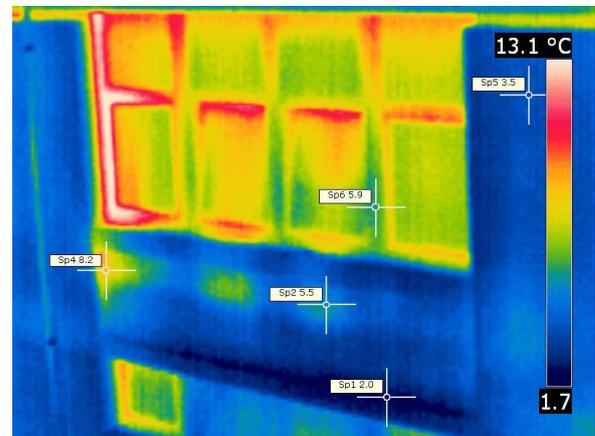
Immagine termografica 2: Parete esterna e serramenti

Osservazioni: in questa termografia si evidenziano discontinuità termiche in corrispondenza del sottofinestra. Tali aree risultano essere più calde, ma solo localmente e non in modo diffuso così come accade tipicamente in quelli in cui è presente un radiatore.

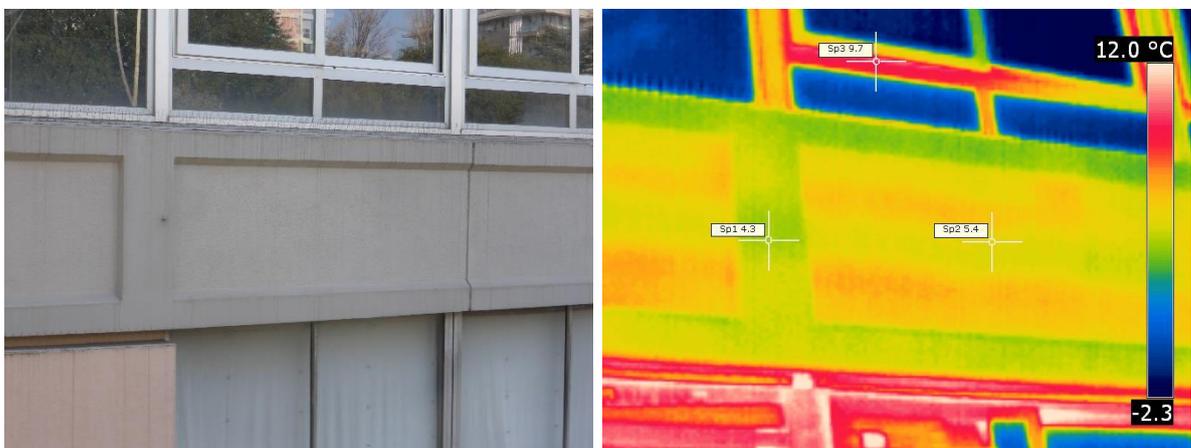
Immagine termografica 2: Parete esterna sottofinestra

Osservazioni: in questa termografia visualizzano i serramenti a nastro dell'ultimo piano. Risaltano le discrepanze termiche del modulo architettonico opaco del sottofinestra con lieve variazioni termiche, non sembrano evidenti alterazioni termiche dovute a radiatori.

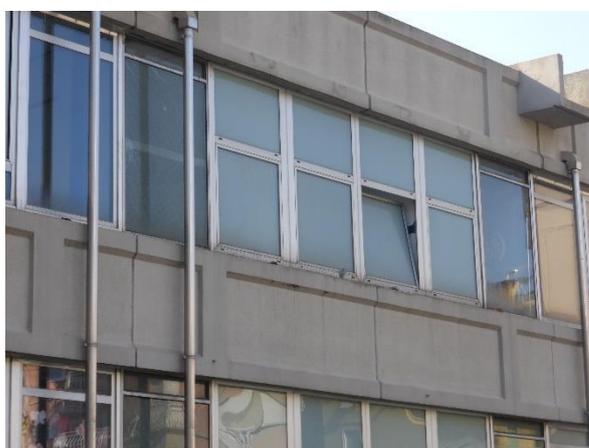
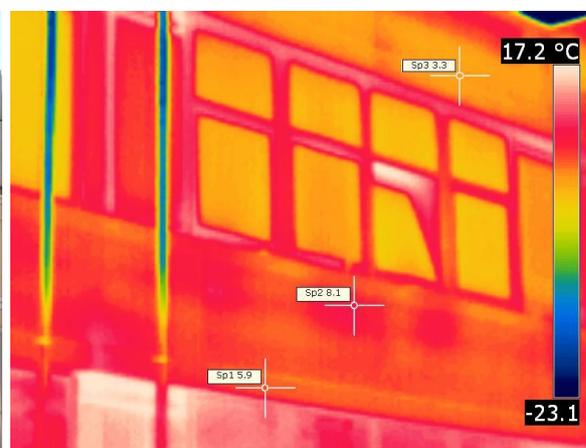
Immagine termografica 3: Parete esterna sottofinestra

Osservazioni: nella presente scheda si notano come i serramenti, per il loro materiale costruttivo, tendono a disperdere molto il calore mantenendosi a temperature maggiori di 9 °C. Nel sottofinestra si identificano anche qui aree più calde ma non omogenee. Le aree fredde verticali non corrispondono ad alcun involucro.
