Scuola Elementare "Pino Soprano"

E 303

ALLEGATO C – REPORT DI INDAGINE TERMOGRAFICA
RAPPORTO DI DIAGNOSI ENERGETICA
FONDO KYOTO - SCUOLA 3

COMUNE DI GENOVA
STRUTTURA DI STAFF - ENERGY MANAGER

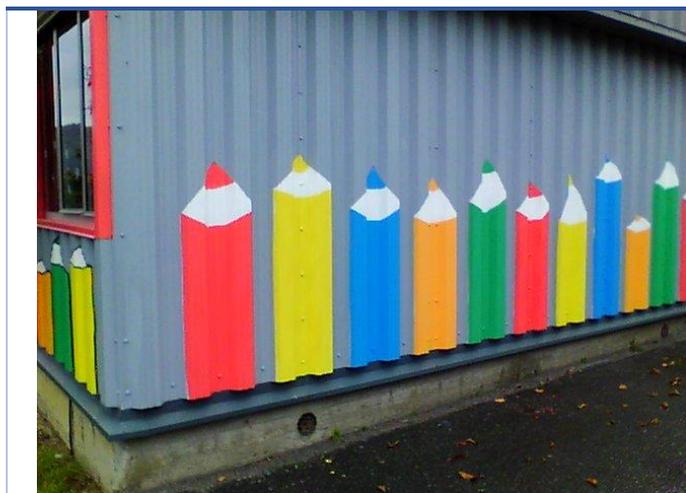
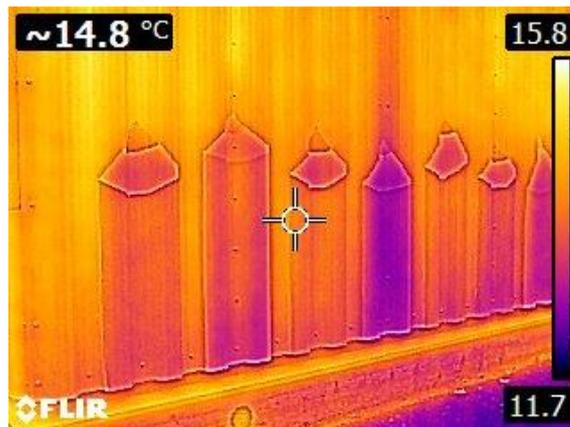
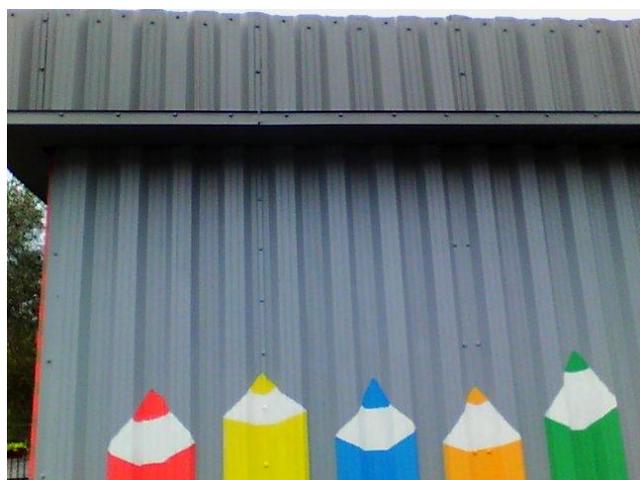
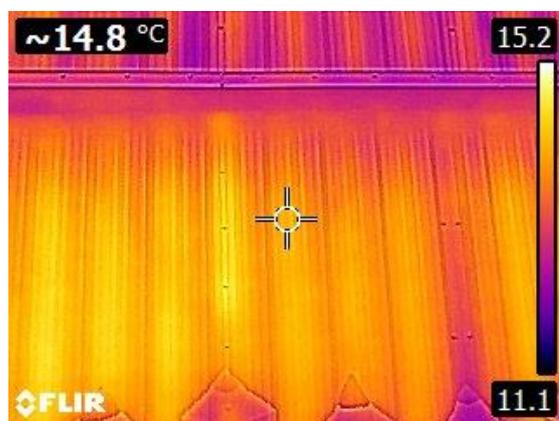
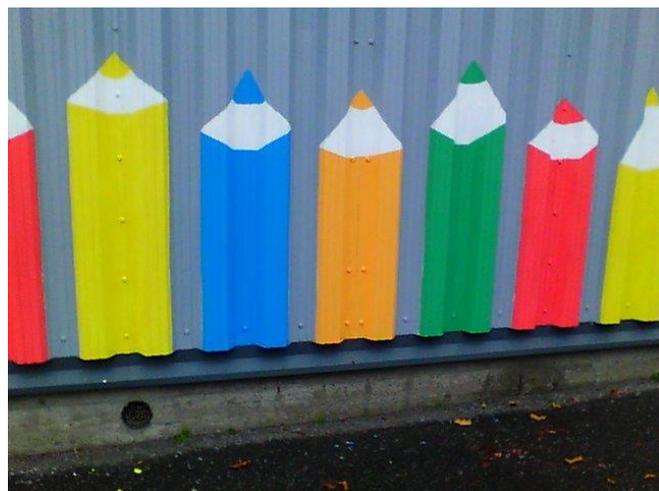
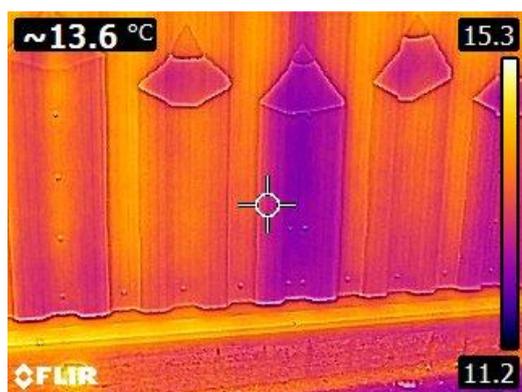
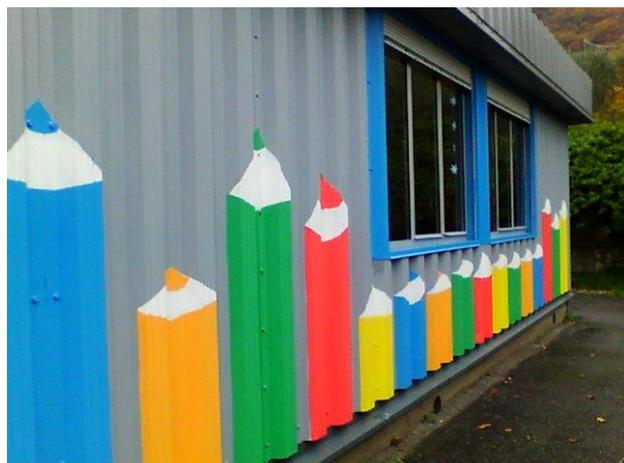
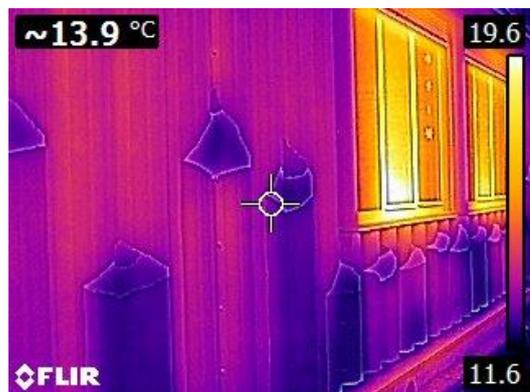
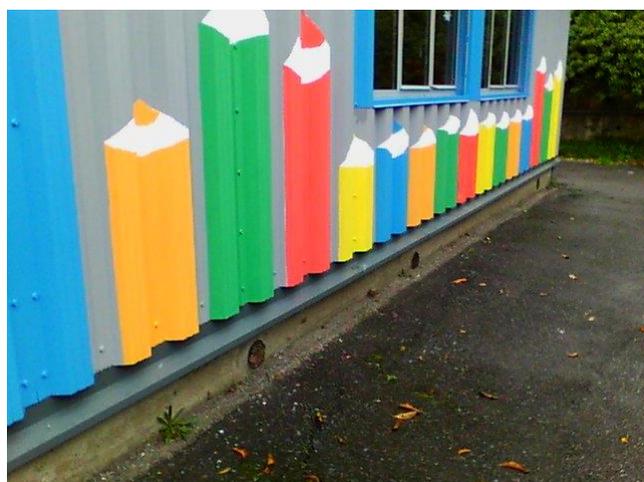
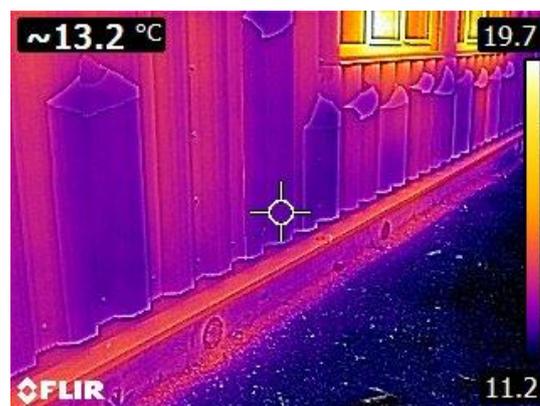
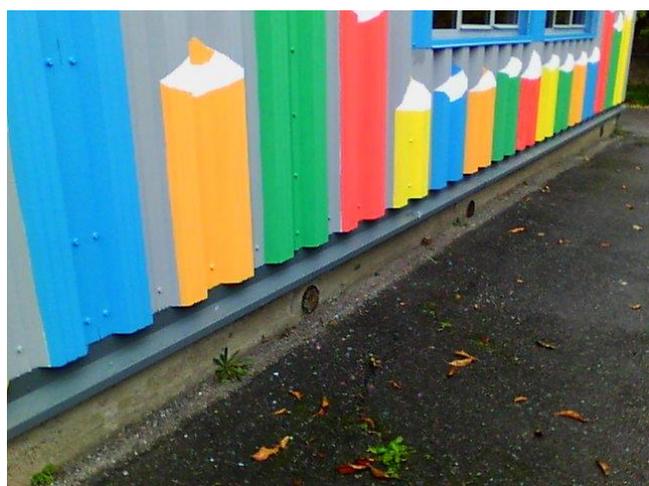
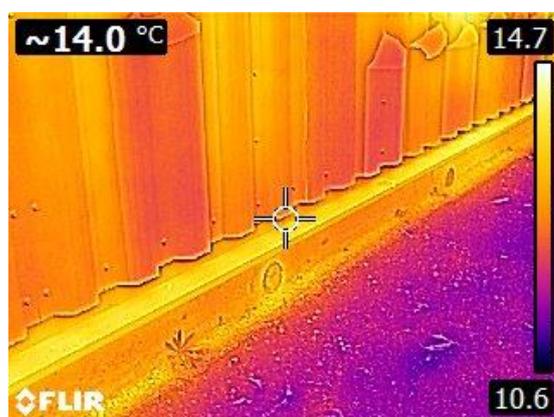
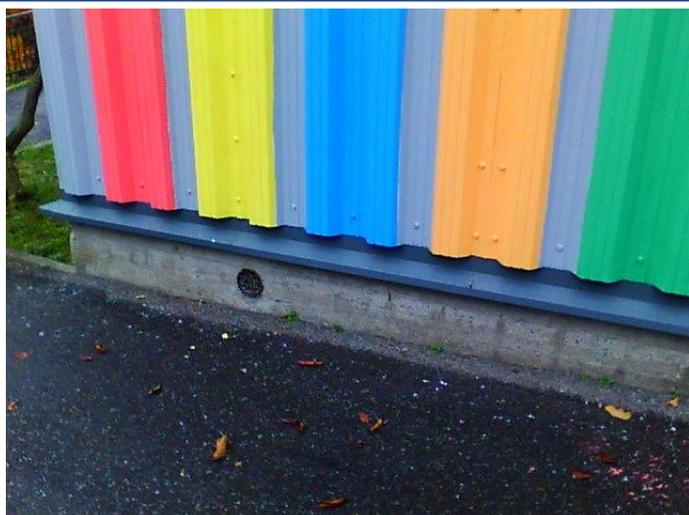
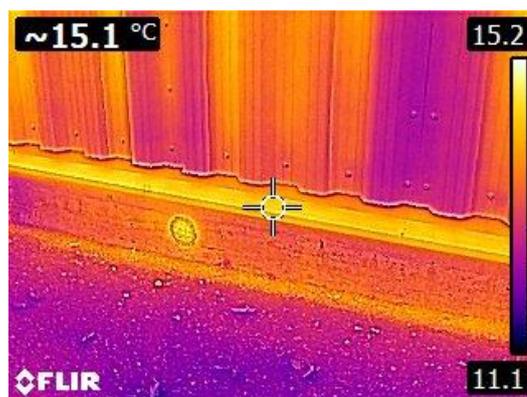
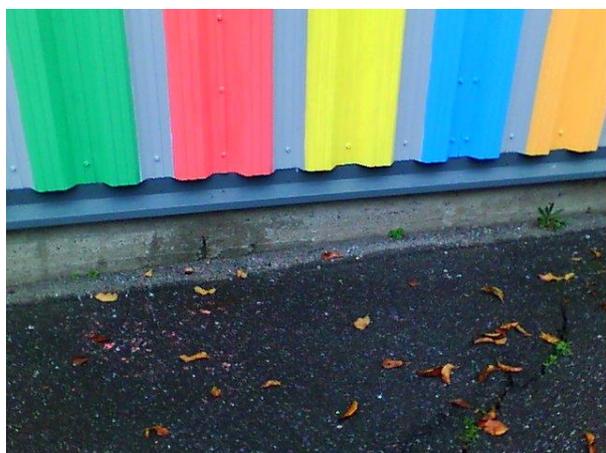
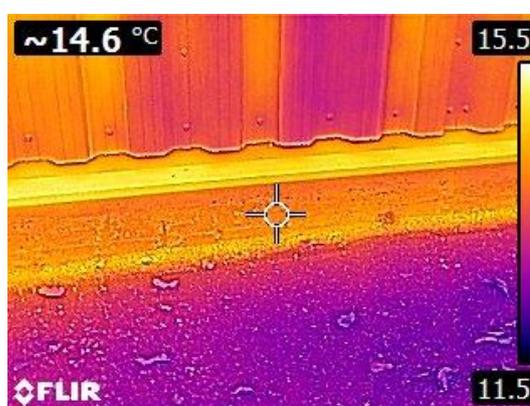
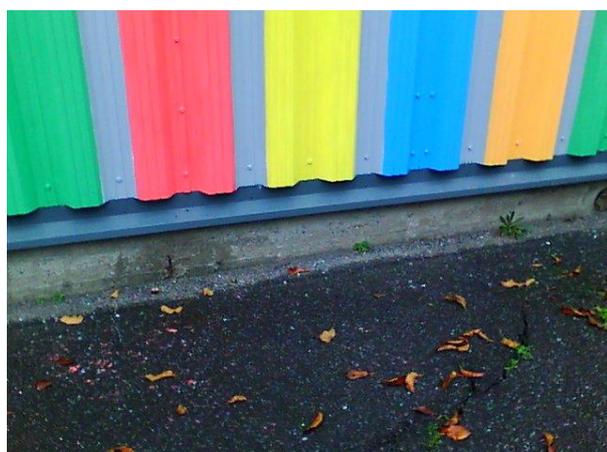
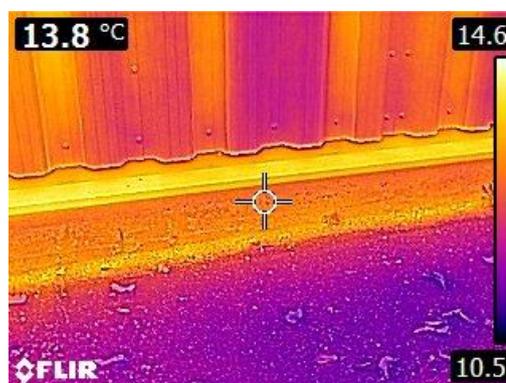
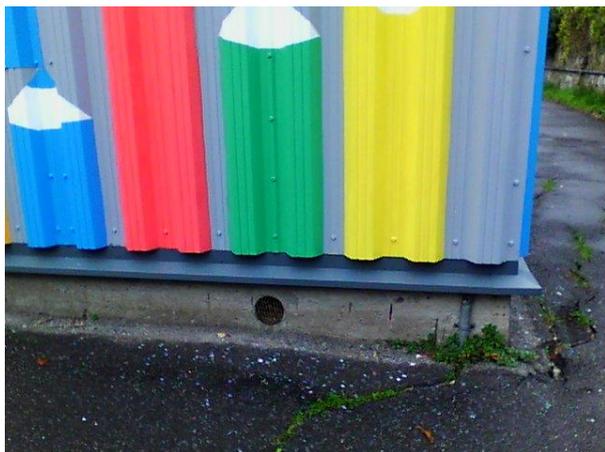
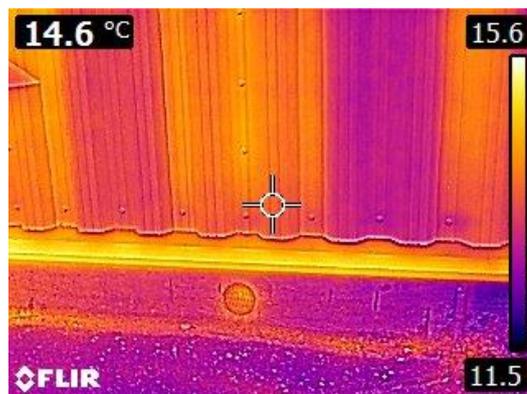
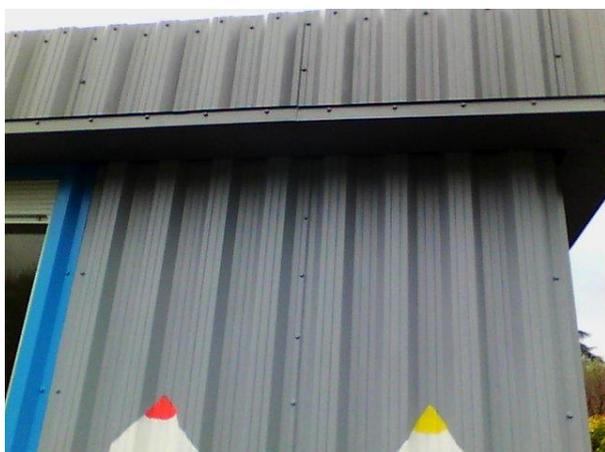
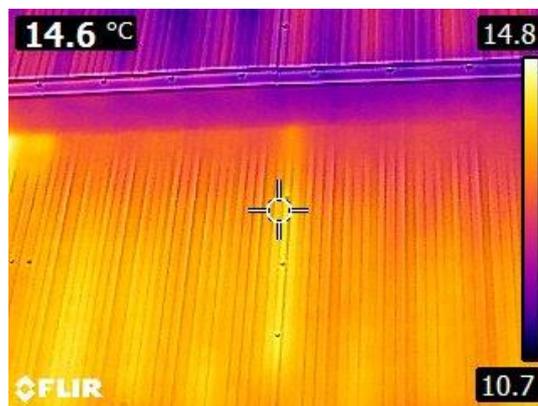
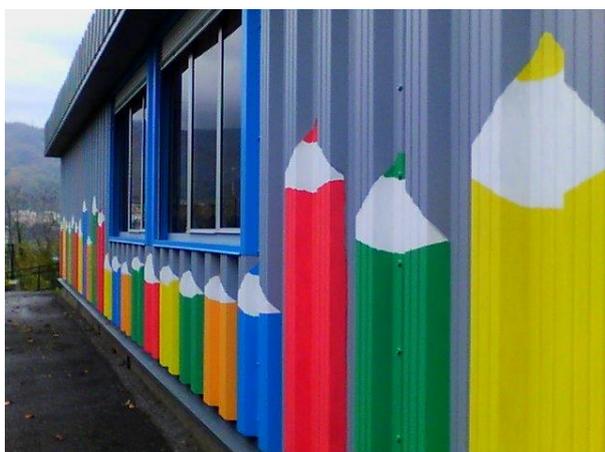
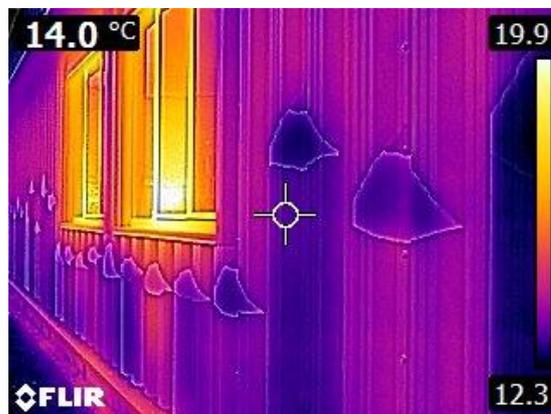
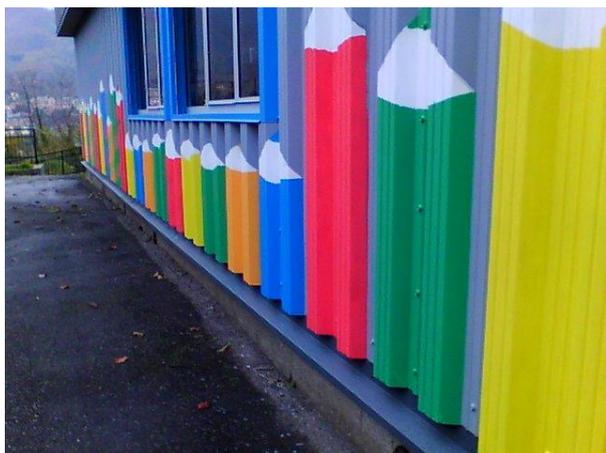
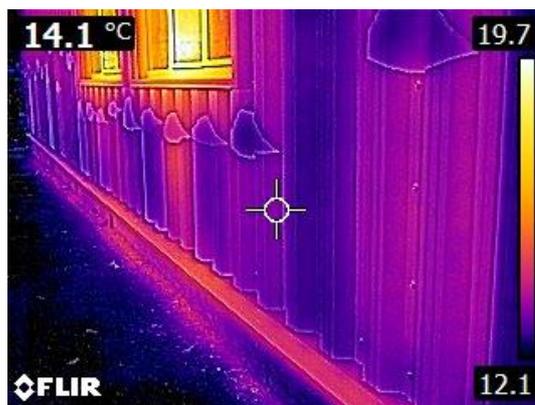
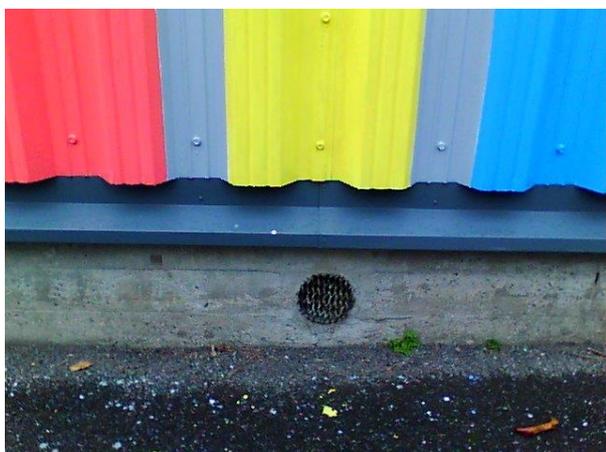
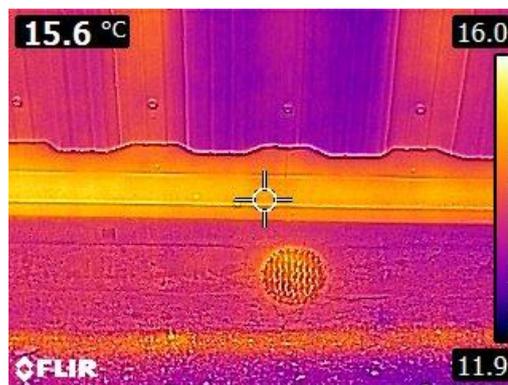
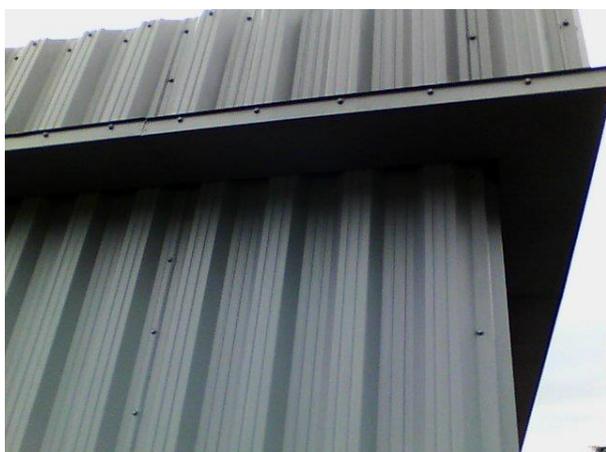
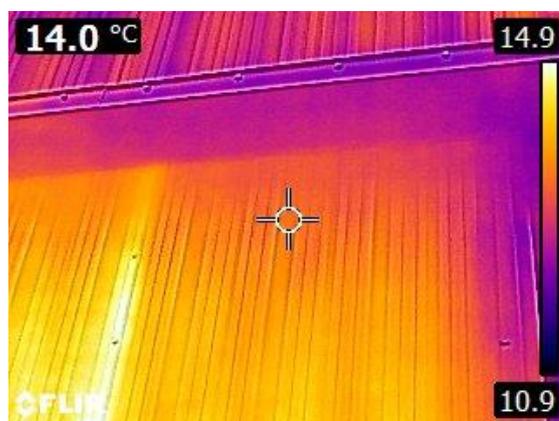
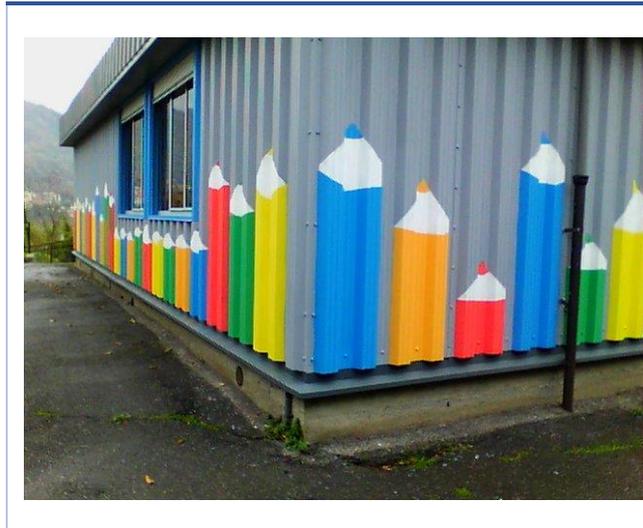
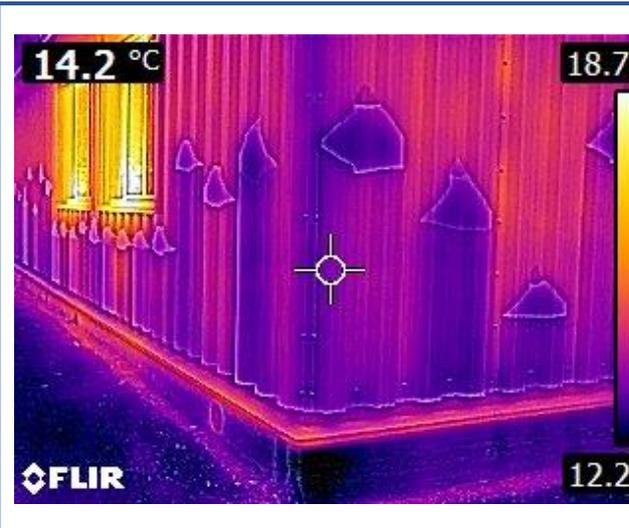
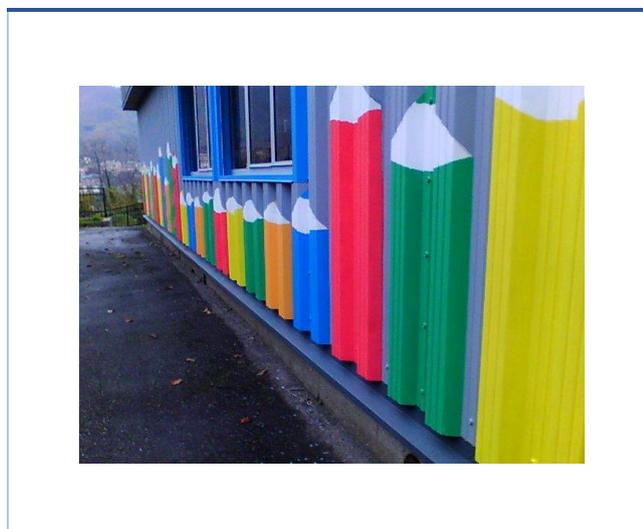
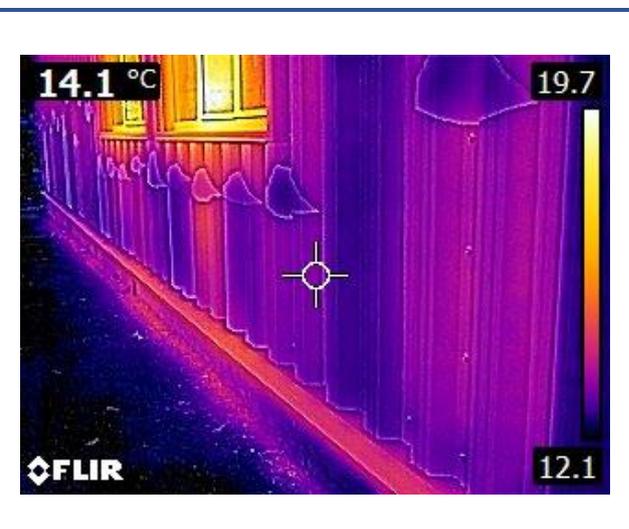
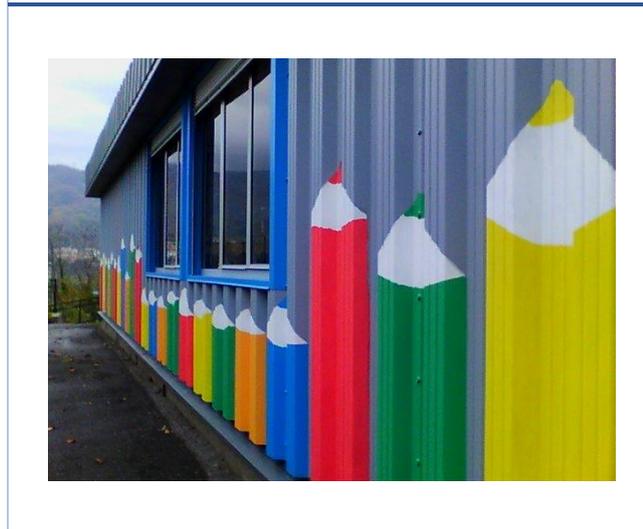
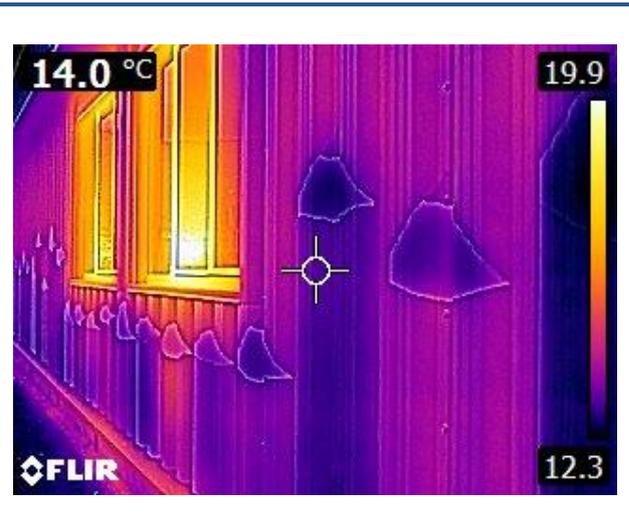
TEMPERATURA ESTERNA:	14°C
TEMPERATURA INTERNA:	20°C
UMIDITÀ ESTERNA:	80 %
NOTE E COMMENTI:	<p>Le immagini termografiche in oggetto mostrano a livello generale la mappatura termica del prospetto. La presenza di più materiali e forme geometriche diverse giustificano alcune differenze di temperatura apparenti in realtà dovute a fattori di emissività diversi ed a parziali fenomeni di temperatura riflessa. Tipico è l'esempio delle vetrate dove viene riflessa la temperatura della volta celeste. Risultano evidenti fenomeni di perdita energetica, in particolare si riscontra la presenza di ponti termici, soprattutto in corrispondenza delle chiusure esterne.</p>

Le immagini termografiche, relative al prospetto, hanno evidenziato alcune carenze dell’isolamento termico, individuando ponti termici e dispersioni attraverso le componenti opache dell’involucro.
