# SCUOLA ELEMENTARE "PRATO"

E 559

ALLEGATO C – REPORT DI INDAGINE TERMOGRAFICA  
RAPPORTO DI DIAGNOSI ENERGETICA  
FONDO KYOTO - SCUOLA 3

COMUNE DI GENOVA  
STRUTTURA DI STAFF - ENERGY MANAGER

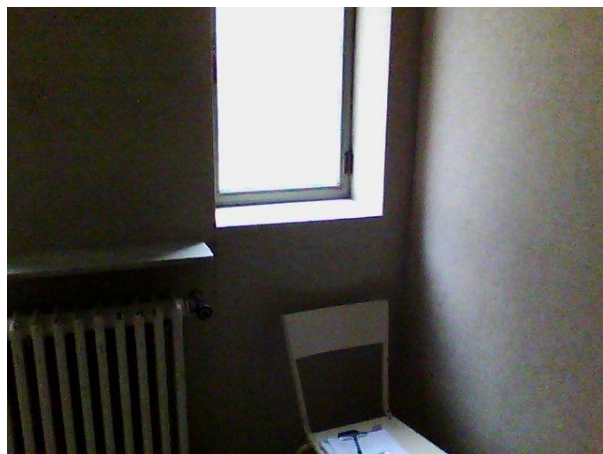
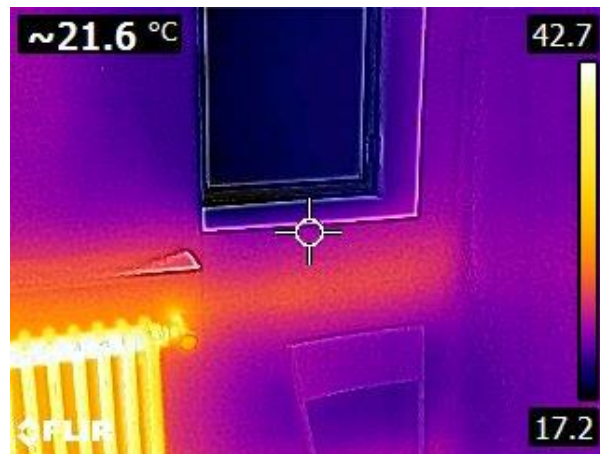
<b>DISTANZA OGGETTO:</b>	<b>5 metri</b>
<b>DATA:</b>	<b>novembre 2017</b>
<b>ORA:</b>	<b>10:30</b>
<b>EMISSIVITÀ:</b>	<b>0,95</b>
<b>TEMPERATURA ESTERNA:</b>	<b>14°C</b>
<b>TEMPERATURA INTERNA:</b>	<b>20°C</b>
<b>UMIDITÀ ESTERNA:</b>	<b>80 %</b>
<b>NOTE E COMMENTI:</b>	<p>Le immagini termografiche in oggetto mostrano a livello generale la mappatura termica del prospetto. La presenza di più materiali e forme geometriche diverse giustificano alcune differenze di temperatura apparenti in realtà dovute a fattori di emissività diversi ed a parziali fenomeni di temperatura riflessa. Tipico è l'esempio delle vetrate dove viene riflessa la temperatura della volta. Risultano evidenti fenomeni di perdita energetica, in particolare si riscontra la presenza di ponti termici, soprattutto in corrispondenza dei solai e della muratura esterna.</p>
