Scuola elementare "RODARI" e Liceo scientifico "LANFRANCONI"

E1066

RAPPORTO DI ANALISI TERMOGRAFICA

FONDO KYOTO - SCUOLA 3

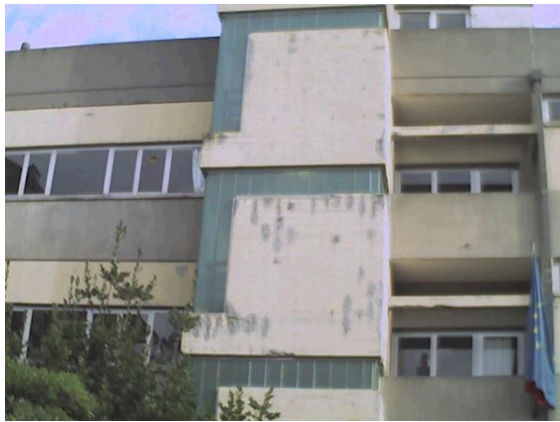
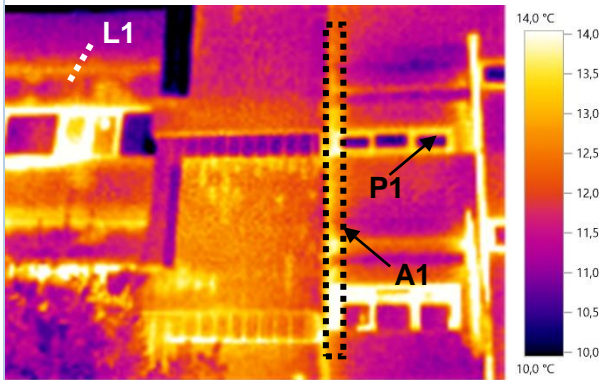
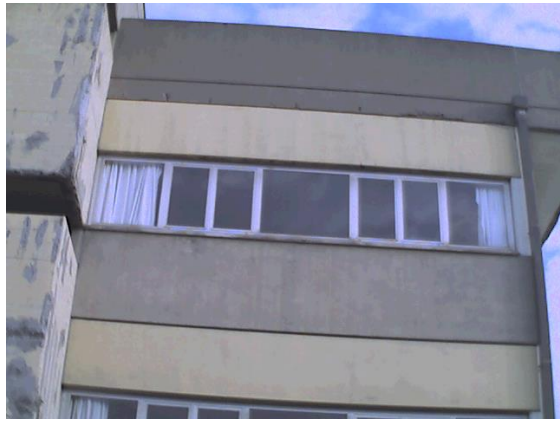
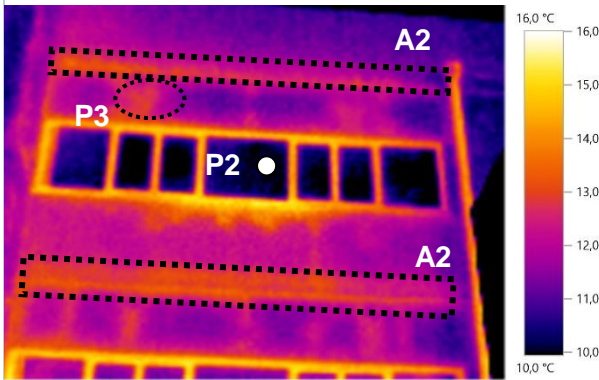
- P1: i telai dei serramenti mostrano una temperatura più elevata in quanto punti deboli da un punto di vista termico della facciata; tuttavia è necessario precisare che la temperatura rilevata in corrispondenza delle lastre di vetro è ingannevole in quanto in realtà, data l'angolazione di ripresa, mostra la riflessione del cielo sul vetro stesso (P2);

- L1: la parete perimetrale è divisa in due porzioni composte da differenti materiale; in corrispondenza dell'intersezione si può notare una discontinuità termica che genera un leggero ponte termico; si riporta a seguire l'andamento delle temperature superficiali lungo la linea L1;

- A1: in corrispondenza dell'intersezione tra la parete perimetrale ed il corpo scale che fuoriesce dal profilo del fabbricato è possibile vedere un ponte termico lineare dovuto ad una discontinuità geometrica della facciata;

- P3: in questa porzione di facciata così come in diverse altre di colore più chiaro è possibile notare piccoli distacchi dell'intonaco dovuti probabilmente a presenza di umidità all'interno della stratigrafia;

- A2: queste porzioni rettilinee ove è visibile una temperatura apparente più elevata sono invece dovute a discontinuità di materiale o a ponti termici geometrici lineari.

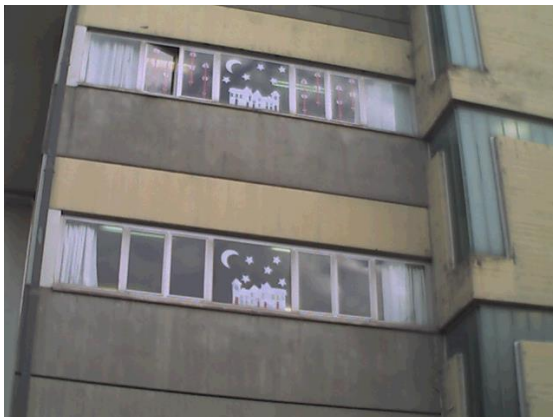
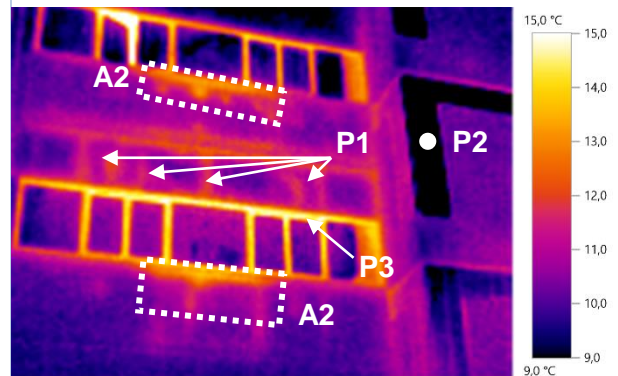
Ripresa 1

- P1: in questa porzione di facciata così come in diverse altre di colore più chiaro è possibile notare dei punti a temperatura più elevata dovuti alla presenza di infiltrazioni di acqua da dilavamento; tale fenomeno è dovuto alla presenza di un piccolo cordolo in corrispondenza della variazione di stratigrafia che modifica la discesa dell'acqua lungo la facciata durante i periodi di pioggia;

- A1: quanto evidenziato al punto precedente si nota maggiormente in queste aree sottofinestra grazie alla presenza di radiatori posti in corrispondenza all'interno che incrementano la temperatura superficiale in maniera differente rispetto al resto della superficie;

- P2: la porzione di facciata che mostra colore praticamente nero è associata alle vetrate smerigliate singole prive di un vero e proprio telaio installate in corrispondenza dei vani scala;

- P3: i telai dei serramenti mostrano una temperatura più elevata in quanto punti deboli da un punto di vista termico della facciata; tuttavia è necessario precisare che la temperatura rilevata in corrispondenza delle lastre di vetro è ingannevole in quanto in realtà, data l'angolazione di ripresa, mostra la riflessione del cielo sul vetro stesso.

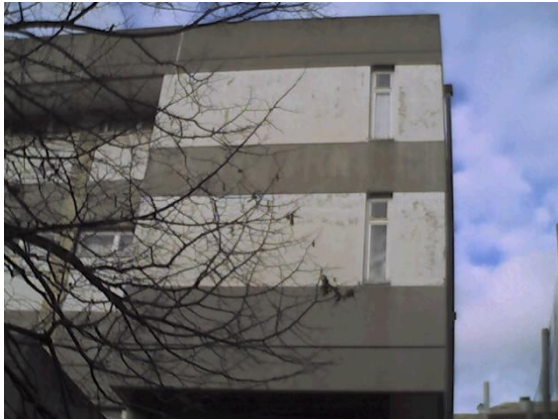
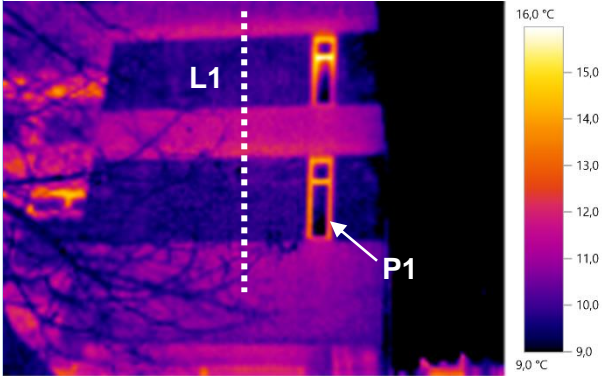
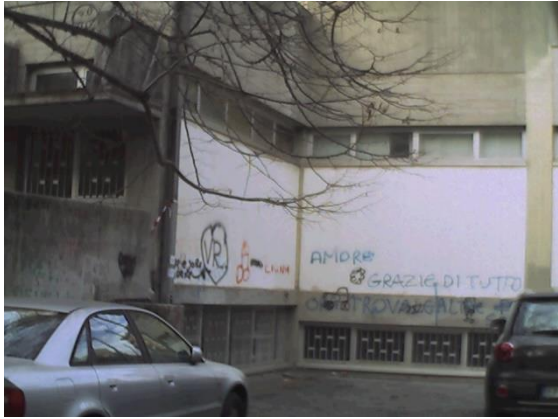
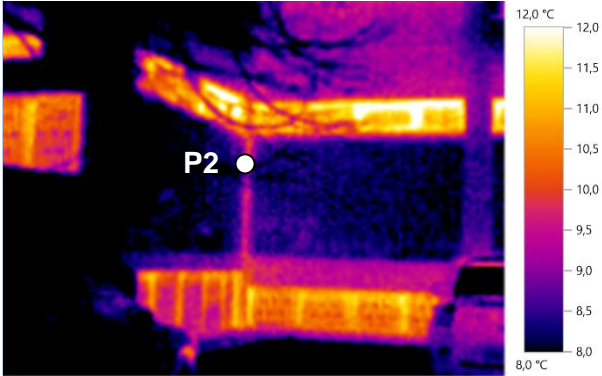
- P1: i telai dei serramenti mostrano una temperatura più elevata in quanto punti deboli da un punto di vista termico della facciata; tuttavia è necessario precisare che la temperatura rilevata in corrispondenza delle lastre di vetro è ingannevole in quanto in realtà, data l'angolazione di ripresa, mostra la riflessione del cielo sul vetro stesso (P2);
- L1: La parete mostra due stratigrafie distinte almeno per quanto concerne la finitura superficiale, in corrispondenza dei marcapiano si può notare una finitura cementizia; tali stratigrafie hanno un comportamento termico differente, infatti si riporta a seguire l'andamento delle temperature superficiali lungo la linea L1 che mostra una maggiore dispersione termica in corrispondenza della struttura;
- P2: in corrispondenza del cambio di orientamento della facciata è presente un punto termico lineare con andamento verticale.

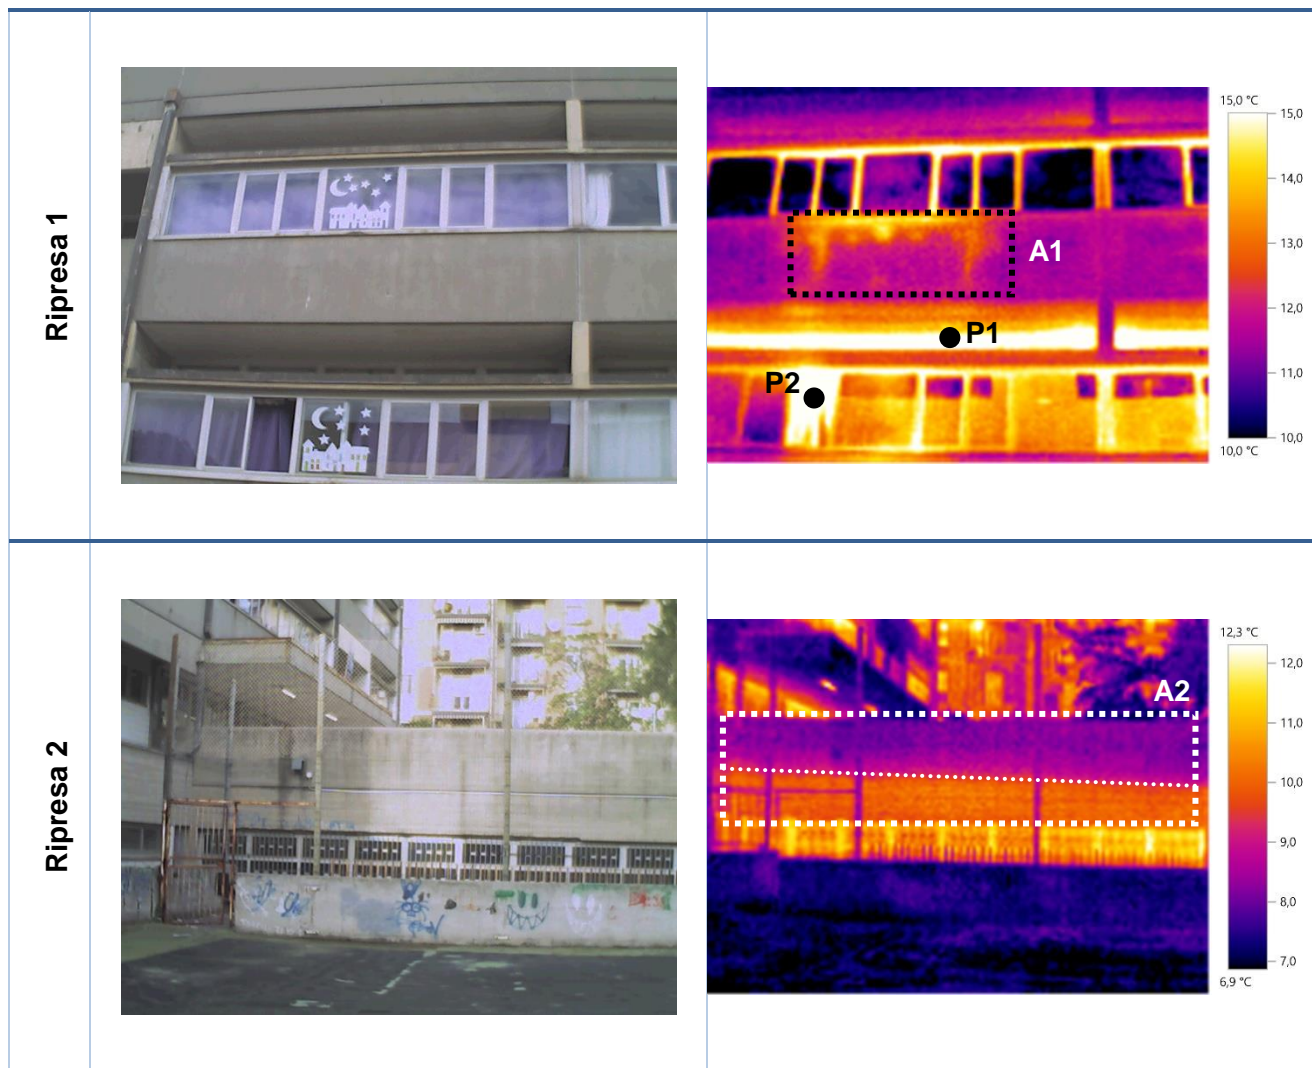
- A1: lungo i sottofinestra è anche in questo caso visibile un aumento della temperatura apparente legato a fenomeni di dilavamento differenziato associato alla presenza di un radiatore all'interno;

- P1: è presente uno sfondato nella facciata in corrispondenza dei sopraluce delle finestre al piano primo ove, a causa della differenza di angolo di ripresa e della presenza dei serramenti, è possibile notare un'evidente differenza di temperatura;

- P2: l'altissima temperatura visibile in corrispondenza del serramento è semplicemente legata ad un'apertura del serramento stesso che porta ad una fuoriuscita concentrata dell'aria interna all'ambiente con conseguente evidente differenza di temperatura rispetto all'ambiente circostante;

- A2: in quest'area è visibile una netta distinzione tra parte superiore e parte inferiore, in realtà si tratta di una falsa differenza da ricondurre al fatto che la porzione superiore non è un divisorio rispetto all'ambiente interno quanto piuttosto un parapetto di protezione del piazzale di accesso alle scuole e si trova quindi in condizioni pressoché isoterme rispetto all'ambiente esterno.

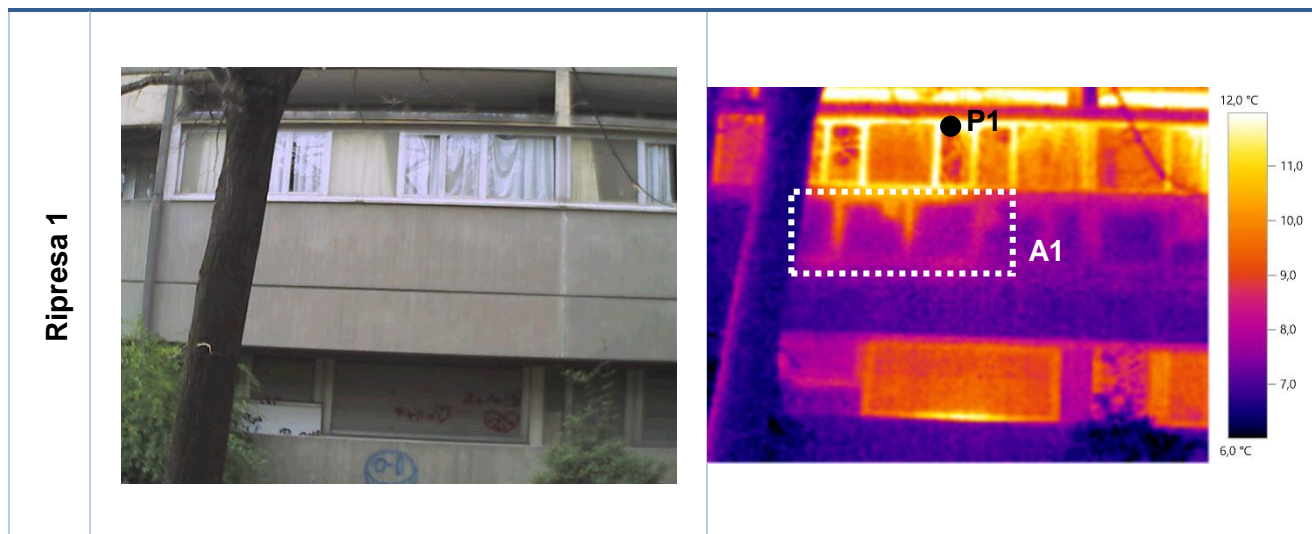
- A1: lungo i sottofinestra è visibile, ancora una volta un aumento della temperatura apparente legato a fenomeni di dilavamento differenziato associato alla presenza di un radiatore all'interno;
- P1: i telai dei serramenti mostrano una temperatura più elevata in quanto punti deboli da un punto di vista termico della facciata.

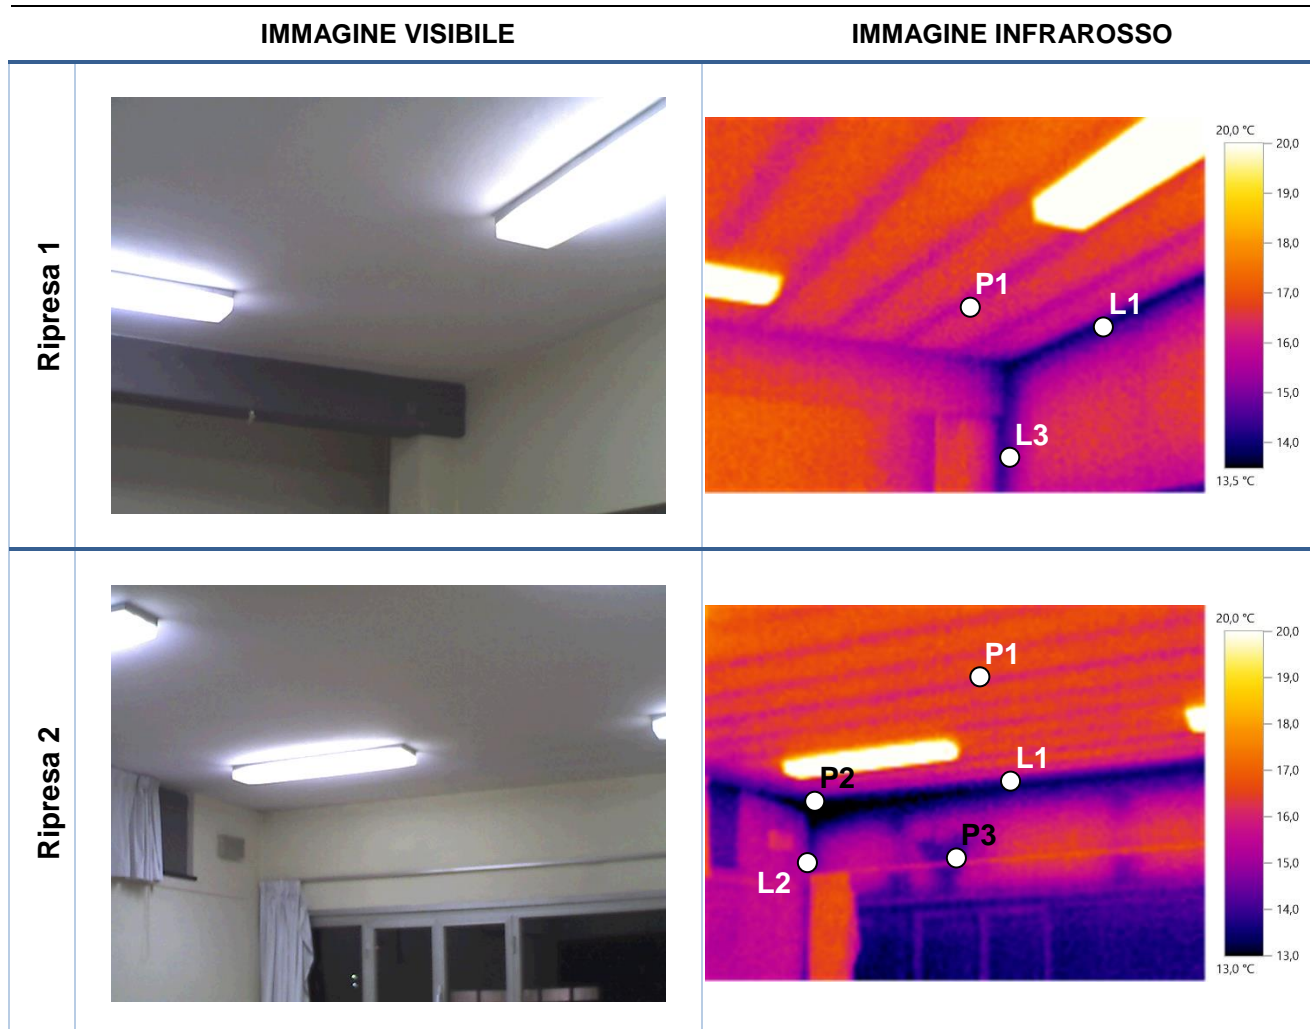
- P1: è chiaramente visibile in entrambi i piani un effetto fantasma del solaio superiore che evidenzia la presenza di una soletta latero-cementizia con pignatte (caratterizzate da una temperatura apparente superiore) e travetti (caratterizzate da una temperatura apparente inferiore);
 - L: sono chiaramente visibili i ponti termici geometrici bidimensionali in corrispondenza delle intersezioni tra solaio e parete verticale (L1), tra due pareti verticali con orientamento perpendicolare (L2) o tra pilastri e parete perimetrale (L3);
 - P2: i ponti termici geometrici lineari si incontrano in questo punto generando un ponte termico puntuale tridimensionale;
 - P3: in corrispondenza di questo punto si può notare una maggiore dispersione termica, per il cui studio sarebbero necessarie indagini più invasive.
-

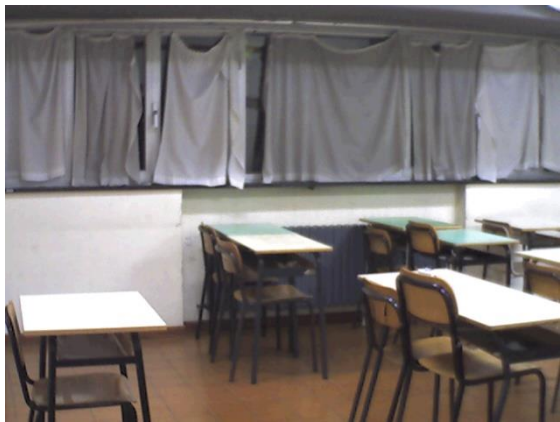
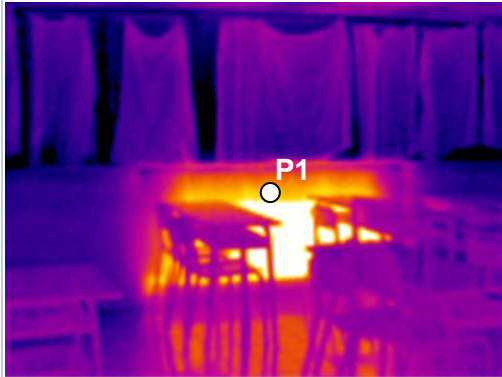
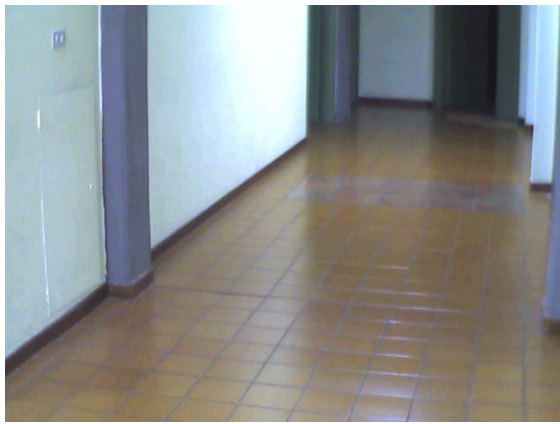
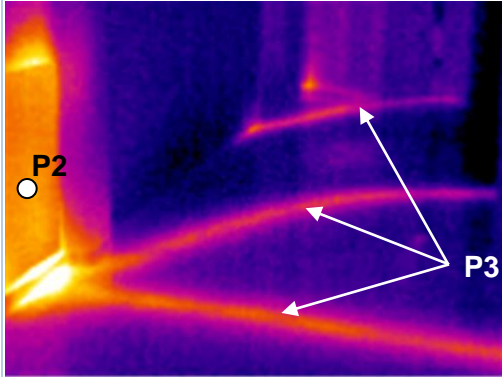
- P1: si può notare un corretto funzionamento del radiatore ove non si nota presenza di bolle d'aria o ostruzioni all'interno, per quanto ovviamente la mancanza di isolante nella parete retrostante causa, come già ampiamente evidenziato importanti dispersioni verso l'esterno;
 - P2: un collettore di distribuzione incassato a parete e protetto da una portella di ispezione garantisce l'alimentazione di tutti i terminali del piano;
 - P3: sono visibili chiaramente tutte le tubazioni correnti sottotraccia che sono quindi probabilmente poco o per nulla isolate.
-
