Elementari "S. EUSEBIO"

Via Val Trebbia 301

ALLEGATO C – REPORT DI INDAGINE TERMOGRAFICA
RAPPORTO DI DIAGNOSI ENERGETICA
FONDO KYOTO - SCUOLA 3

COMUNE DI GENOVA

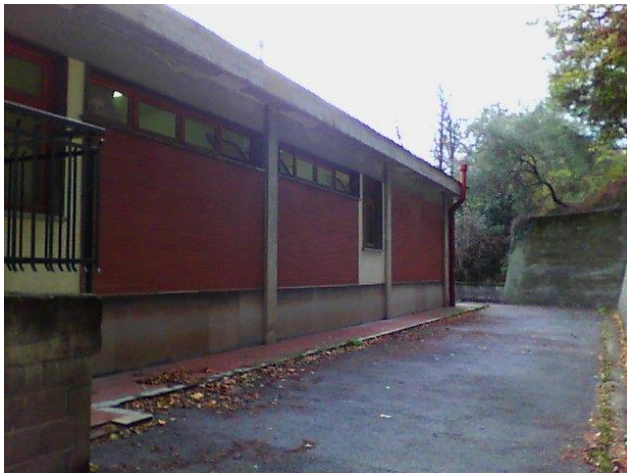
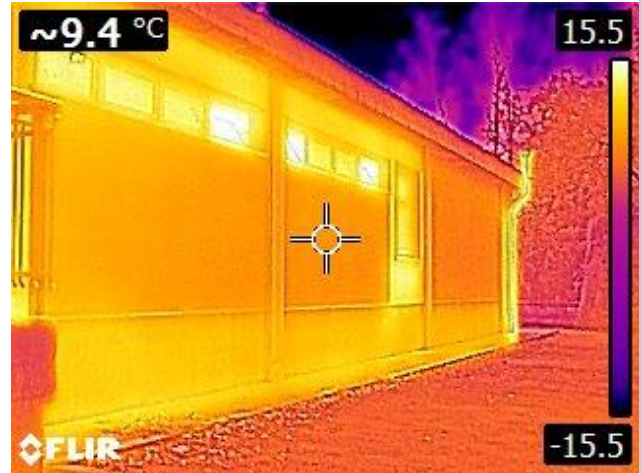
FOTO 1.1

FOTO 1.3	
ORIENTAMENTO:	<i>NORD</i>
DISTANZA OGGETTO:	<i>10 m</i>
DATA:	<i>28/11/2017</i>
ORA:	<i>17:00</i>
TEMPERATURA ESTERNA:	<i>8°C</i>
TEMPERATURA INTERNA:	<i>20°C</i>
UMIDITÀ ESTERNA:	<i>80 %</i>
NOTE E COMMENTI:	<p>Le immagini termografiche in oggetto mostrano a livello generale la mappatura termica delle pareti perimetrali. La presenza di materiali omogenei rende il comportamento della parete abbastanza uniforme. Non si ritiene, a questo stato preliminare di analisi, di evidenziare alcun fenomeno particolare di perdita energetica (ponti termici o difetti evidenti di isolamento). Per quanto riguarda gli infissi, la presenza di materiali diversi e diversa tipologia giustificano alcune differenze di temperatura apparenti in realtà dovute a fattori di emissività diversi ed a parziali fenomeni di temperatura riflessa. Anche qui non si ritiene, a questo stato preliminare di analisi, di evidenziare alcun fenomeno particolare di perdita energetica (ponti termici o difetti evidenti di isolamento).</p>

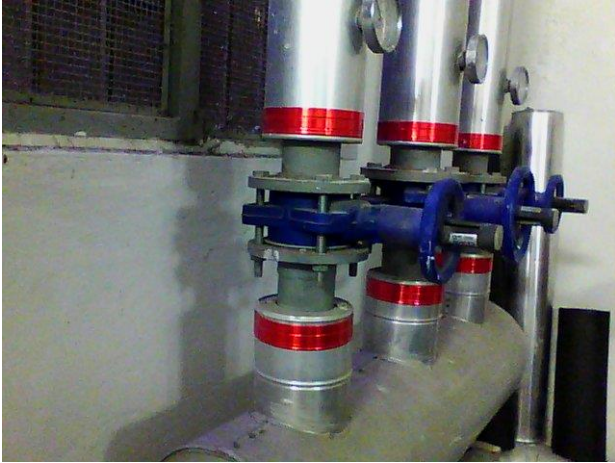
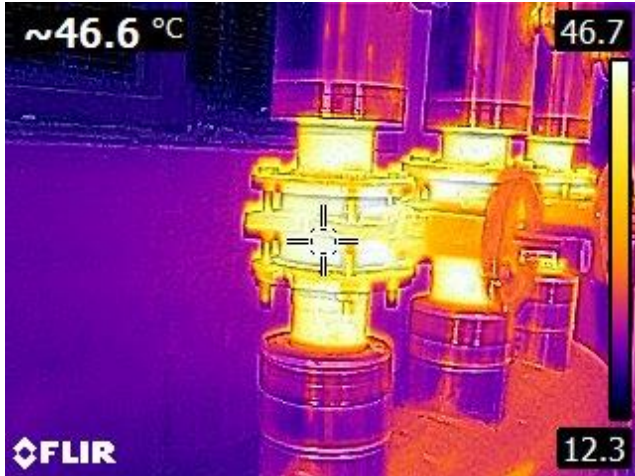
FOTO 3.1

FOTO 3.2	
ORIENTAMENTO:	NORD
DISTANZA OGGETTO:	3 m
DATA:	28/11/2017
ORA:	17:00
TEMPERATURA ESTERNA:	8°C
TEMPERATURA INTERNA:	20°C
UMIDITÀ ESTERNA:	80 %
NOTE E COMMENTI:	Le immagini termografiche in oggetto mostrano le temperature di alcune componenti dell'impianto termico all'interno del locale caldaia. Si evidenzia

che le uniche parti disperdenti in questo ambiente sono le giunzioni flangiate e gli attacchi delle tubazioni, che non sono coibentati, mentre i collettori risultano correttamente coibentati.
